Funktionselement: SWK_FE_1270	Gewässer: Ningserbaach	OWK (ID): III-2.2.3
-------------------------------	------------------------	---------------------

Funktionselement (ID)	SWK_FE_1270
Länge [m]	400 m
Typ	Verbindungsstrecke
Status	vollständig (keine Belastungen vorhanden)
OWK (ID)	III-2.2.3
OWK (Name)	Ningserbaach

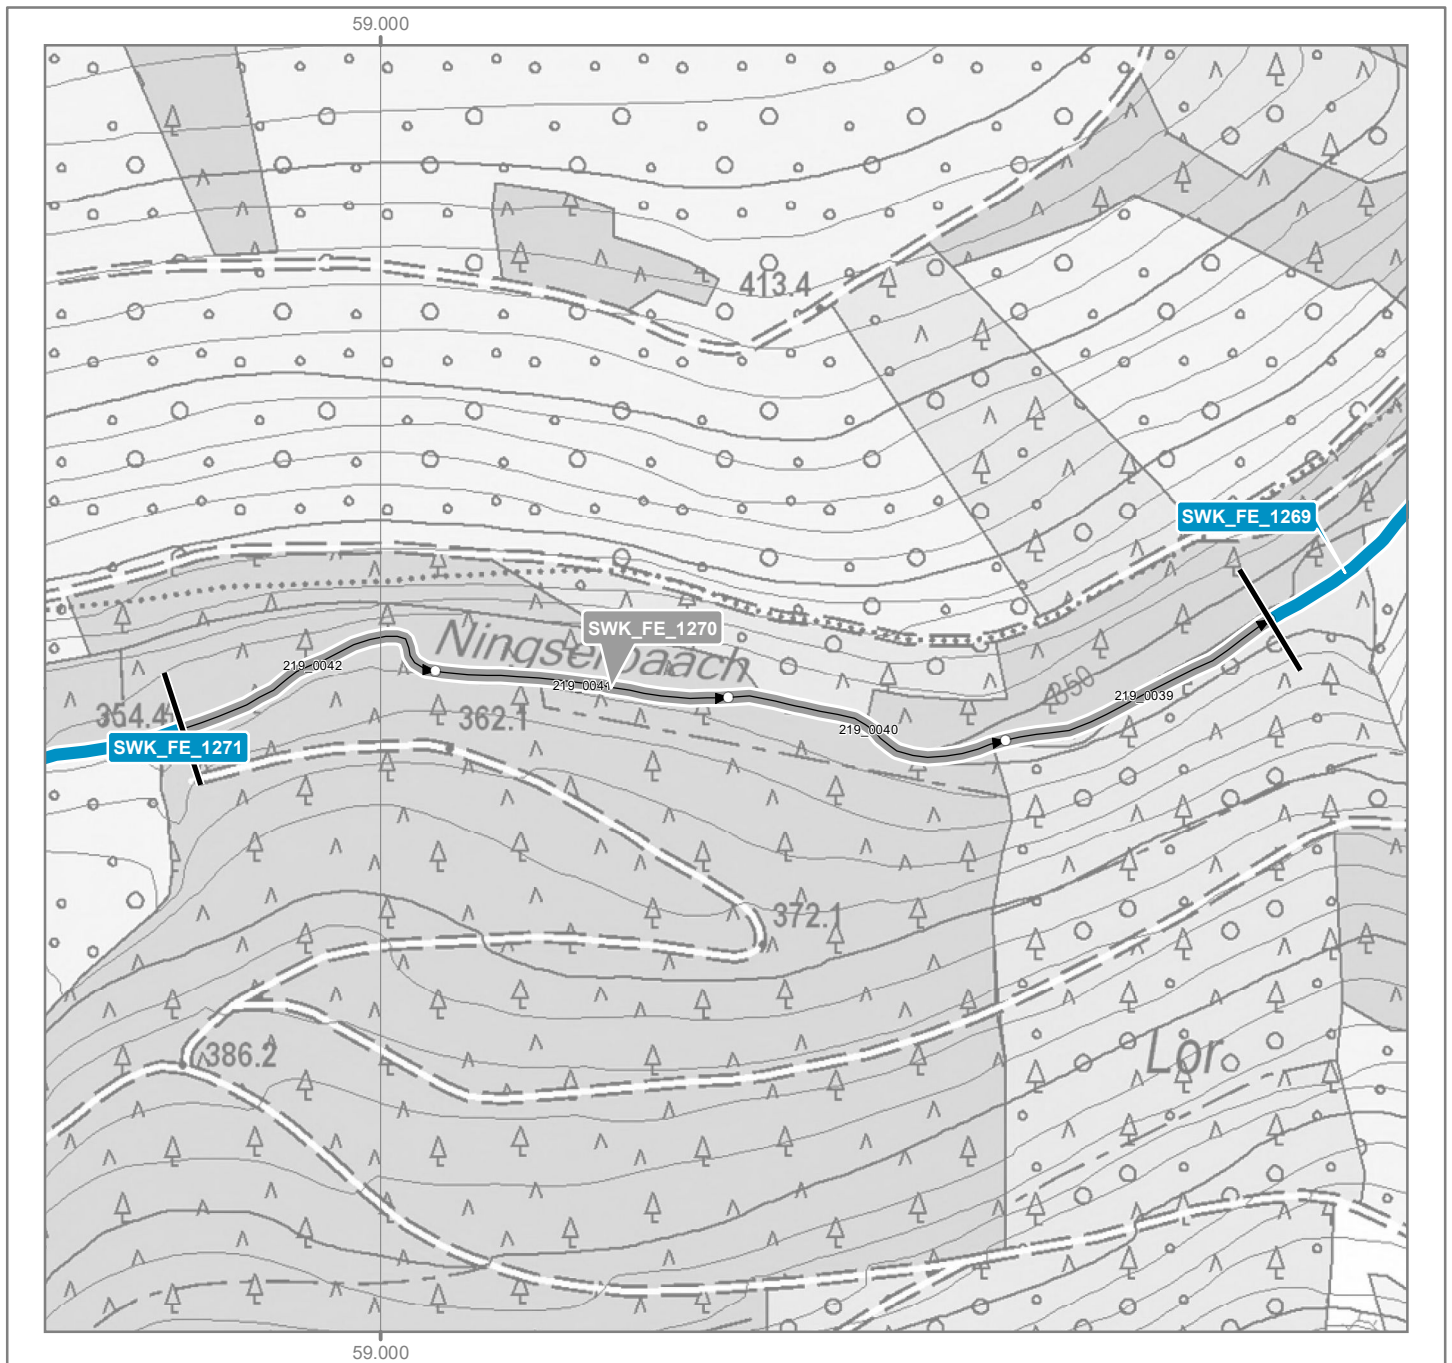
Funktionselement (ID): SWK_FE_1270

Belastungssituation

Signifikante hydro-morphologische Belastung(en) in Kartierungsabschnitt vorhanden

Durchgängigkeitshindernisse

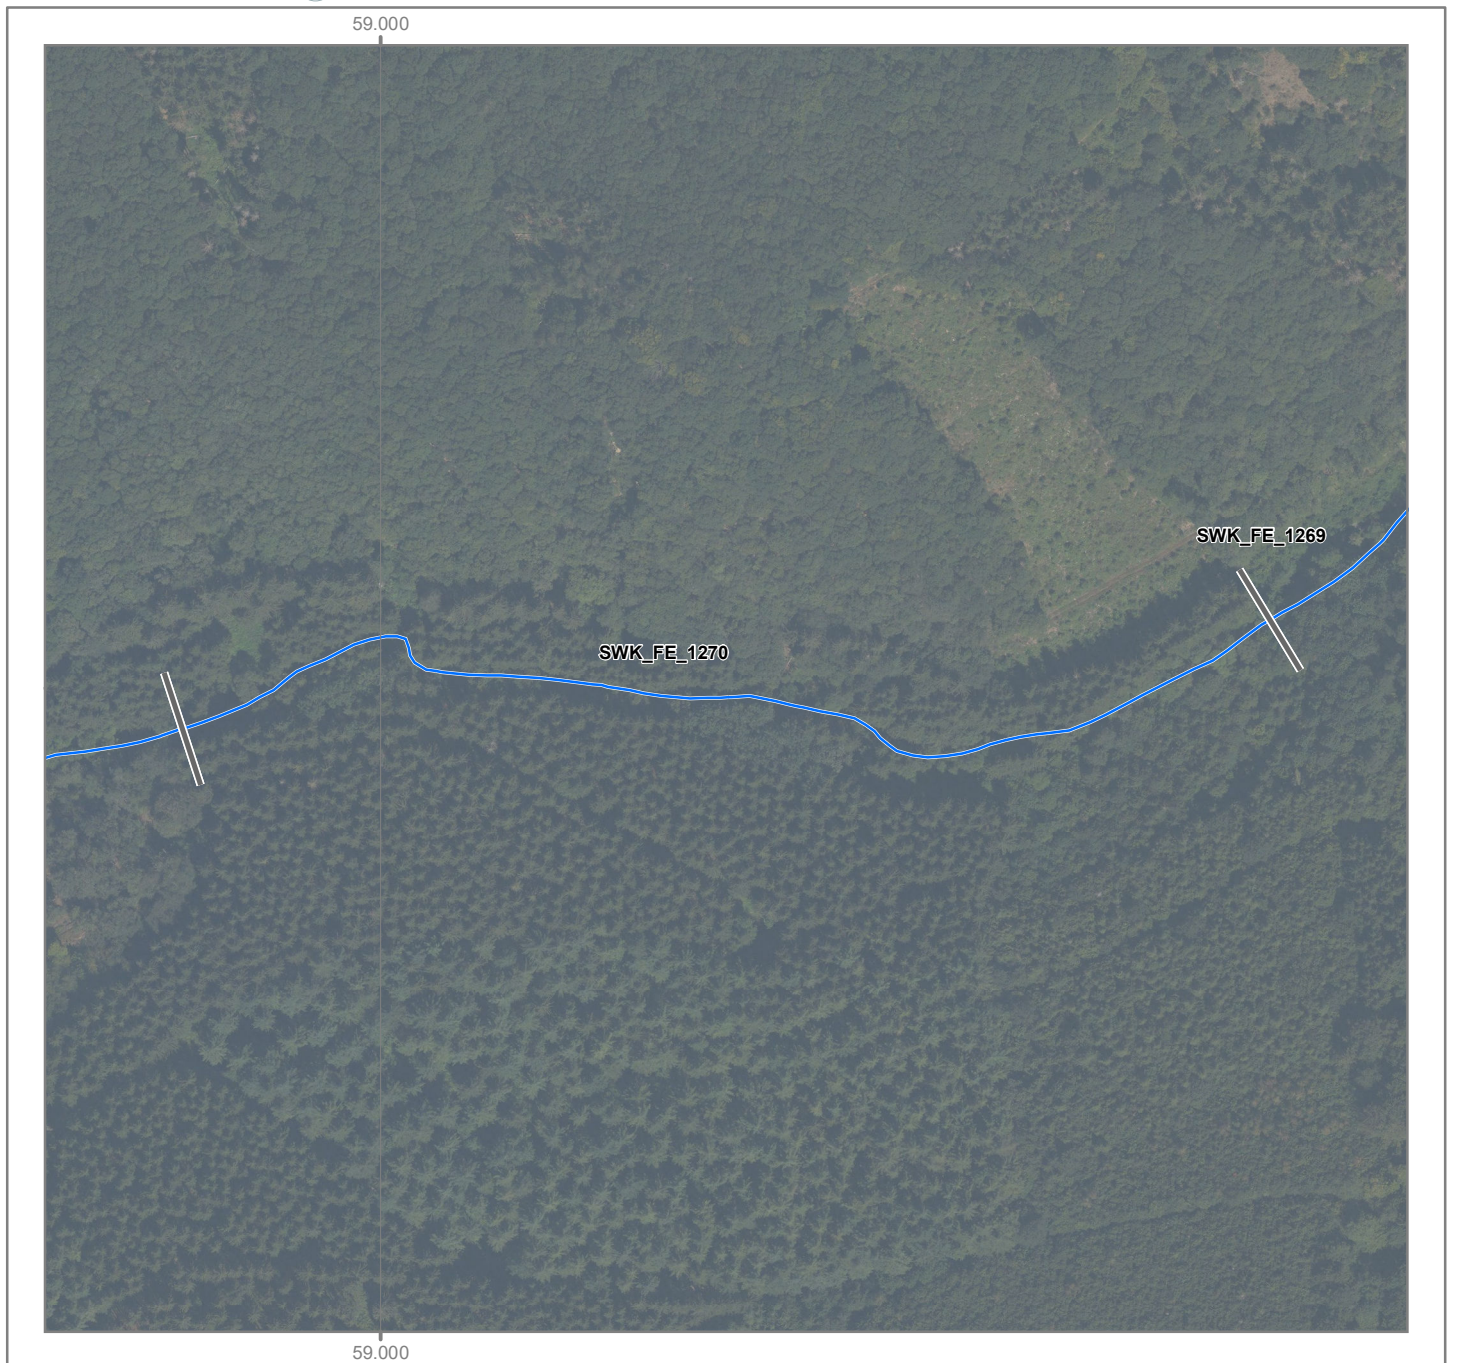
Hydromorphologische Maßnahmen Beschriftung: Maßnahme (ID), siehe Tabelle

HY DU.01 - Wiederherstellung der ökol. Durchgängigkeit – Querbauwerk
	 	  HY DU.02 - Wiederherstellung der ökol. Durchgängigkeit – Durchlass/Verrohrung/Überbauung
	 	HY MO.01 - Einbau von Strukturelementen in Sohle
	 	HY MO.02 - Entfernen/Umgestalten von Sohlverbau
Morphologie	 	HY MO.03 - Einbau von Strömungslenkern für Eigendynamik
	 	HY MO.04 - Entfernen/Umgestalten von Uferverbau
	 	HY MO.05 - Wiederherstellung von naturnaher Laufentwicklung und Gewässerbett
	 	HY MO.06 - Anlage eines Gewässerrandstreifens
	 	HY MO.07 - Anlage eines Gewässerentwicklungskorridors
	 	HY MO.08 - Sicherung/Erweiterung natürlicher Überflutungsräume und Augewässer
	 	HY MO.09 - Zulassen von eigendynamischer Entwicklung
Wasserhaushalt

HY WA.01 - Wiederherstellung/Sicherung naturnaher Abflussverhältnisse
	 	HY WA.03 - Abflussregulierung (Schwall-Sunk, Einleitungen, Ausleitungen)
