Funktionselement: SWK_FE_1253	Gewässer: Harelerbaach	OWK (ID): III-4.a
-------------------------------	------------------------	-------------------

Funktionselement (ID)	SWK_FE_1253
Länge [m]	900 m
Typ	Trittstein
Status	nicht vollständig (Belastungen vorhanden)
OWK (ID)	III-4.a
OWK (Name)	Harelerbaach

Funktionselement (ID): SWK_FE_1253

Hydromorphologische Maßnahmen Beschriftung: Maßnahme (ID), siehe Tabelle

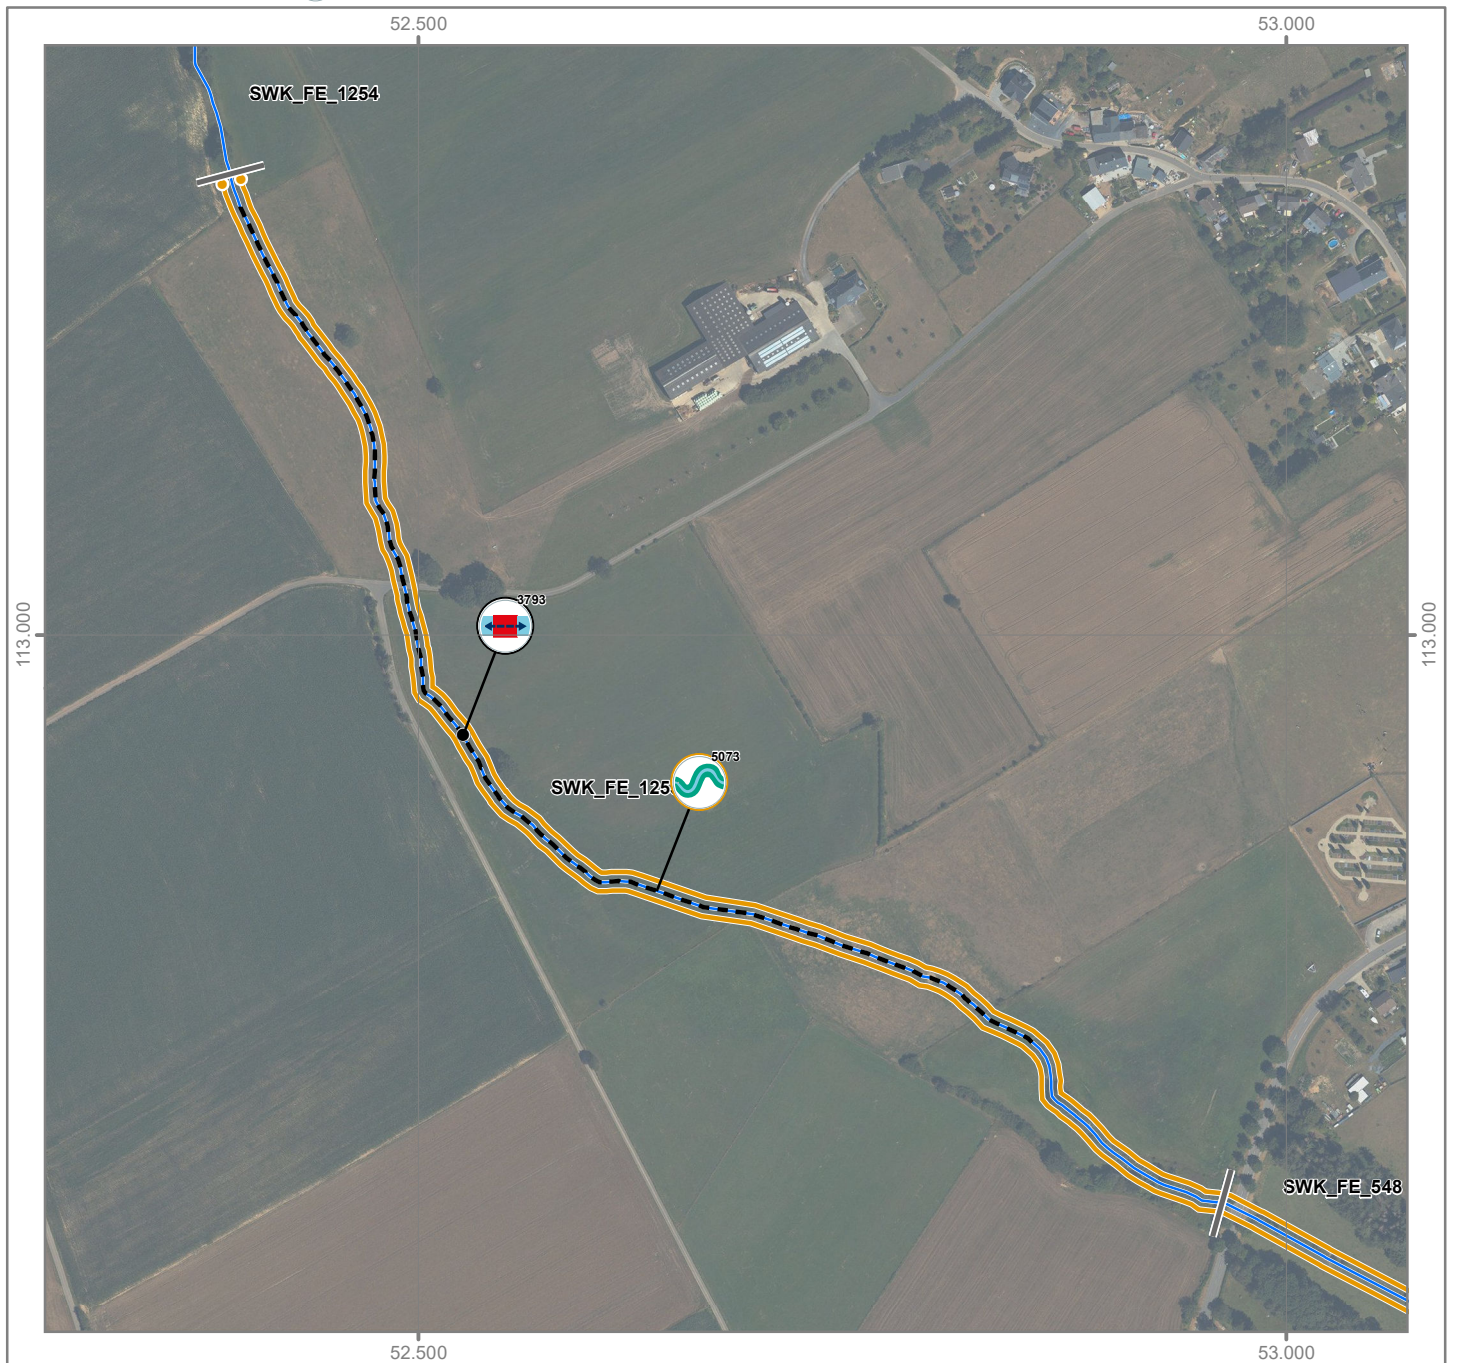
HY DU.01 - Wiederherstellung der ökol. Durchgängigkeit – Querbauwerk

HY DU.02 - Wiederherstellung der ökol. Durchgängigkeit – Durchlass/Verrohrung/Überbauung
Morphologie	  HY MO.01 - Einbau von Strukturelementen in Sohle	
	  HY MO.02 - Entfernen/Umgestalten von Sohlverbau	
	  HY MO.03 - Einbau von Strömungslenkern für Eigendynamik	
	  HY MO.04 - Entfernen/Umgestalten von Uferverbau	
	  HY MO.05 - Wiederherstellung von naturnaher Laufentwicklung und Gewässerbett	
	  HY MO.06 - Anlage eines Gewässerrandstreifens	
	  HY MO.07 - Anlage eines Gewässerentwicklungskorridors	
	  HY MO.08 - Sicherung/Erweiterung natürlicher Überflutungsräume und Augewässer	
	  HY MO.09 - Zulassen von eigendynamischer Entwicklung	
Wasserhaushalt
