Funktionselement: SWK_FE_1255	Gewässer: Harelerbaach	OWK (ID): III-4.a
-------------------------------	------------------------	-------------------

Funktionselement (ID)	SWK_FE_1255
Länge [m]	900 m
Typ	Trittstein
Status	nicht vollständig (Belastungen vorhanden)
OWK (ID)	III-4.a
OWK (Name)	Harelerbaach

Funktionselement (ID): SWK_FE_1255

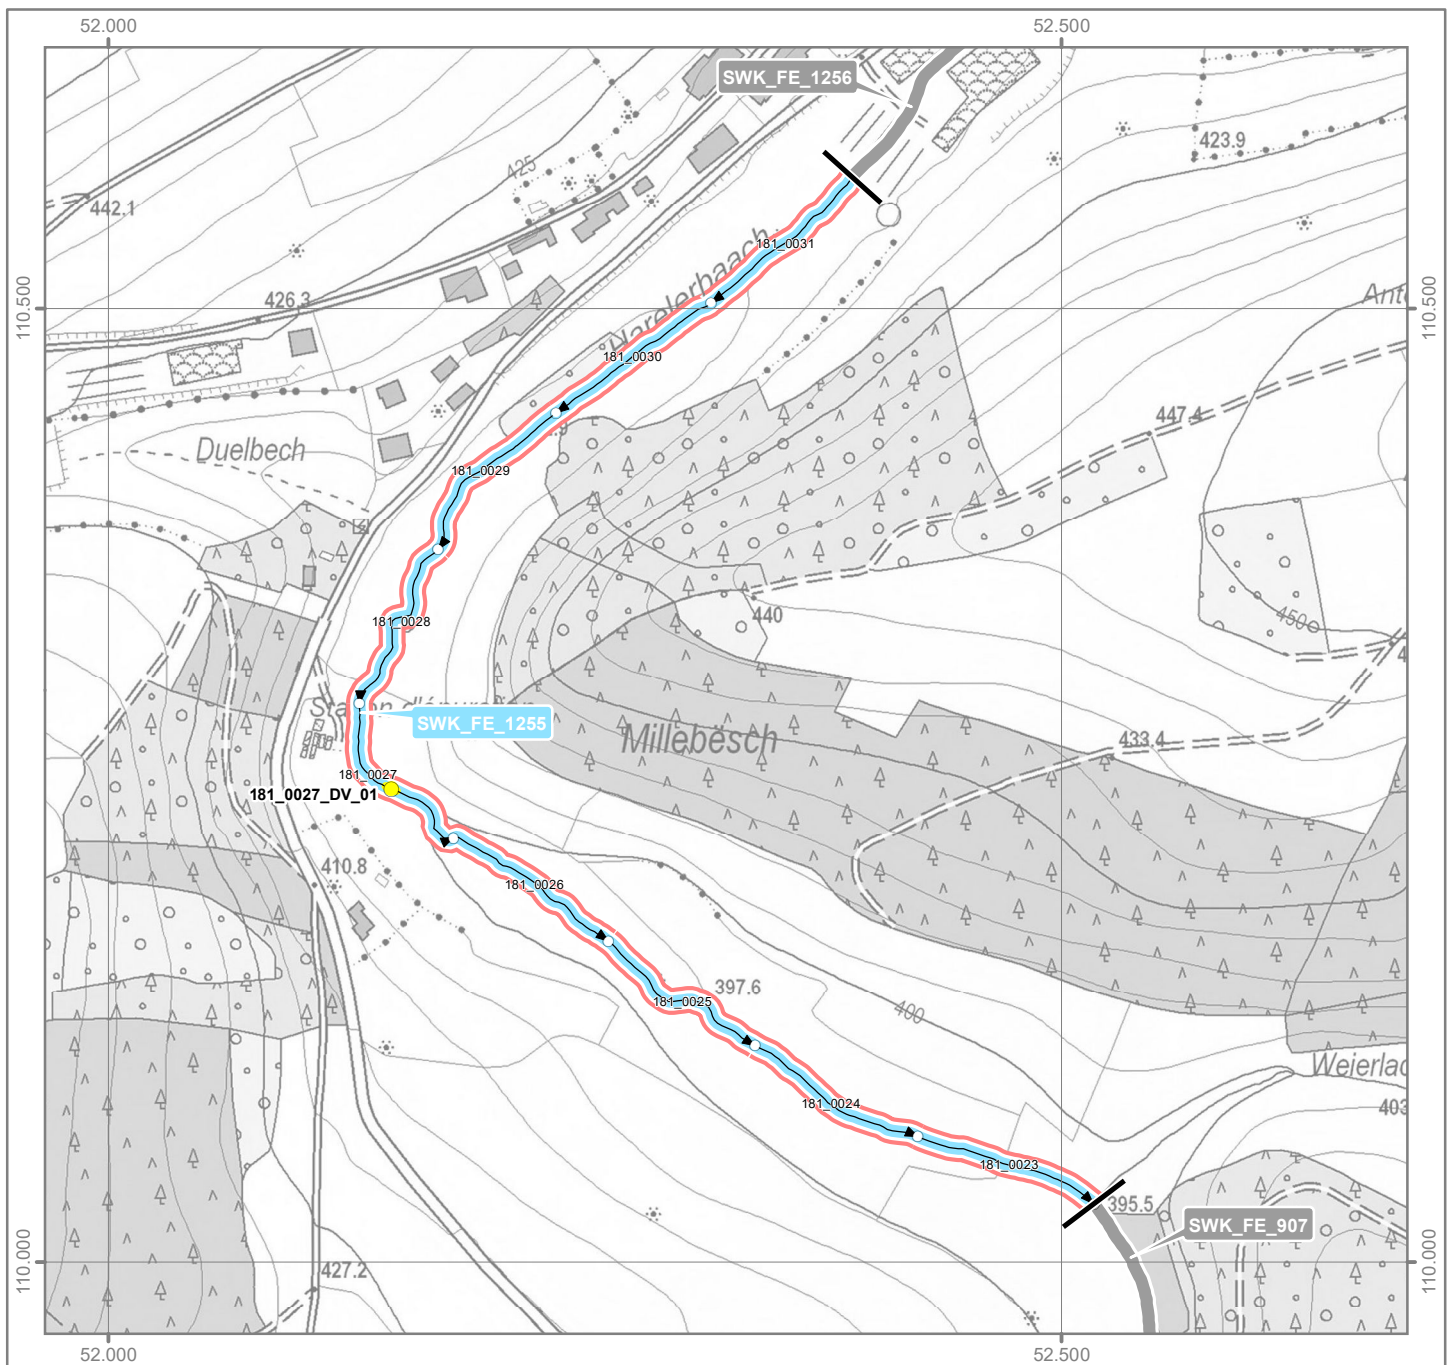
Funktionselemente

Belastungssituation

Signifikante hydro-morphologische Belastung(en) in Kartierungsabschnitt vorhanden

Kartierungsabschnitt mit Fließrichtung

Durchgängigkeithindernisse

Querbauwerke (Anzahl)	0	Durchgängigkeitshindernisse der Klassen 3, 4 oder 5.
Durchlässe/Verrohrungen (Anzahl und Gesamtlänge)	1 (6 m)

Rückstau (Strukturparameter 2.3)	0 m	0 %	Anteil des Funktionselements, in der jeweilige Einzelparameter nicht den Anforderungen des Strahlwirkungskonzeptes entspricht.
Ausleitung (Strukturparameter 2.7)	0 m	0 %	
Substratdiversität (Strukturparameter 3.2)	0 m	0 %	
Sohlverbau (Strukturparameter 3.3)	0 m	0 %	
Uferverbau (Strukturparameter 5.2)	0 m	0 %	
Randstreifen (Strukturparameter 6.2)	900 m	100 %	
Umfeldbelastung (Strukturparameter 6.3)	0 m	0 %

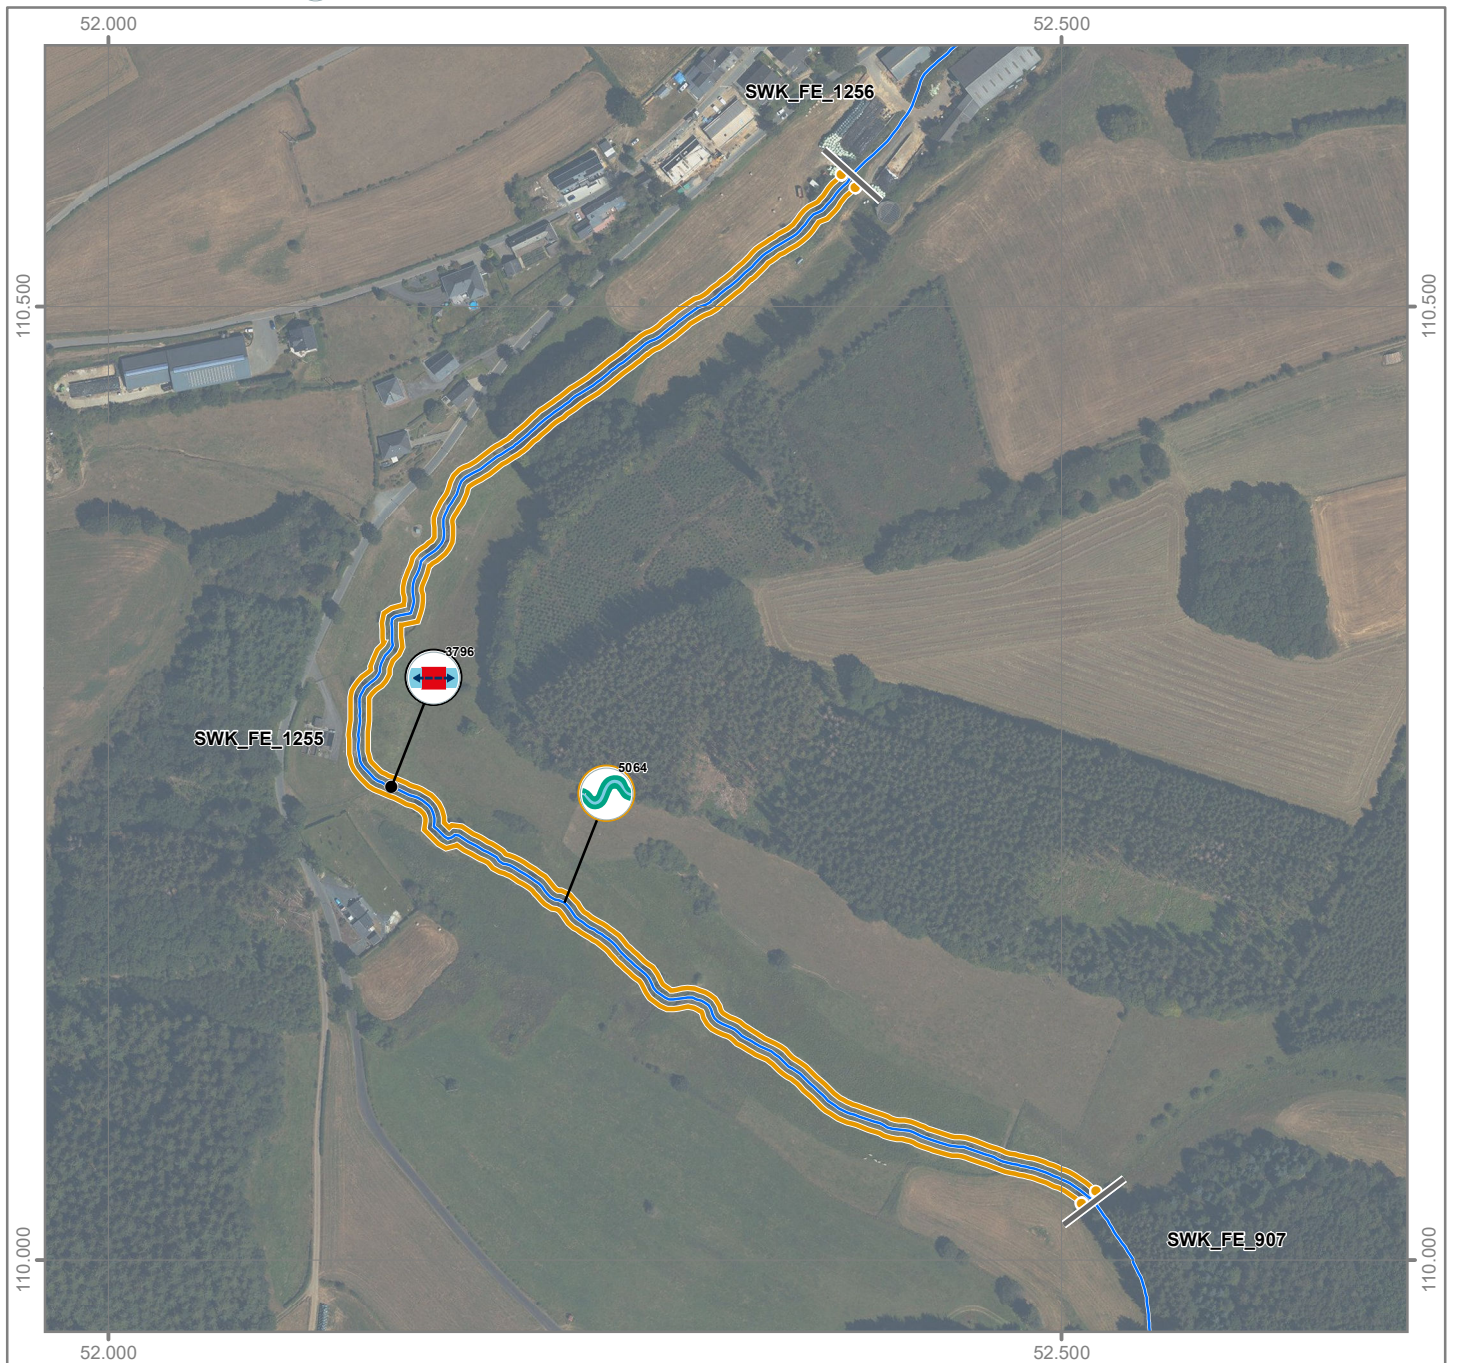
Hydromorphologische Maßnahmen Beschriftung: Maßnahme (ID), siehe Tabelle

Durchgängigkeit		HY DU.01 - Wiederherstellung der ökol. Durchgängigkeit – Querbauwerk
		HY DU.02 - Wiederherstellung der ökol. Durchgängigkeit – Durchlass/Verrohrung/Überbauung
Morphologie		HY MO.01 - Einbau von Strukturelementen in Sohle
		HY MO.02 - Entfernen/Umgestalten von Sohlverbau
		HY MO.03 - Einbau von Strömungsenkern für Eigendynamik
		HY MO.04 - Entfernen/Umgestalten von Uferverbau
		HY MO.05 - Wiederherstellung von naturnaher Laufentwicklung und Gewässerbett
		HY MO.06 - Anlage eines Gewässerrandstreifens
		HY MO.07 - Anlage eines Gewässerentwicklungskorridors
		HY MO.08 - Sicherung/Erweiterung natürlicher Überflutungsräume und Augewässer
		HY MO.09 - Zulassen von eigendynamischer Entwicklung
Wasserhaushalt		HY WA.01 - Wiederherstellung/Sicherung naturnaher Abflussverhältnisse
		HY WA.03 - Abflussregulierung (Schwall-Sunk, Einleitungen, Ausleitungen)
