Funktionselement: SWK_FE_1257	Gewässer: Harelerbaach	OWK (ID): III-4.a
-------------------------------	------------------------	-------------------

Funktionselement (ID): SWK_FE_1257

Gewässer: Harelerbaach

OWK: III-4.a

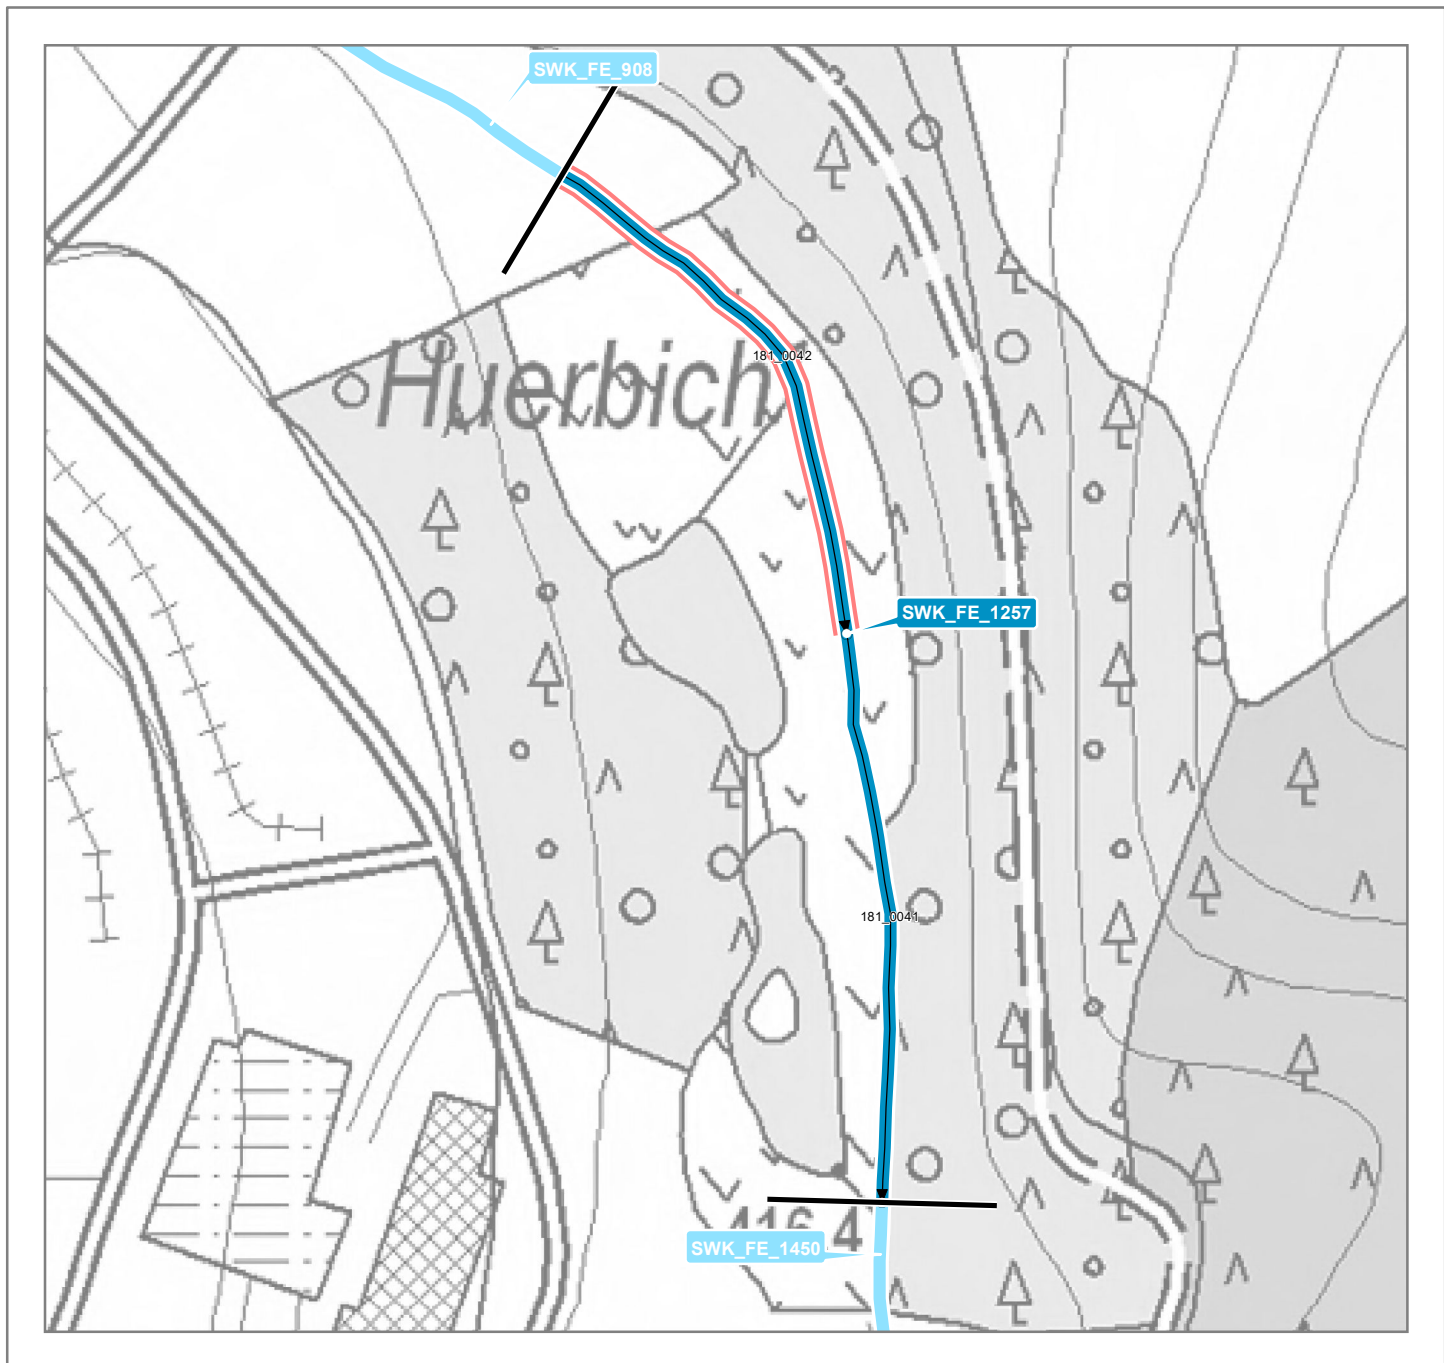
Funktionselemente

Belastungssituation

Signifikante hydro-morphologische Belastung(en) in Kartierungsabschnitt vorhanden

Kartierungsabschnitt mit Fließrichtung

Durchgängigkeithindernisse

Rückstau (Strukturparameter 2.3)	0 m		0 %	Anteil des Funktionselements, in der jeweilige Einzelparameter nicht den Anforderungen des Strahlwirkungskonzeptes entspricht.
Ausleitung (Strukturparameter 2.7)	0 m		0 %	
Substratdiversität (Strukturparameter 3.2)	0 m		0 %	
Sohlverbau (Strukturparameter 3.3)	0 m		0 %	
Uferverbau (Strukturparameter 5.2)	0 m		0 %	
Randstreifen (Strukturparameter 6.2)	100 m		50 %	
Umfeldbelastung (Strukturparameter 6.3)	0 m		0 %

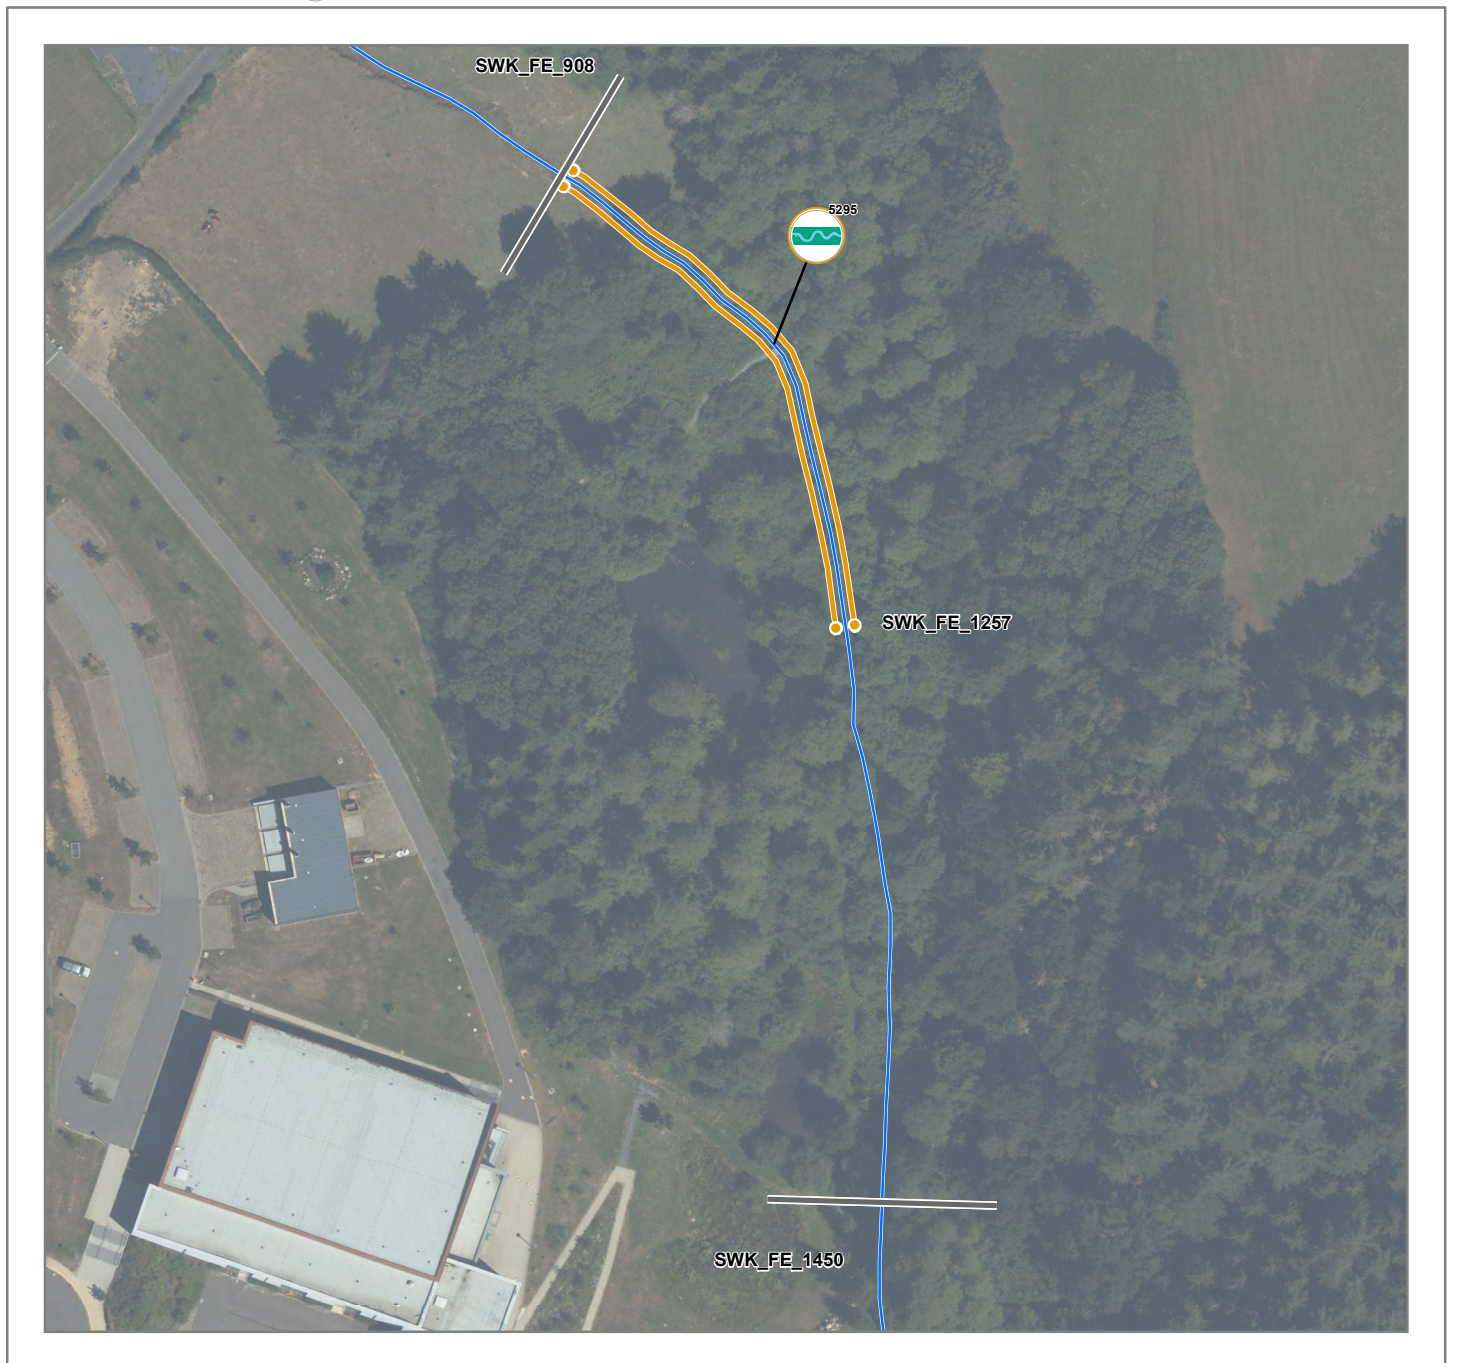
Hydromorphologische Maßnahmen Beschriftung: Maßnahme (ID), siehe Tabelle

Durchgängigkeit		HY DU.01 - Wiederherstellung der ökol. Durchgängigkeit – Querbauwerk
		HY DU.02 - Wiederherstellung der ökol. Durchgängigkeit – Durchlass/Verrohrung/Überbauung
Morphologie		HY MO.01 - Einbau von Strukturelementen in Sohle
		HY MO.02 - Entfernen/Umgestalten von Sohlverbau
		HY MO.03 - Einbau von Strömunglenkern für Eigendynamik
		HY MO.04 - Entfernen/Umgestalten von Uferverbau
		HY MO.05 - Wiederherstellung von naturnaher Laufentwicklung und Gewässerbett
		HY MO.06 - Anlage eines Gewässerrandstreifens
		HY MO.07 - Anlage eines Gewässerentwicklungskorridors
		HY MO.08 - Sicherung/Erweiterung natürlicher Überflutungsräume und Augewässer
		HY MO.09 - Zulassen von eigendynamischer Entwicklung
Wasserhaushalt		HY WA.01 - Wiederherstellung/Sicherung naturnaher Abflussverhältnisse
		HY WA.03 - Abflussregulierung (Schwall-Sunk, Einleitungen, Ausleitungen)

LuxMaPro (ID)	Typ	X (Start)	Y (Start)	X (Ende)	Y (Ende)	Länge [m]	Ortschaft	Beschreibungstext	Umsetzungsstatus	Maßnahmenart (Code)	Maßnahmenart (Text)	Wirkungsbereich	Gewässerseite	Bauwerk (ID)	Bauwerk (Typ)
5295	Linien-Maßnahme	52775	111279	52725	111359	100	Harlange	Anlage eine Gewässerentwicklungskorridors - Harelerbaach - Harlange - Huerbich (L=100m - Einzelfallprüfung)	Vorschlag	HY MO.07	Anlage eine Gewässerentwicklungskorridors	Land	Einzelfallprüfung	-	-
