Funktionselement: SWK_FE_908	Gewässer: Harelerbaach	OWK (ID): III-4.a
------------------------------	------------------------	-------------------

Funktionselement (ID)	SWK_FE_908
Länge [m]	1035 m
Typ	Trittstein
Status	nicht vollständig (Belastungen vorhanden)
OWK (ID)	III-4.a
OWK (Name)	Harelerbaach

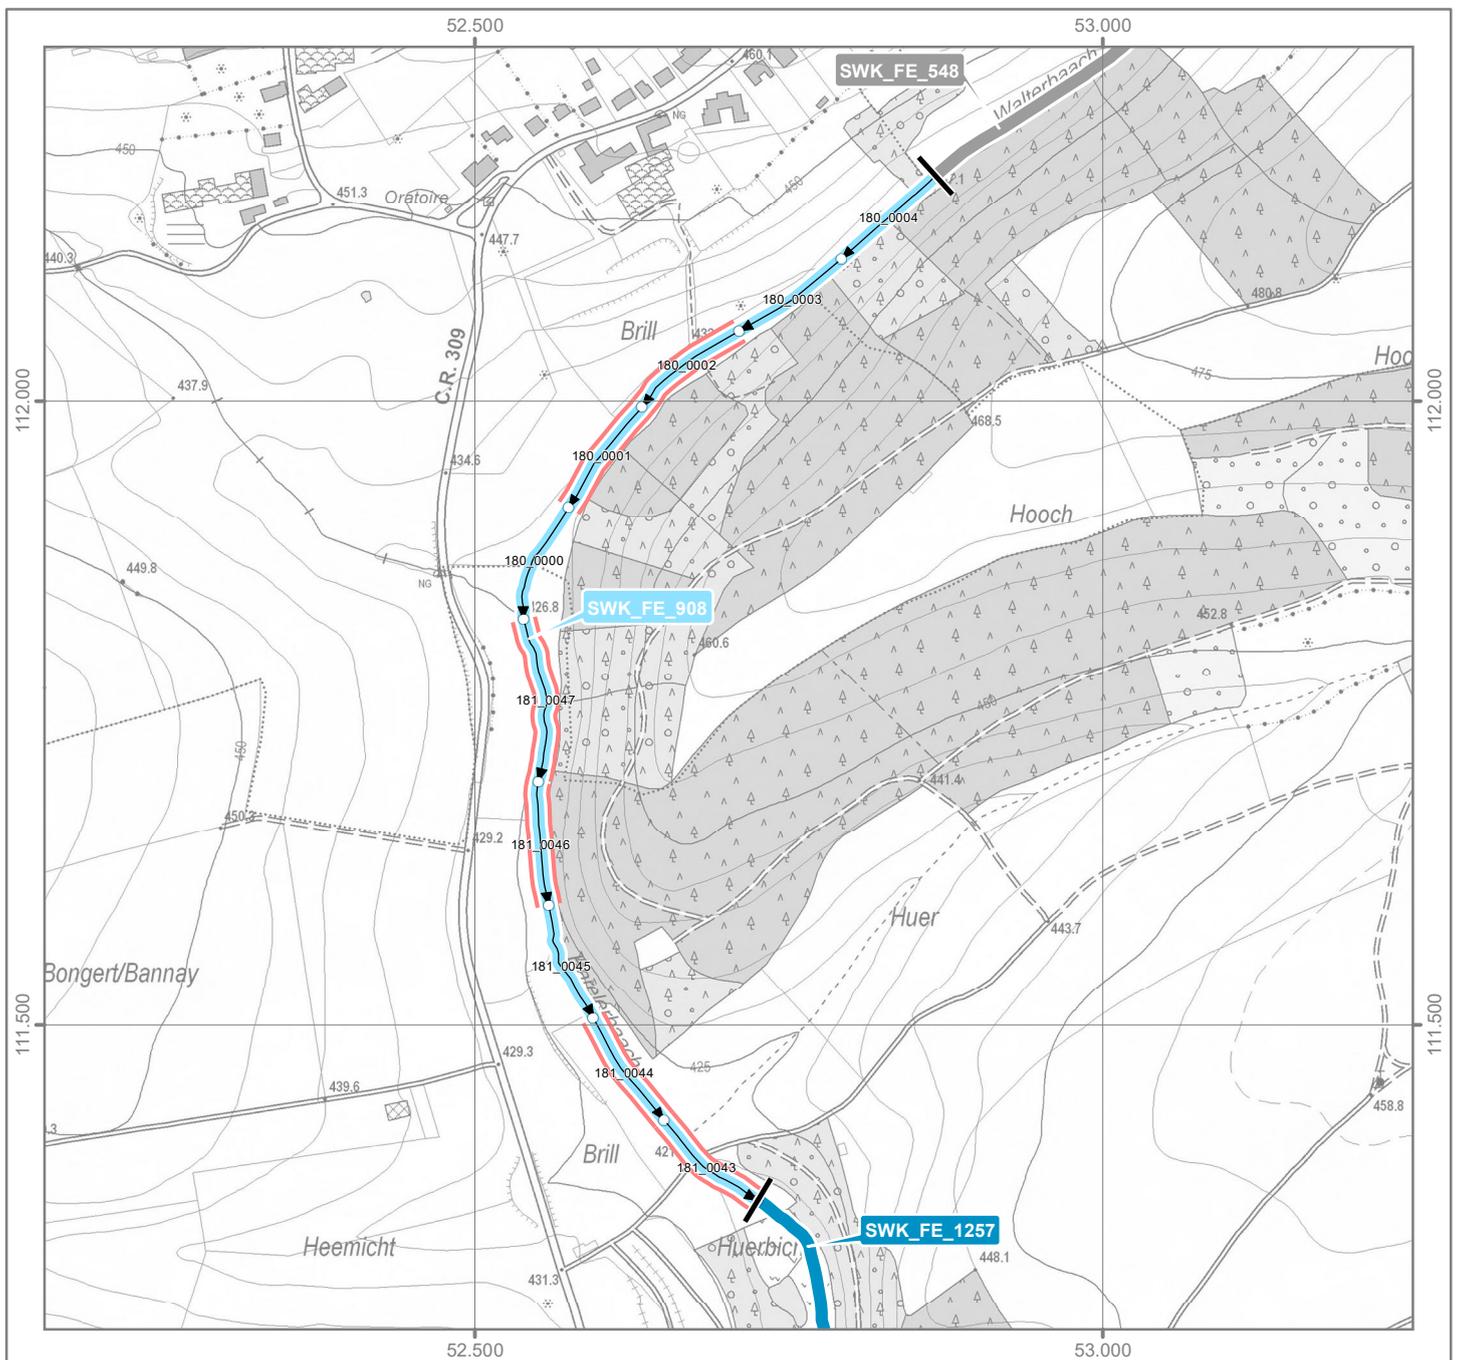
**Belastungssituation**

Signifikante hydro-morphologische Belastung(en) in Kartierungsabschnitt vorhanden

Abschnittsgrenze
-

Kartierungsabschnitt mit Fließrichtung

Rückstau (Strukturparameter 2.3)	0 m		0 %	Anteil des Funktionselements, in der jeweilige Einzelparameter nicht den Anforderungen des Strahlwirkungskonzeptes entspricht.
Ausleitung (Strukturparameter 2.7)	0 m		0 %	
Substratdiversität (Strukturparameter 3.2)	0 m		0 %	
Sohlverbau (Strukturparameter 3.3)	0 m		0 %	
Uferverbau (Strukturparameter 5.2)	0 m		0 %	
Randstreifen (Strukturparameter 6.2)	635 m		61 %	
Umfeldbelastung (Strukturparameter 6.3)	0 m		0 %

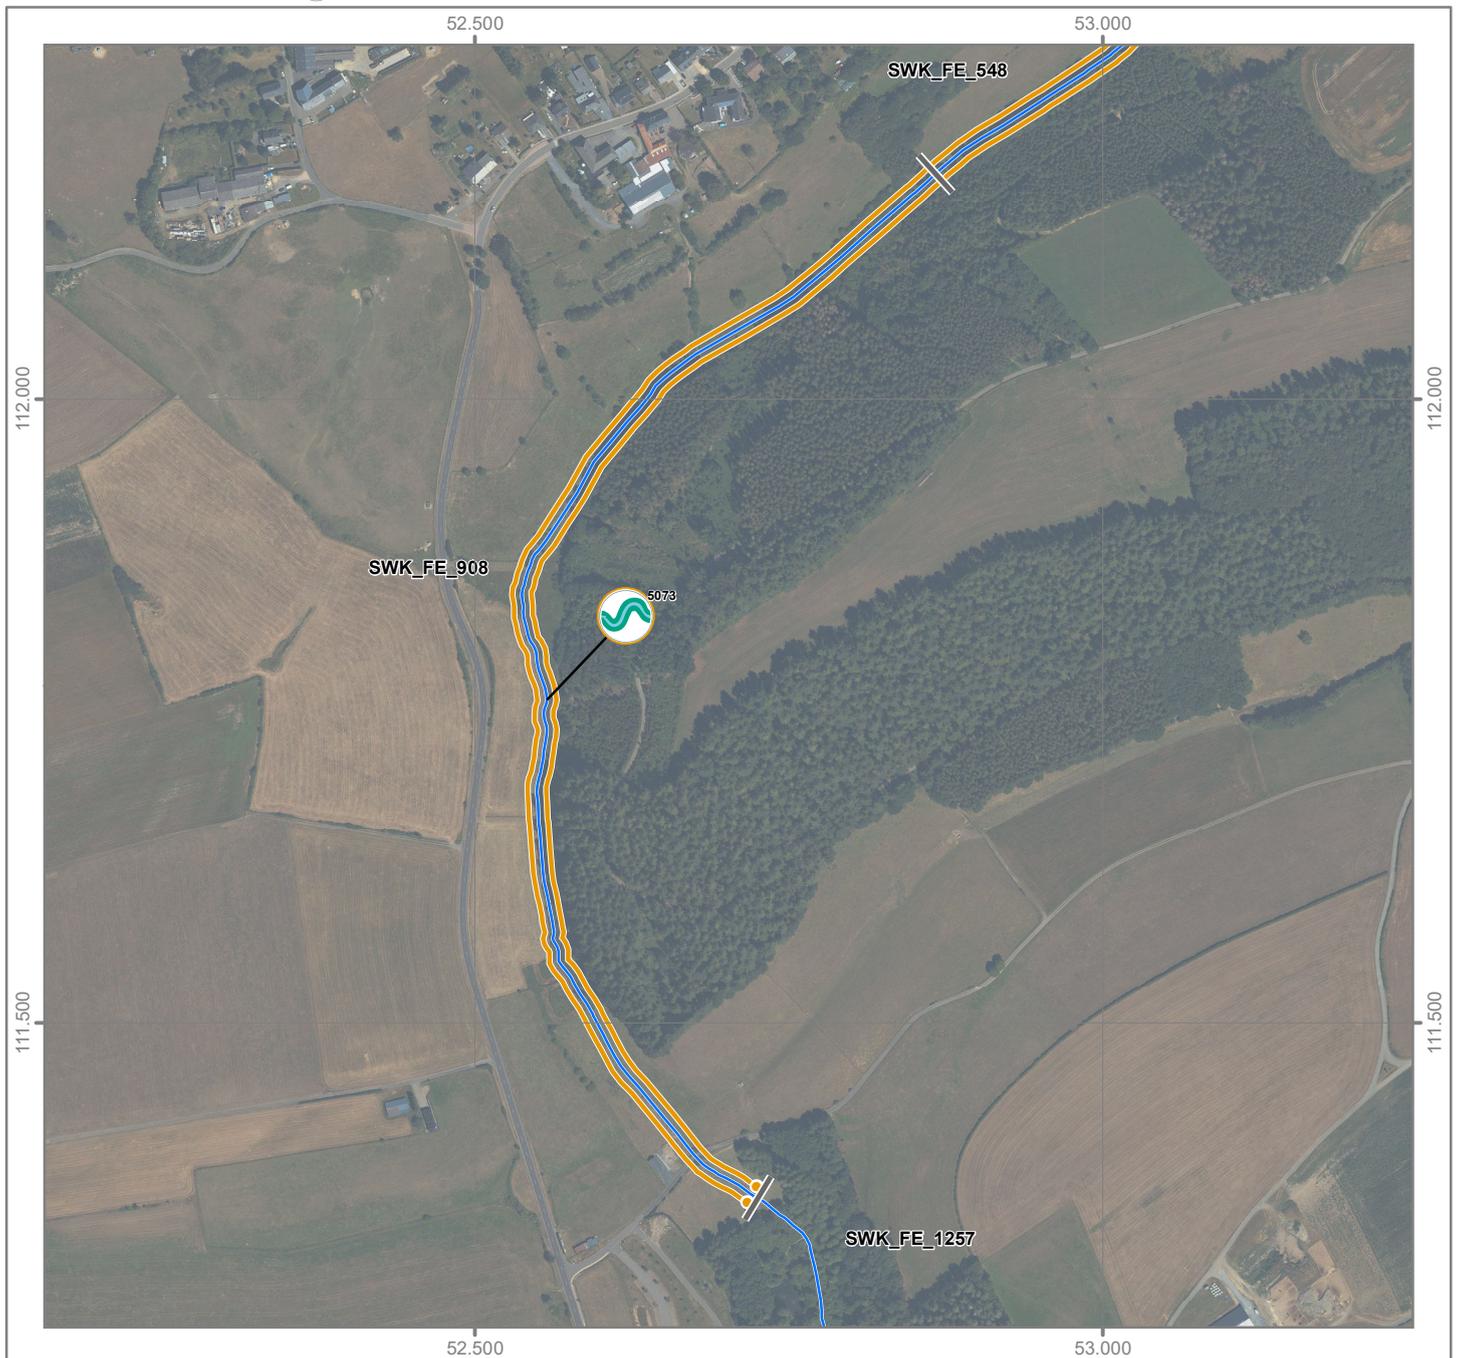
Hydromorphologische Maßnahmen Beschriftung: Maßnahme (ID), siehe Tabelle

Funktionselement (ID): SWK\_FE\_908

Gewässer: Harelerbaach

OWK: III-4.a

HY MO.06 - Anlage eines Gewässerrandstreifens
