Funktionselement: SWK_FE_567	Gewässer: Wiltz	OWK (ID): IV-1.1.a
------------------------------	-----------------	--------------------

Funktionselement (ID)	SWK_FE_567
Länge [m]	800 m
Typ	Verbindungsstrecke
Status	nicht vollständig (Belastungen vorhanden)
OWK (ID)	IV-1.1.a
OWK (Name)	Wiltz

Funktionselement (ID): SWK_FE_567

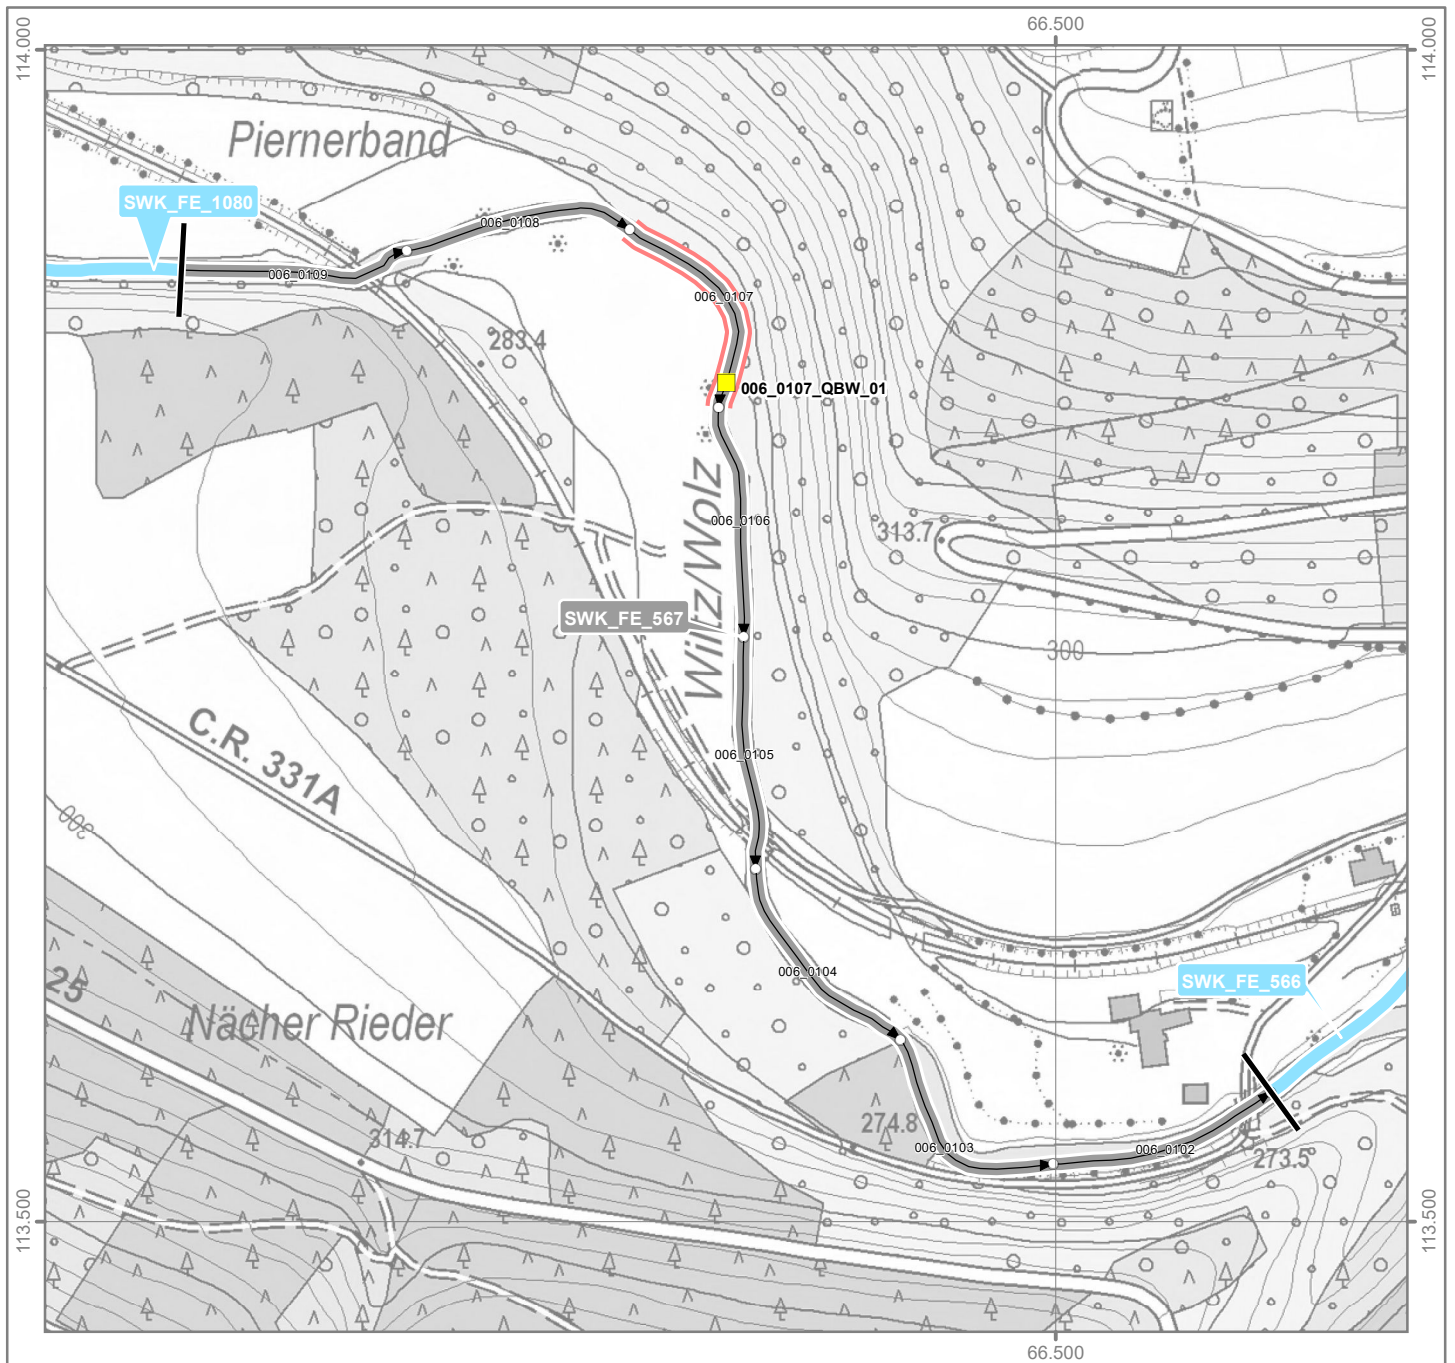
Querbauwerke (Anzahl)	1	Durchgängigkeitshindernisse der Klassen 3, 4 oder 5.
Durchlässe/Verrohrungen (Anzahl und Gesamtlänge)	0

Rückstau (Strukturparameter 2.3)	100 m	13 %	Anteil des Funktionselements, in der jeweilige Einzelparameter nicht den Anforderungen des Strahlwirkungskonzeptes entspricht.
Ausleitung (Strukturparameter 2.7)	0 m	0 %	
Substratdiversität (Strukturparameter 3.2)	0 m	0 %	
Sohlverbau (Strukturparameter 3.3)	0 m	0 %	
Uferverbau (Strukturparameter 5.2)	0 m	0 %	
Randstreifen (Strukturparameter 6.2)	0 m	0 %	
Umfeldbelastung (Strukturparameter 6.3)	0 m	0 %
