Funktionselement: SWK_FE_1201	Gewässer: Woltz	OWK (ID): IV-3.1.a
-------------------------------	-----------------	--------------------

Funktionselement (ID)	SWK_FE_1201
Länge [m]	500 m
Typ	Trittstein
Status	nicht vollständig (Belastungen vorhanden)
OWK (ID)	IV-3.1.a
OWK (Name)	Woltz

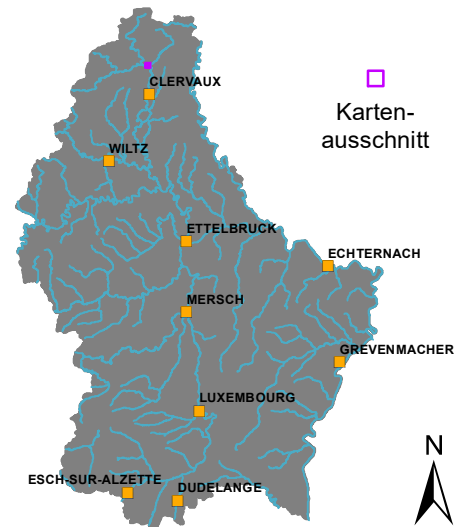
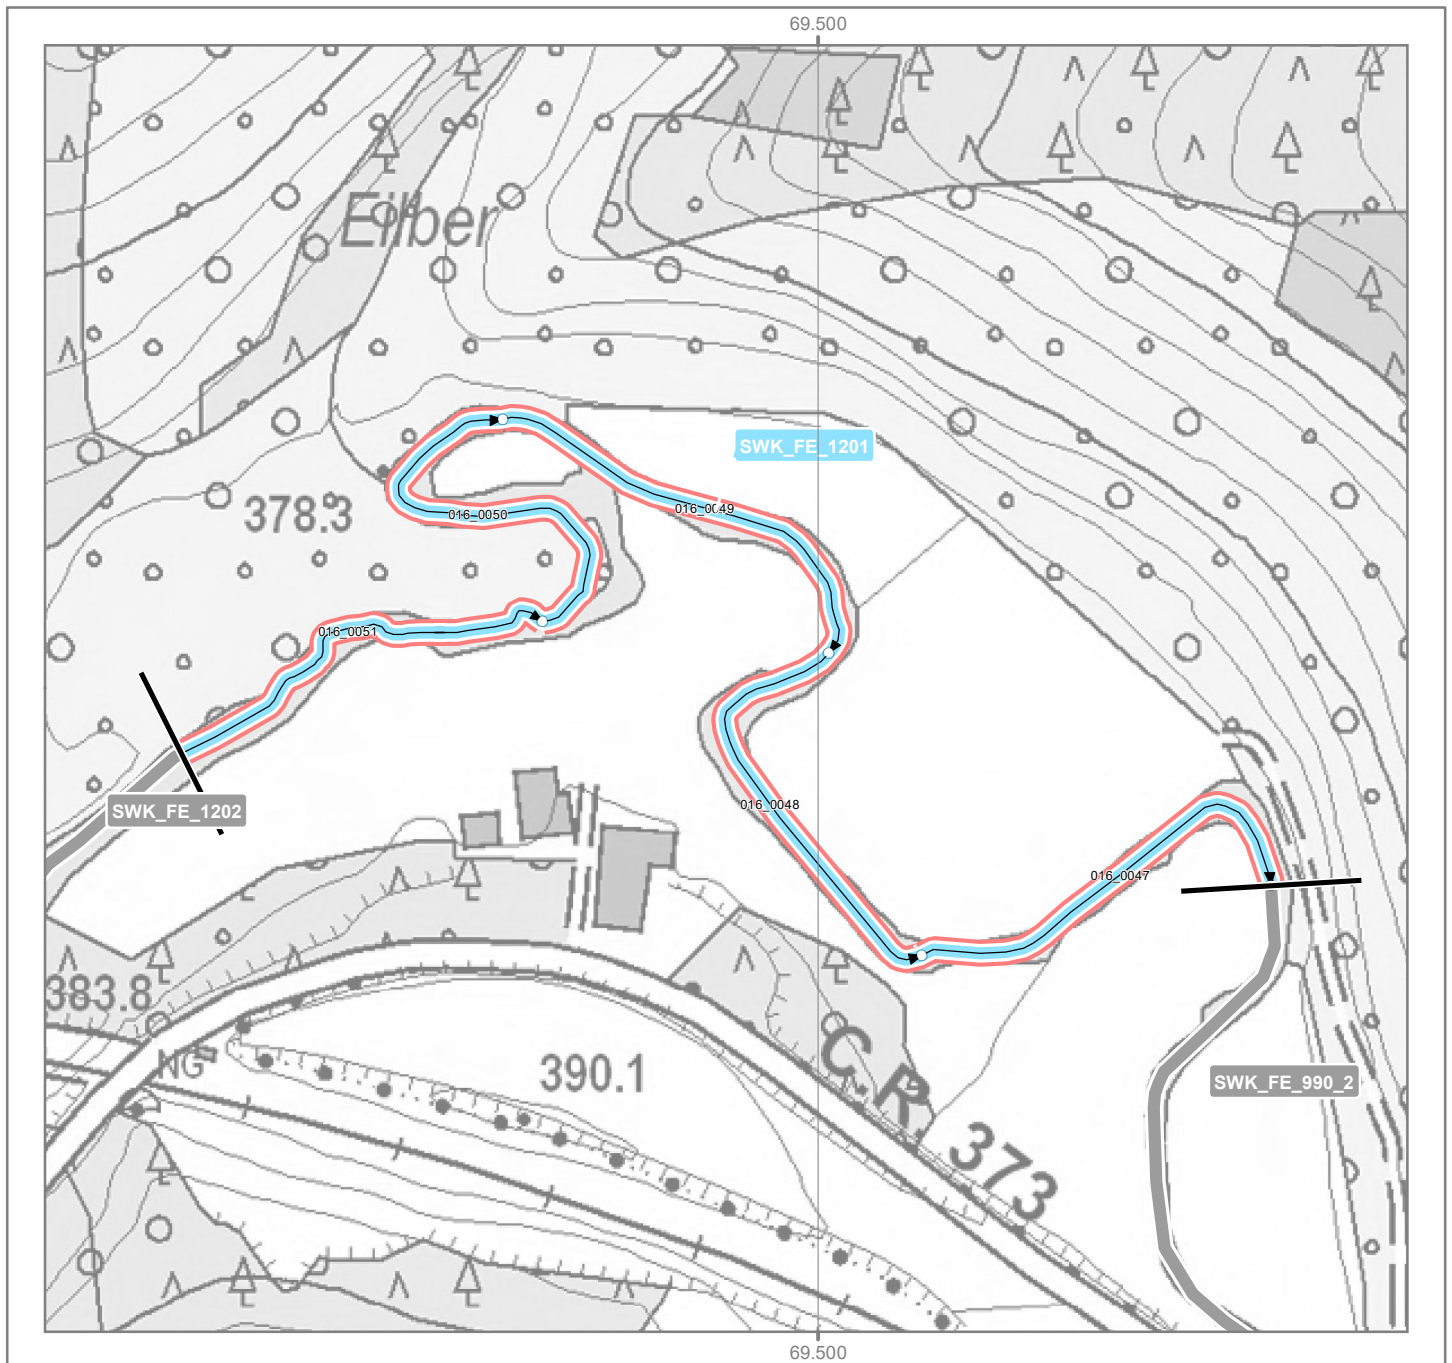
Signifikante hydro-morphologische Belastung(en) in Kartierungsabschnitt vorhanden

Kartierungsabschnitt mit Fließrichtung

Durchgängigkeitshindernisse

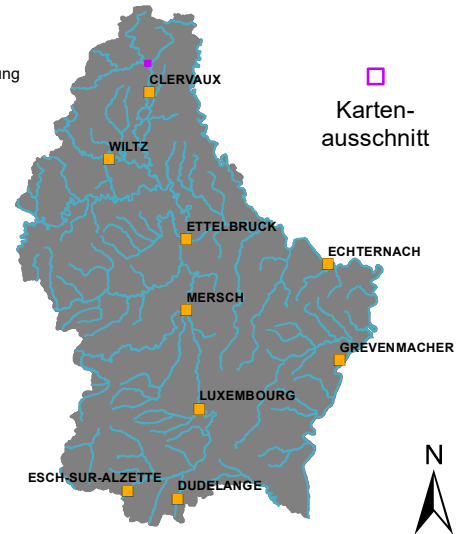
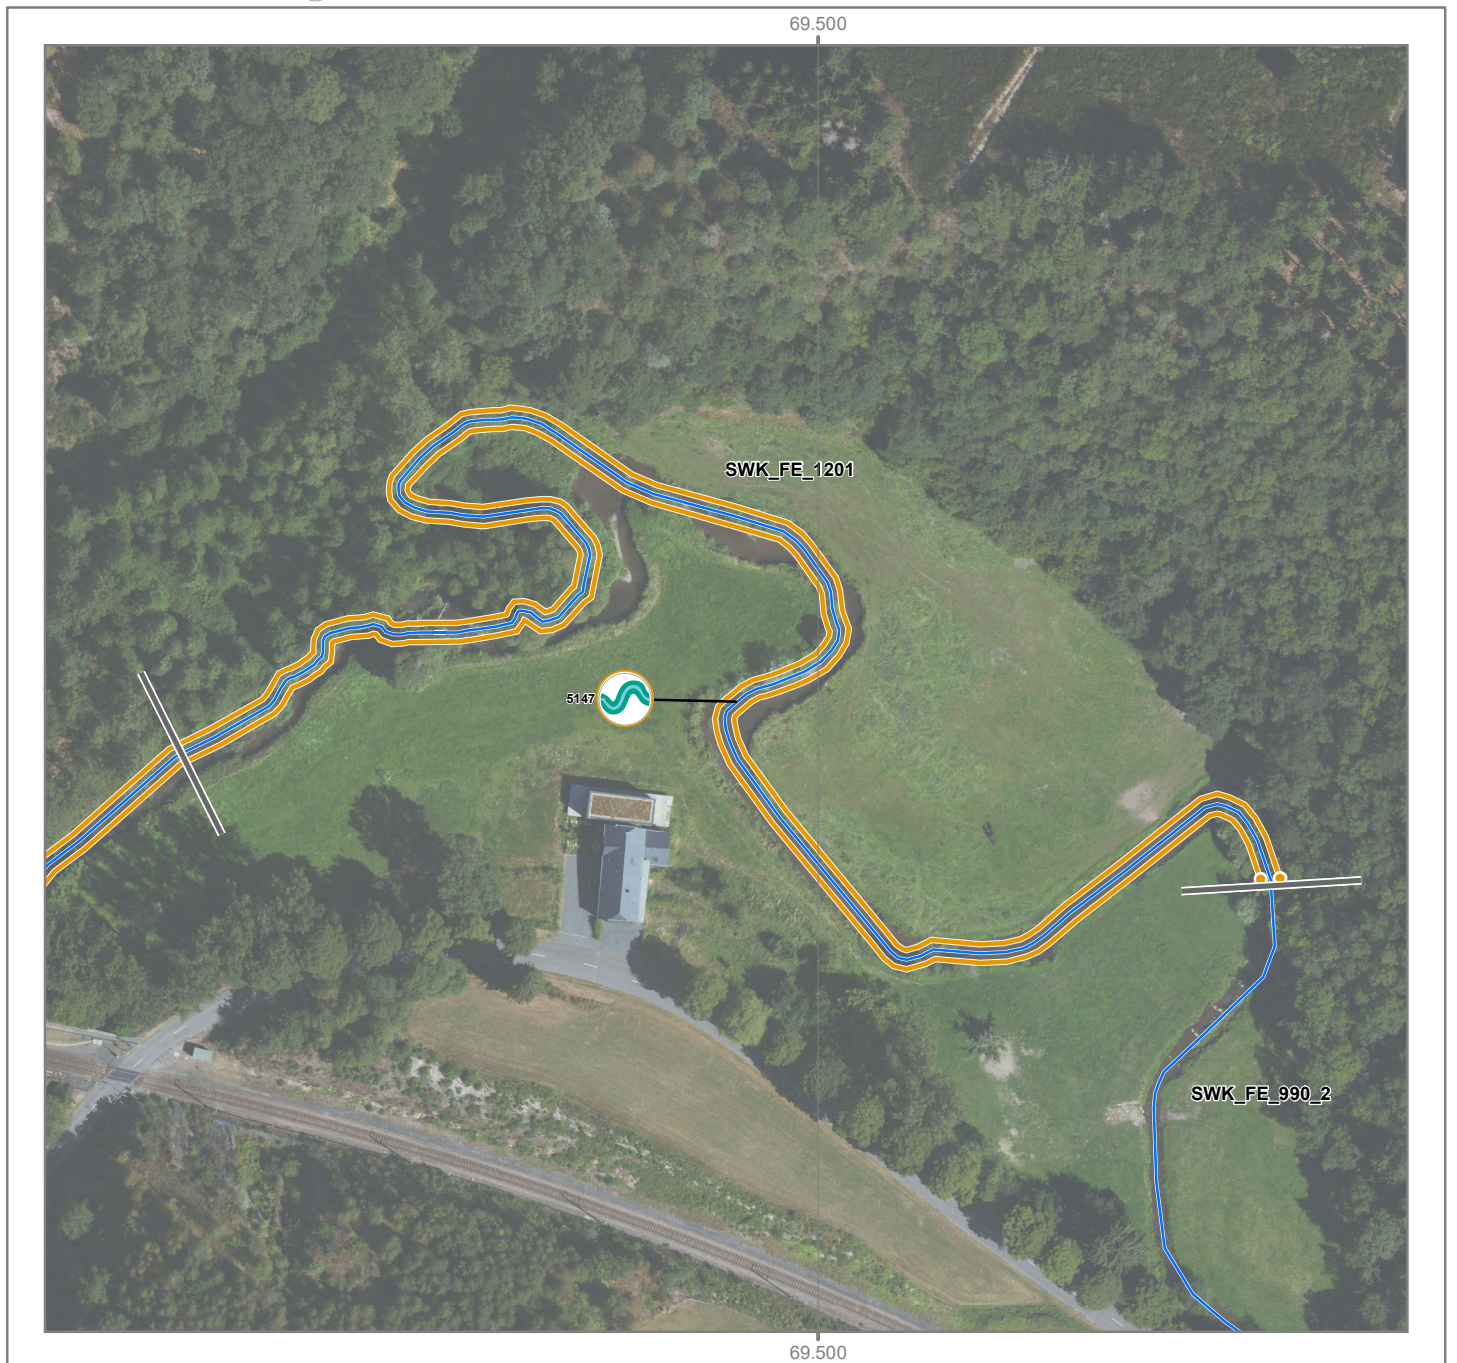
Hydromorphologische Maßnahmen Beschriftung: Maßnahme (ID), siehe Tabelle

Durchgängigkeit	 	  HY DU.01 - Wiederherstellung der ökol. Durchgängigkeit – Querbauwerk
	 	  HY DU.02 - Wiederherstellung der ökol. Durchgängigkeit – Durchlass/Verrohrung/Überbauung
Morphologie	  HY MO.01 - Einbau von Strukturelementen in Sohle	
	  HY MO.02 - Entfernen/Umgestalten von Sohlverbau	
	  HY MO.03 - Einbau von Strömungslenkern für Eigendynamik	
	  HY MO.04 - Entfernen/Umgestalten von Uferverbau	
	  HY MO.05 - Wiederherstellung von naturnaher Laufentwicklung und Gewässerbett	
	  HY MO.06 - Anlage eines Gewässerrandstreifens	
	  HY MO.07 - Anlage eines Gewässerentwicklungskorridors	
	  HY MO.08 - Sicherung/Erweiterung natürlicher Überflutungsräume und Augewässer	
	  HY MO.09 - Zulassen von eigendynamischer Entwicklung	
Wasserhaushalt	  HY WA.01 - Wiederherstellung/Sicherung naturnaher Abflussverhältnisse	
	  HY WA.03 - Abflussregulierung (Schwall-Sunk, Einleitungen, Ausleitungen)

LuxMaPro (ID)	Typ	X (Start)	Y (Start)	X (Ende)	Y (Ende)	Länge [m]	Ortschaft	Beschreibungstext	Umsetzungsstatus	Maßnahmenart (Code)	Maßnahmenart (Text)	Wirkungsbereich	Gewässerseite	Bauwerk (ID)	Bauwerk (Typ)
5147	Linien-Maßnahme	69600	129180	68491	129322	1695	Maulusmillen	Anlage eines Gewässerrandstreifens - Woltz - Maulusmillen - Maulusmillen bis Mündung Trötterbaach (L=1695m - Einzelfallprüfung)	Vorschlag	HY MO.06	Anlage eines Gewässerrandstreifens	Land	Einzelfallprüfung	-	-
