| Funktionselement: SWK_FE_1195 | Gewässer: Clerve | OWK (ID): IV-3.1.b |

Identifikation

| Typ | Verbindungsstrecke |

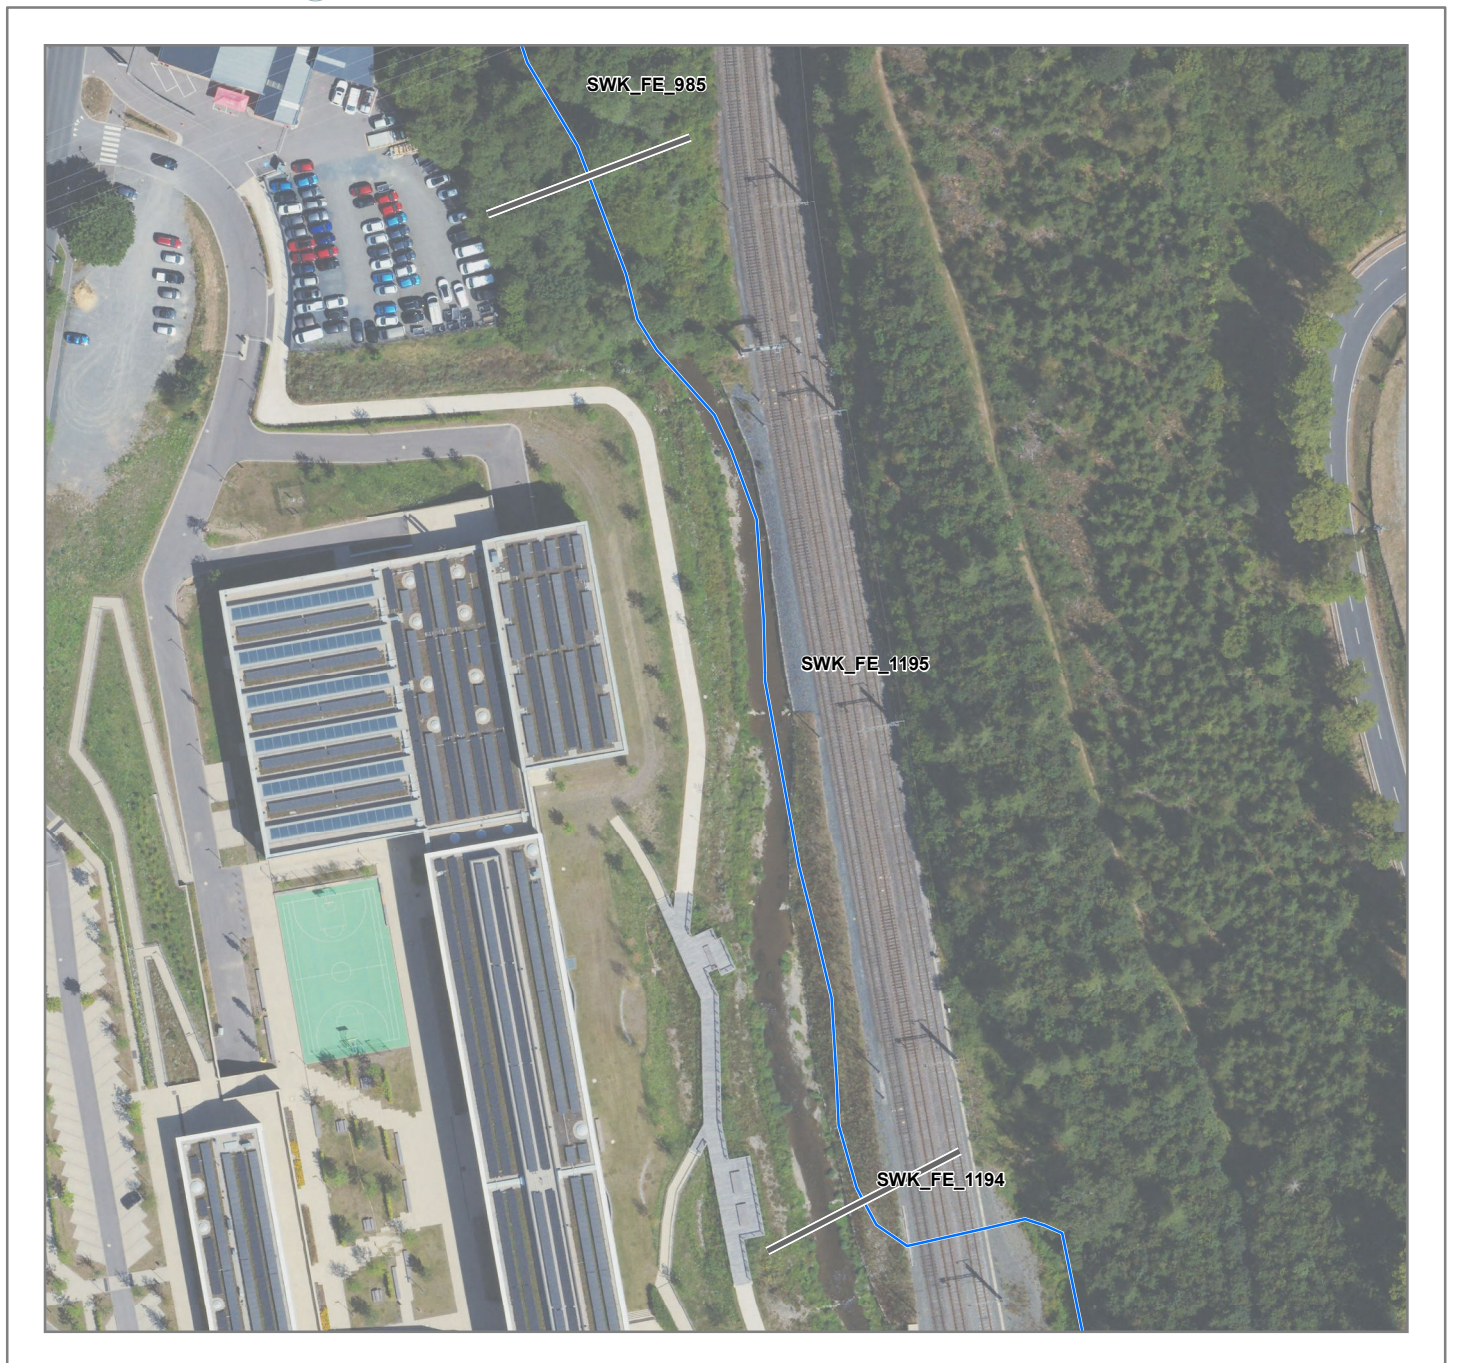
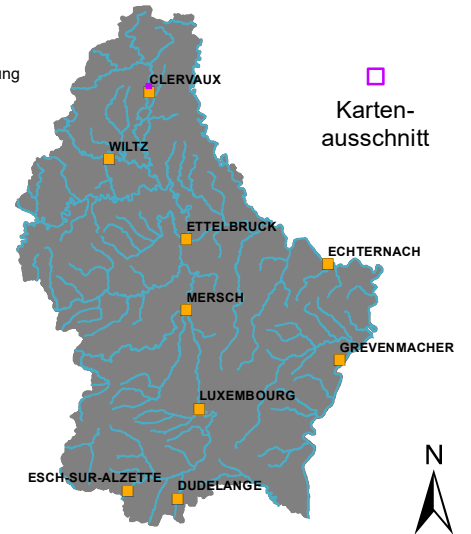
Hydromorphologische Maßnahmen Beschriftung: Maßnahme (ID), siehe Tabelle
