| Funktionselement: SWK_FE_1007 | Gewässer: Tretterbaach | OWK (ID): IV-3.5.1 |

Funktionselement (ID): SWK_FE_1007

Gewässer: Tretterbaach

OWK: IV-3.5.1

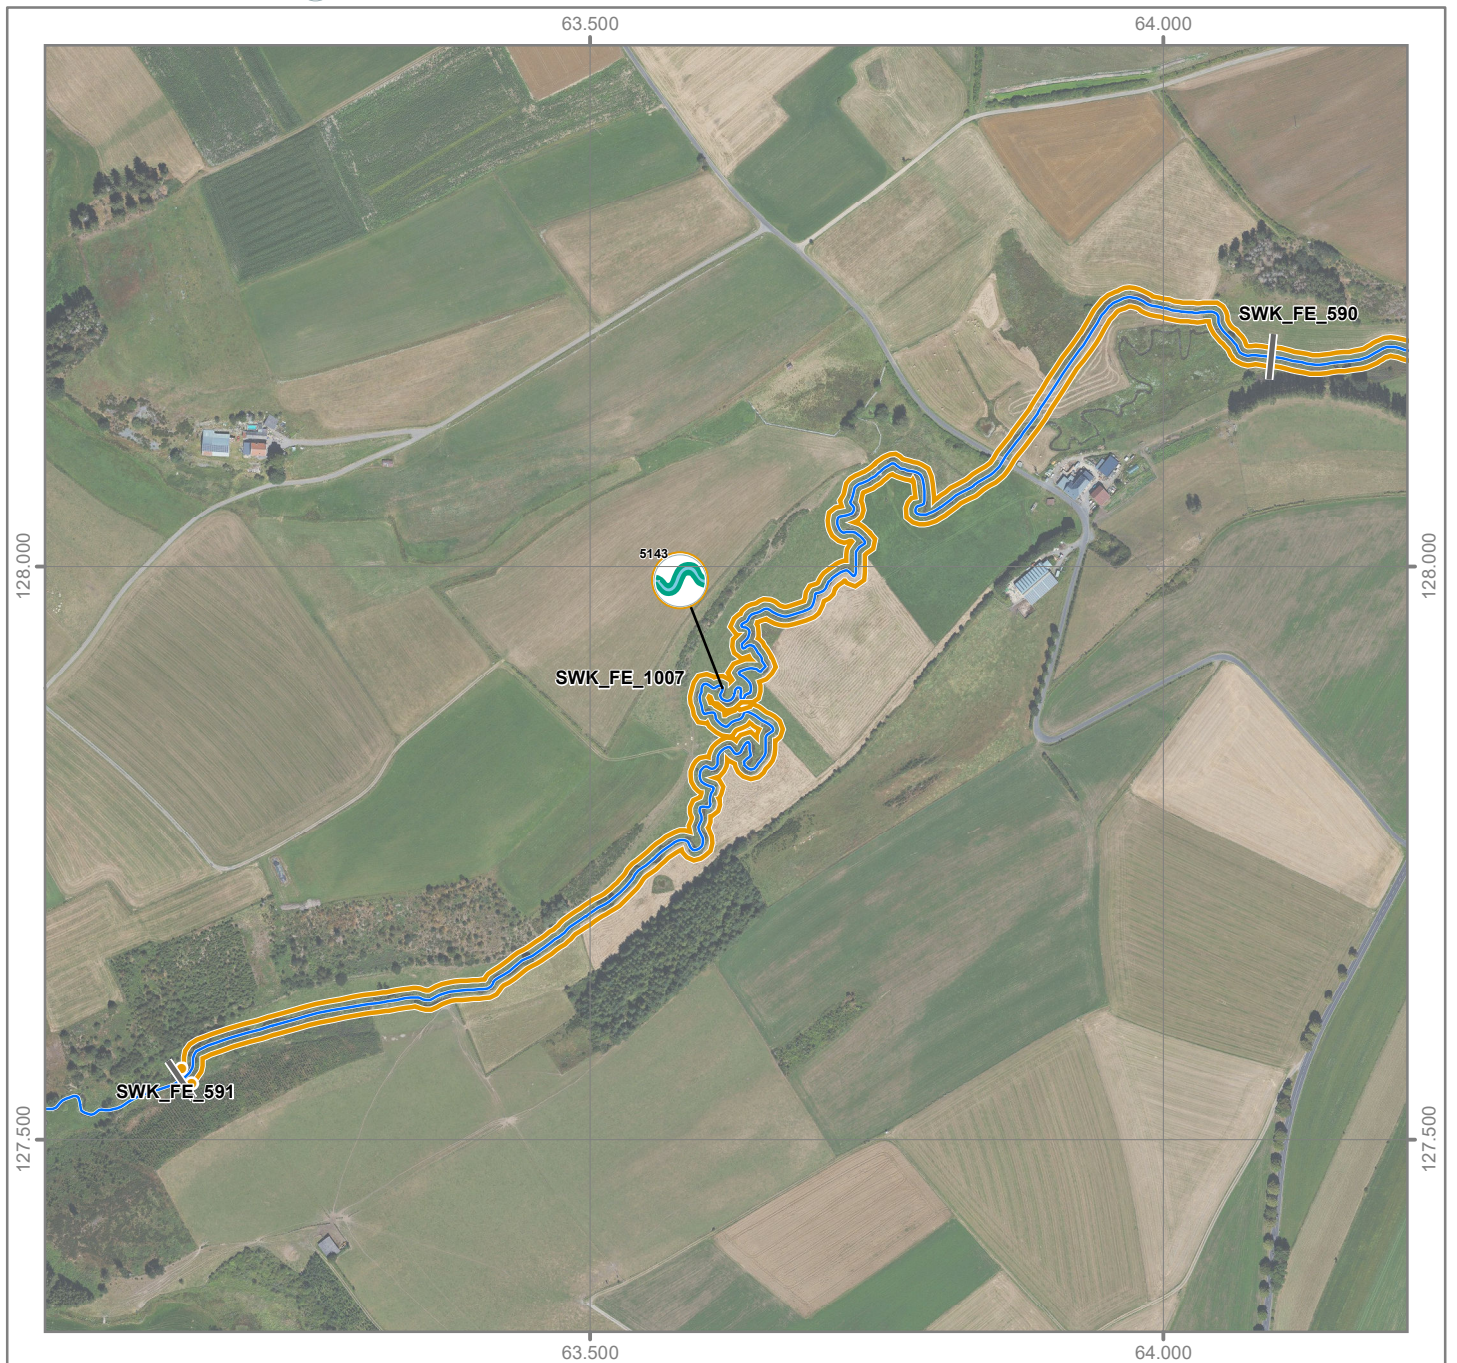
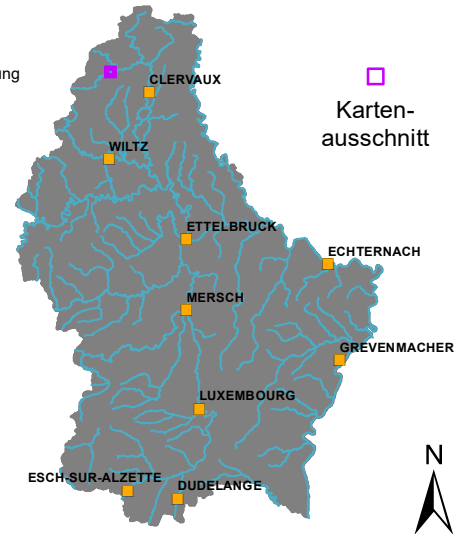
Hydromorphologische Maßnahmen Beschriftung: Maßnahme (ID), siehe Tabelle

| | HY MO.06 - Anlage eines Gewässerrandstreifens | |
