Funktionselement: SWK_FE_989	Gewässer: Tretterbaach	OWK (ID): IV-3.5.1
------------------------------	------------------------	--------------------

Funktionselement (ID)	SWK_FE_989
Länge [m]	1200 m
Typ	Verbindungsstrecke
Status	vollständig (keine Belastungen vorhanden)
OWK (ID)	IV-3.5.1
OWK (Name)	Tretterbaach

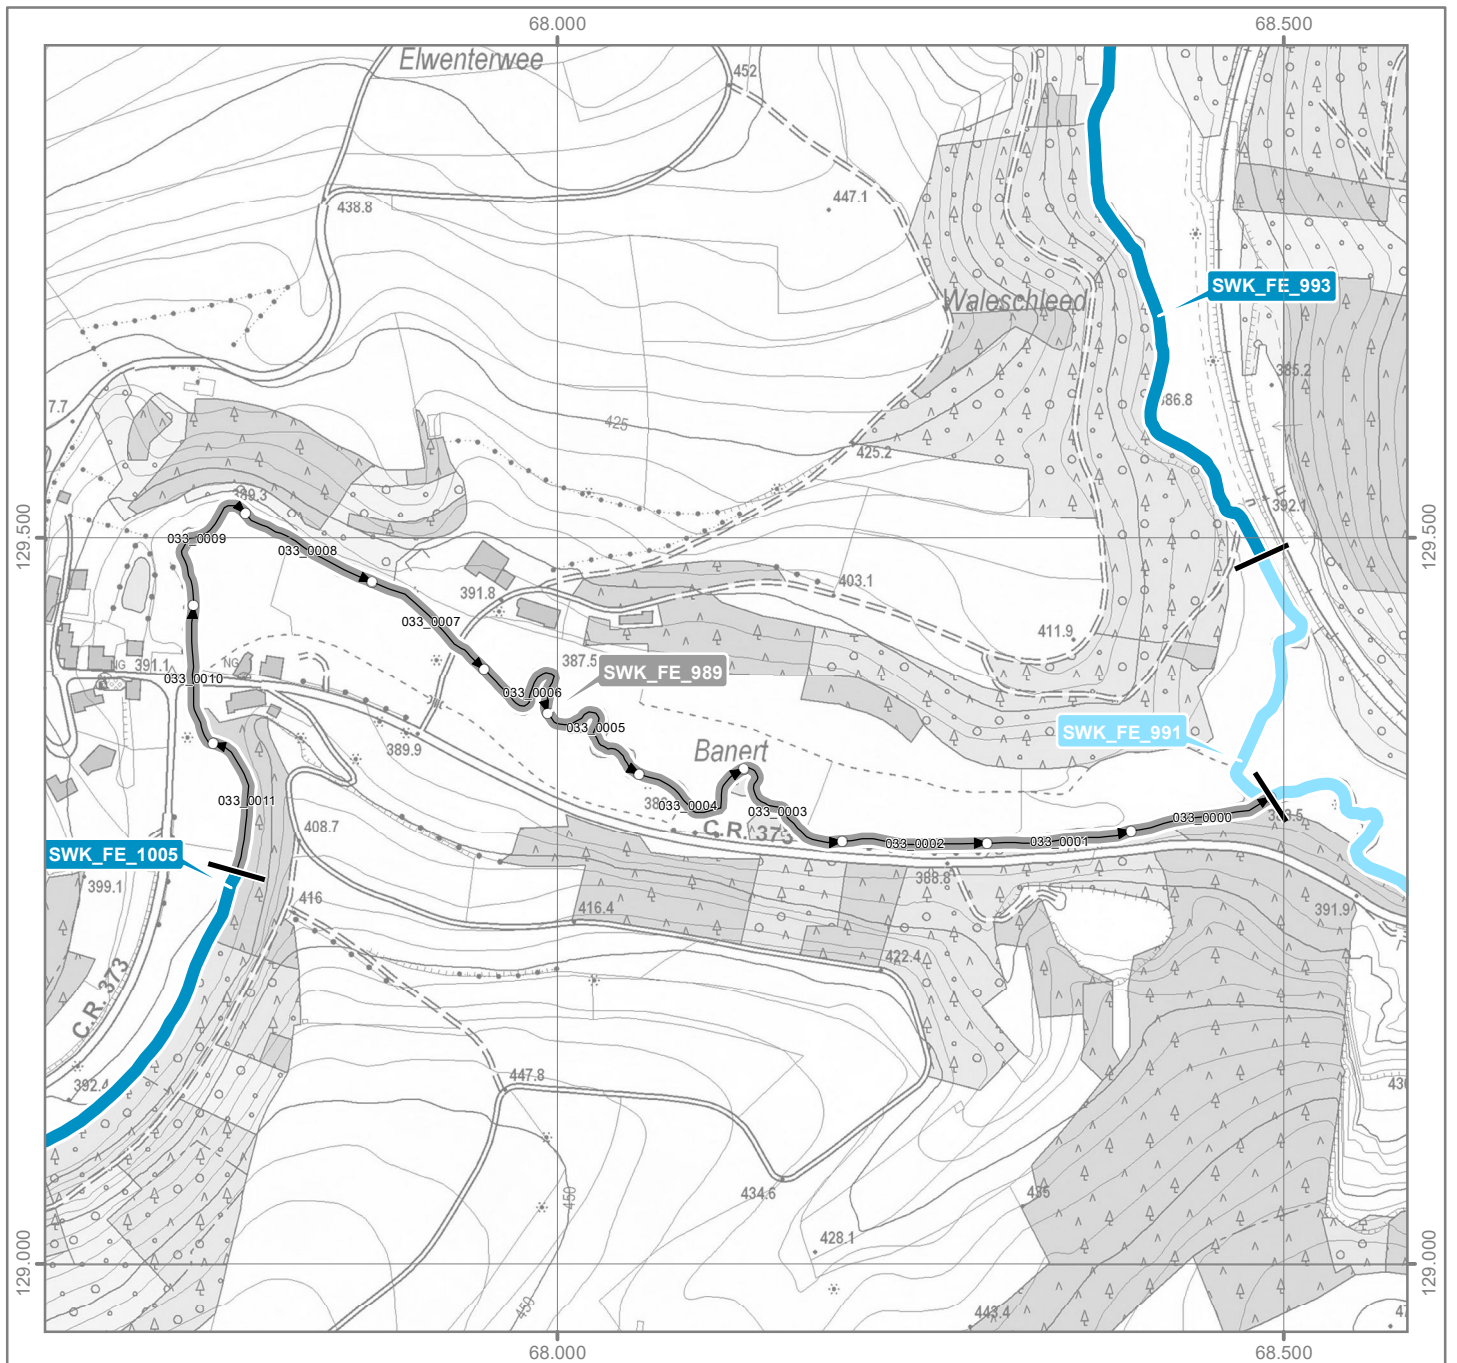
Funktionselemente

Kernlebensraum
-   Trittstein
-   Verbindungsstrecke
-   Restriktionsstrecke

Signifikante hydro-morphologische Belastung(en) in Kartierungsabschnitt vorhanden

Kartierungsabschnitt mit Fließrichtung

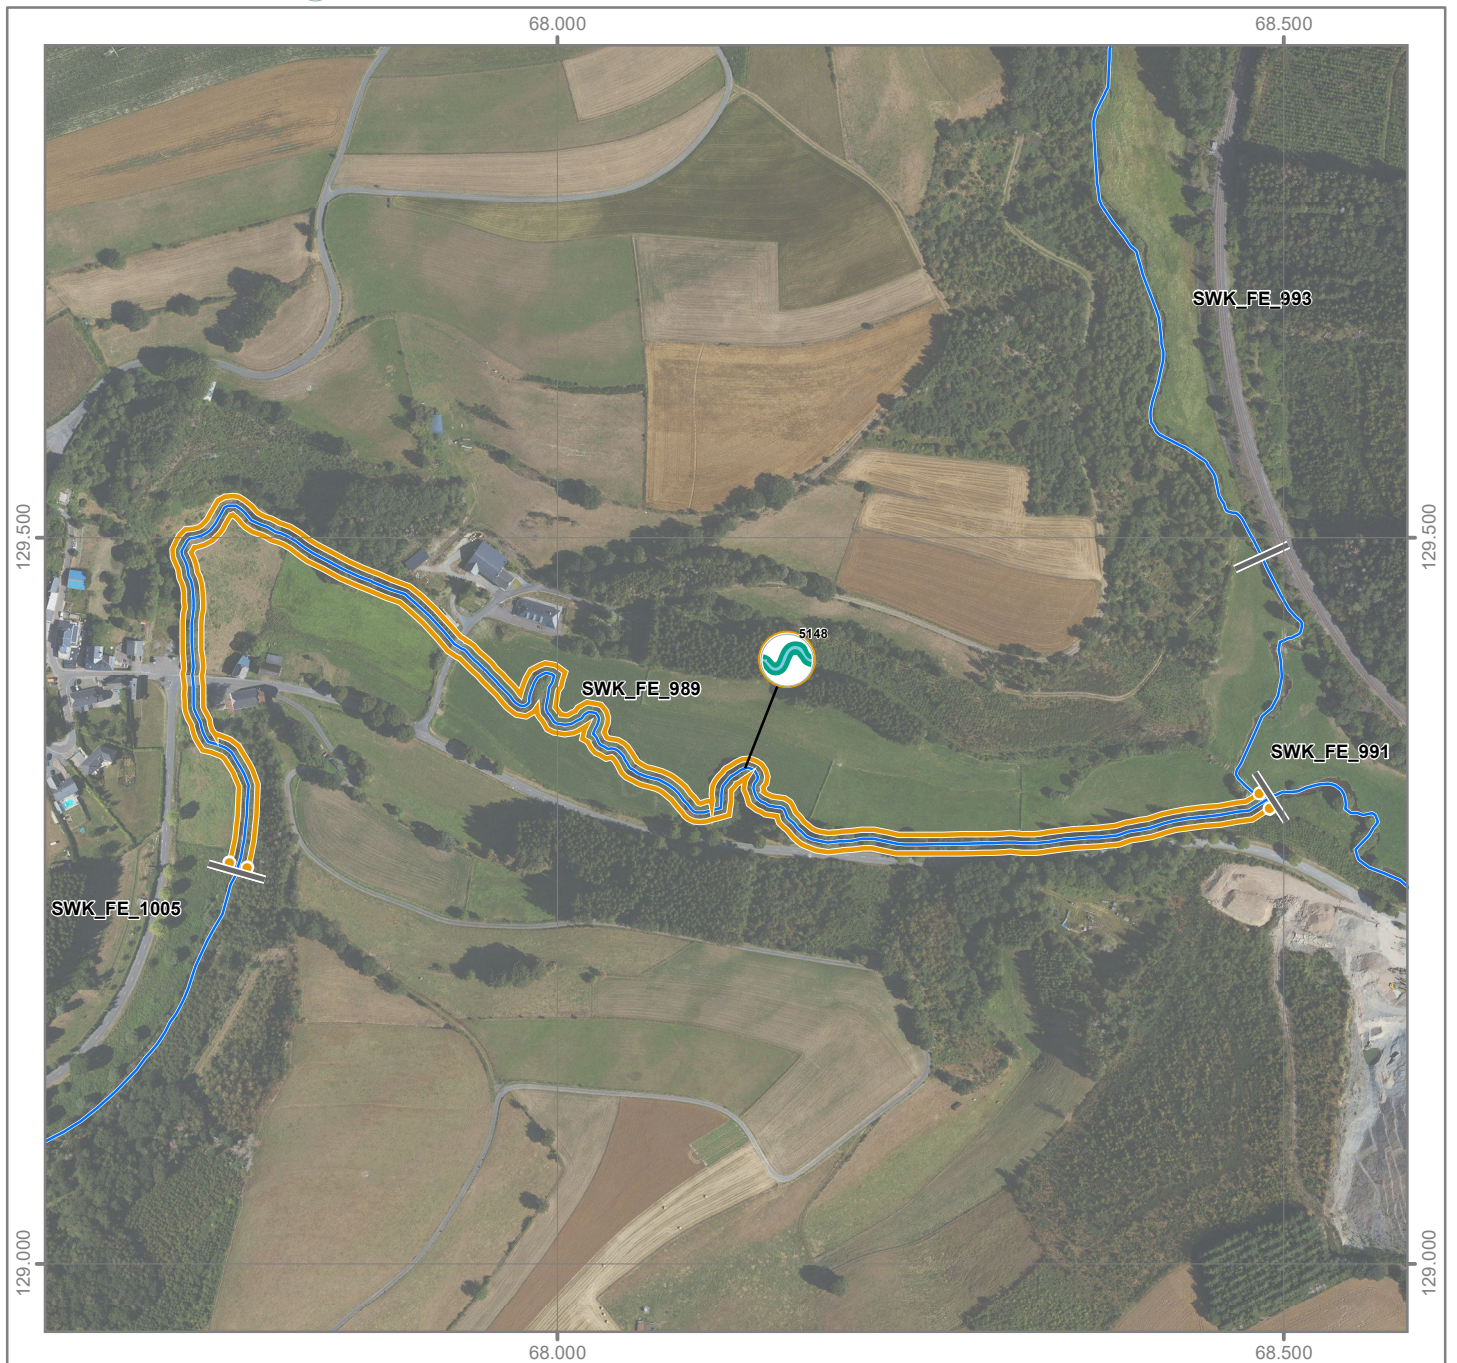
Hydromorphologische Maßnahmen Beschriftung: Maßnahme (ID), siehe Tabelle

Durchgängigkeit	 	  HY DU.01 - Wiederherstellung der ökol. Durchgängigkeit – Querbauwerk
	 	  HY DU.02 - Wiederherstellung der ökol. Durchgängigkeit – Durchlass/Verrohrung/Überbauung
Morphologie	  HY MO.01 - Einbau von Strukturelementen in Sohle	
	  HY MO.02 - Entfernen/Umgestalten von Sohlverbau	
	  HY MO.03 - Einbau von Strömungsenkern für Eigendynamik	
	  HY MO.04 - Entfernen/Umgestalten von Uferverbau	
	  HY MO.05 - Wiederherstellung von naturnaher Laufentwicklung und Gewässerbett	
	  HY MO.06 - Anlage eines Gewässerrandstreifens	
	  HY MO.07 - Anlage eines Gewässerentwicklungskorridors	
	  HY MO.08 - Sicherung/Erweiterung natürlicher Überflutungsräume und Augewässer	
	  HY MO.09 - Zulassen von eigendynamischer Entwicklung	
Wasserhaushalt	 	  HY WA.01 - Wiederherstellung/Sicherung naturnaher Abflussverhältnisse
	 	  HY WA.03 - Abflussregulierung (Schwall-Sunk, Einleitungen, Ausleitungen)

LuxMaPro (ID)	Typ	X (Start)	Y (Start)	X (Ende)	Y (Ende)	Länge [m]	Ortschaft	Beschreibungstext	Umsetzungsstatus	Maßnahmenart (Code)	Maßnahmenart (Text)	Wirkungsbereich	Gewässerseite	Bauwerk (ID)	Bauwerk (Typ)
5148	Linien-Maßnahme	68491	129322	67779	129270	1200	Sassel	Anlage eines Gewässerrandstreifens - Tretterbaach - Sassel - Mündung Woltz bis oberhalb Sassel (L=1200m - Einzelfallprüfung)	Vorschlag	HY MO.06	Anlage eines Gewässerrandstreifens	Land	Einzelfallprüfung	-	-
