Funktionselement: SWK_FE_424	Gewässer: Our	OWK (ID): V-2.1
------------------------------	---------------	-----------------

Funktionselement (ID)	SWK_FE_424
Länge [m]	600 m
Typ	Trittstein
Status	nicht vollständig (Belastungen vorhanden)
OWK (ID)	V-2.1
OWK (Name)	Our

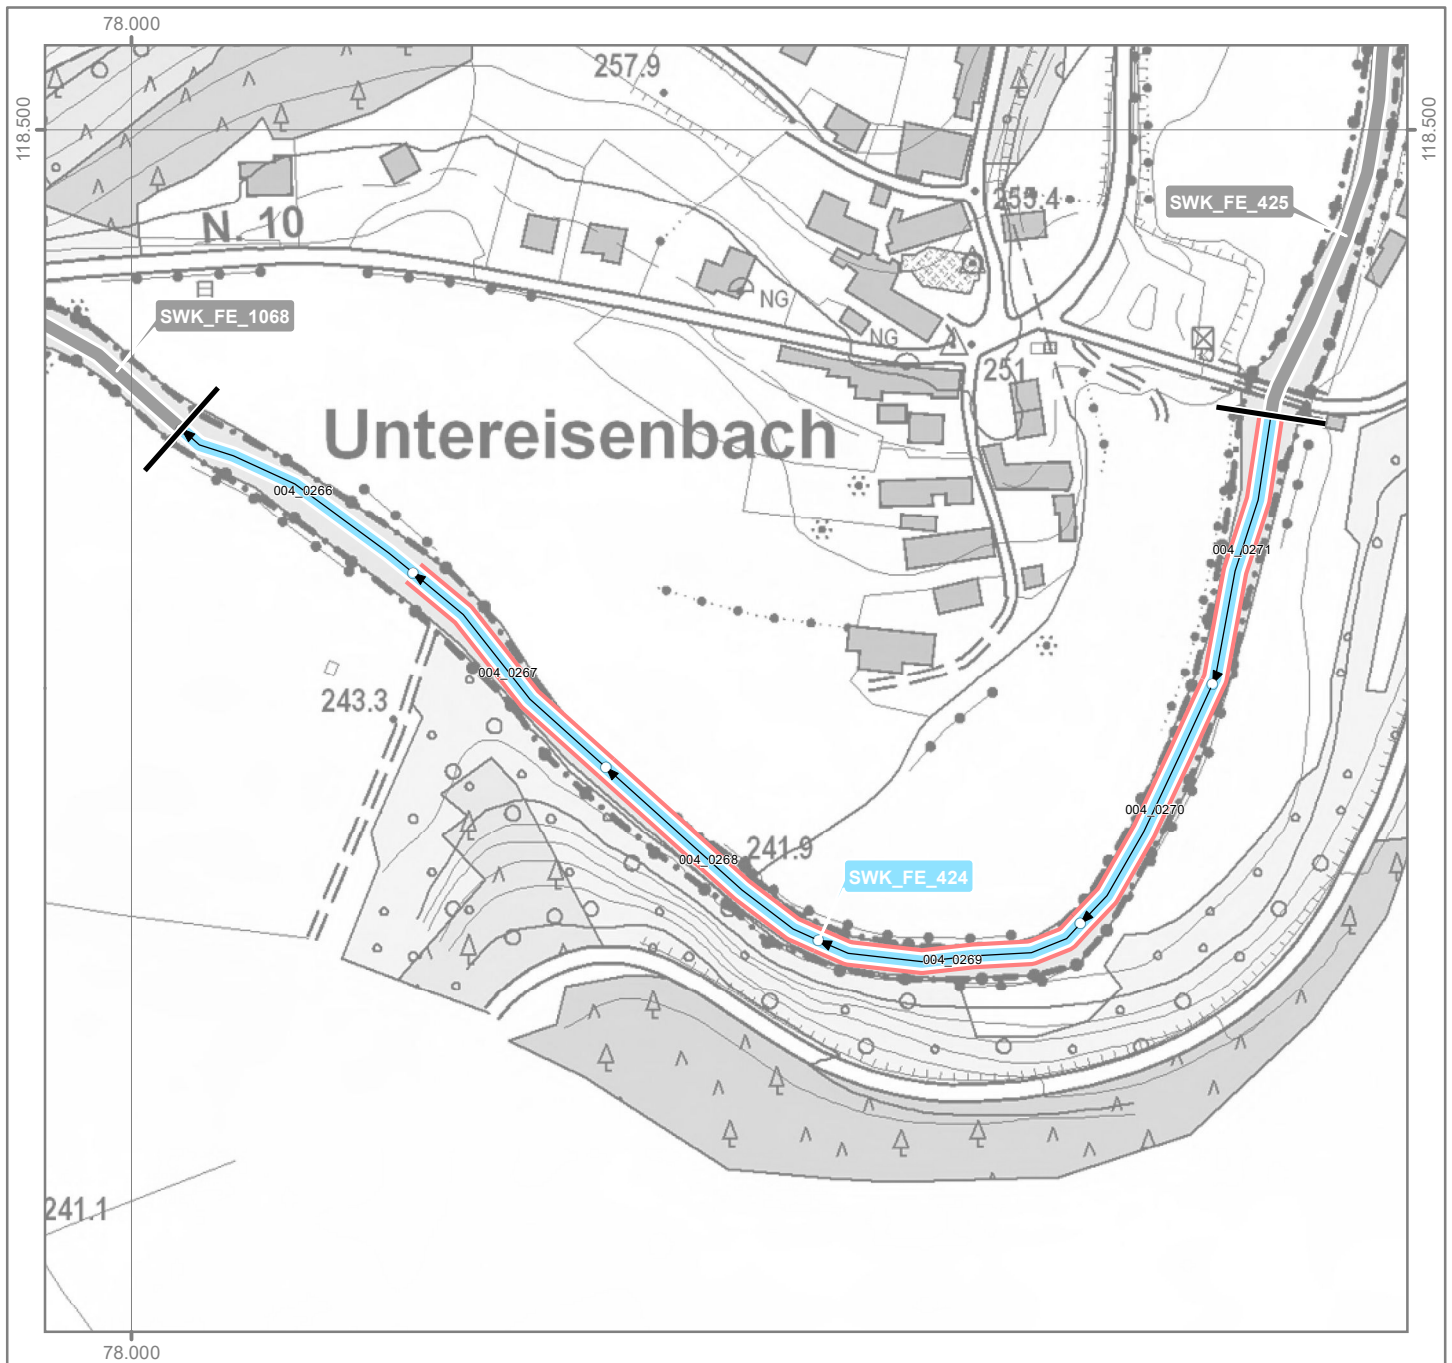
Funktionselemente

Signifikante hydro-morphologische Belastung(en) in Kartierungsabschnitt vorhanden

Kartierungsabschnitt mit Fließrichtung

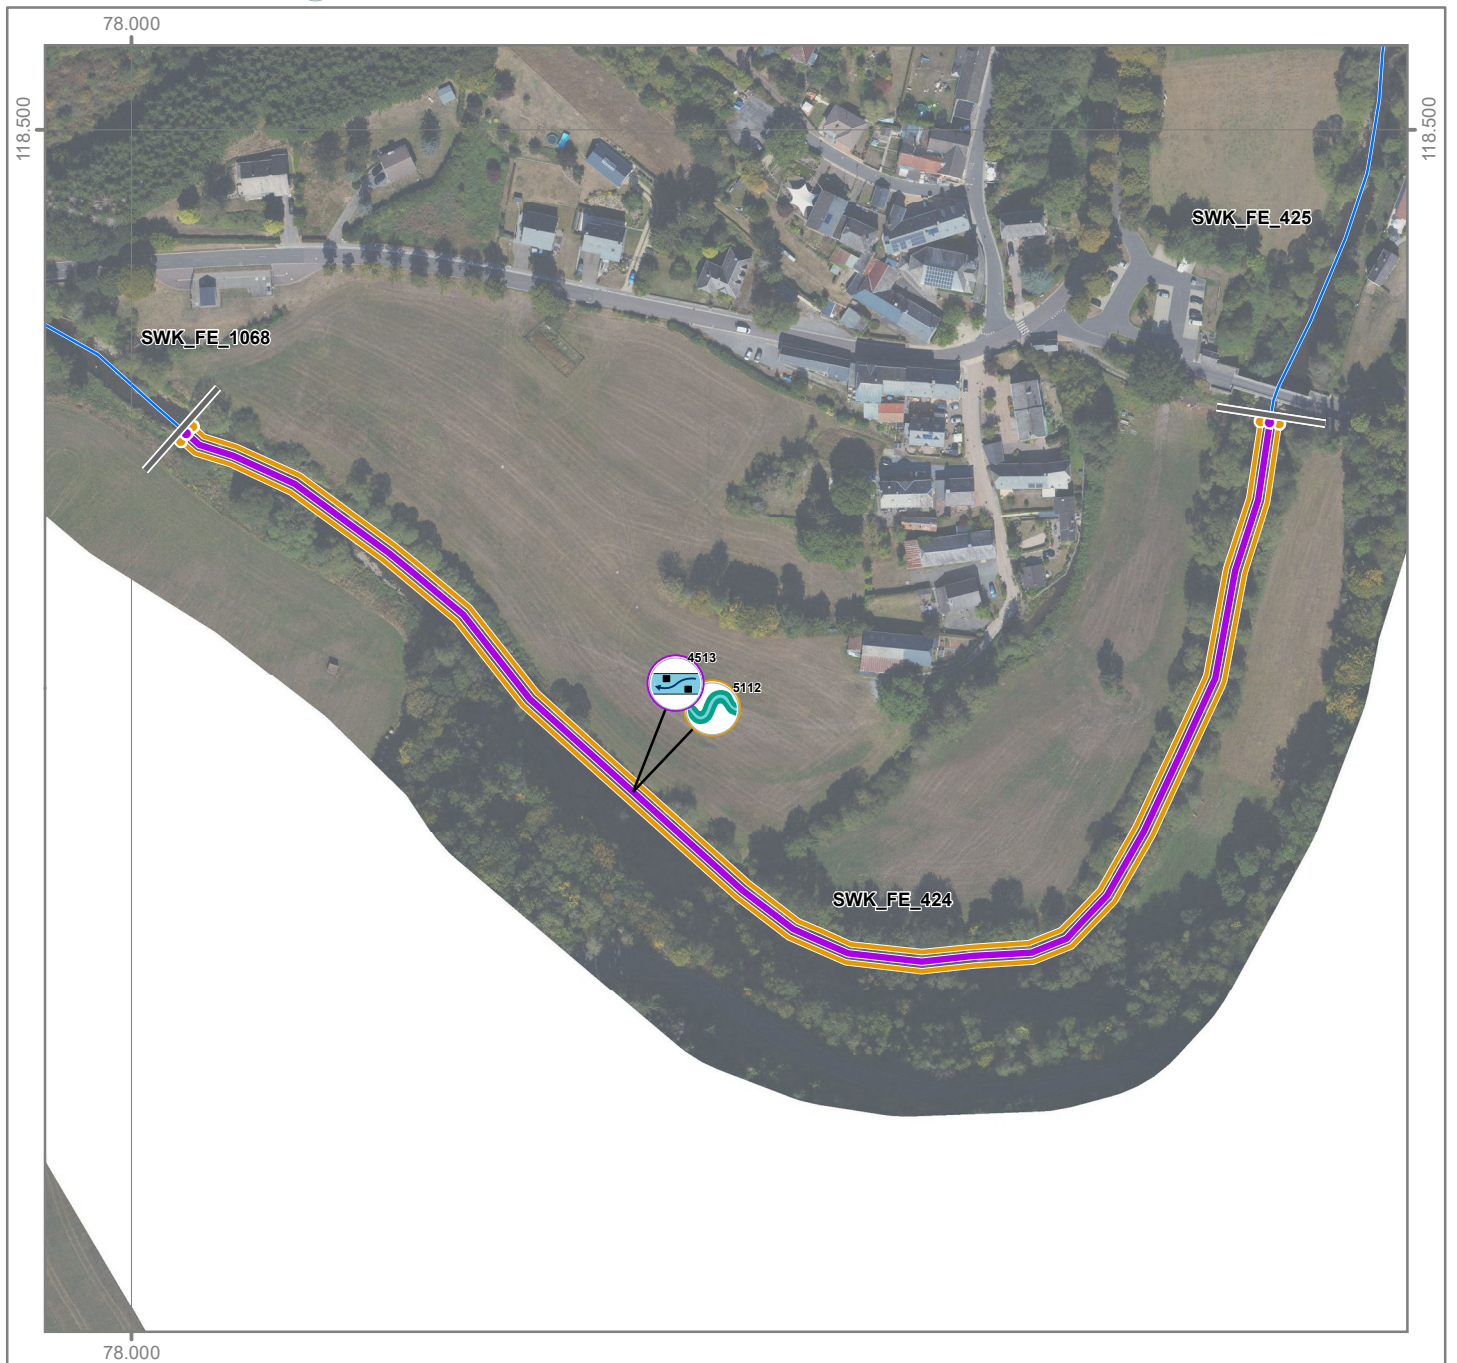
Hydromorphologische Maßnahmen Beschriftung: Maßnahme (ID), siehe Tabelle

Durchgängigkeit			HY DU.01 - Wiederherstellung der ökol. Durchgängigkeit – Querbauwerk
			HY DU.02 - Wiederherstellung der ökol. Durchgängigkeit – Durchlass/Verrohrung/Überbauung
Morphologie			HY MO.01 - Einbau von Strukturelementen in Sohle
			HY MO.02 - Entfernen/Umgestalten von Sohlverbau
			HY MO.03 - Einbau von Strömungsenkern für Eigendynamik
			HY MO.04 - Entfernen/Umgestalten von Uferverbau
			HY MO.05 - Wiederherstellung von naturnaher Laufentwicklung und Gewässerbett
			HY MO.06 - Anlage eines Gewässerrandstreifens
			HY MO.07 - Anlage eines Gewässerentwicklungskorridors
			HY MO.08 - Sicherung/Erweiterung natürlicher Überflutungsräume und Augewässer
			HY MO.09 - Zulassen von eigendynamischer Entwicklung
Wasserhaushalt			HY WA.01 - Wiederherstellung/Sicherung naturnaher Abflussverhältnisse
			HY WA.03 - Abflussregulierung (Schwall-Sunk, Einleitungen, Ausleitungen)

LuxMaPro (ID)	Typ	X (Start)	Y (Start)	X (Ende)	Y (Ende)	Länge [m]	Ortschaft	Beschreibungstext	Umsetzungsstatus	Maßnahmenart (Code)	Maßnahmenart (Text)	Wirkungsbereich	Gewässerseite	Bauwerk (ID)	Bauwerk (Typ)
4513	Linien-Maßnahme	78018	118391	78414	118396	600	Untereisenbach	Einbau von Strukturelementen in Sohle - Our - Untereisenbach - unterhalb Untereisenbach (L=600m)	Vorschlag	HY MO.01	Einbau von Strukturelementen in Sohle	Sohle	Gewässerbett	-	-
5112	Linien-Maßnahme	78018	118391	78414	118396	600	Untereisenbach	Anlage eines Gewässerrandstreifens - Our - Untereisenbach - unterhalb Untereisenbach (L=600m - Einzelfallprüfung)	Vorschlag	HY MO.06	Anlage eines Gewässerrandstreifens	Land	Einzelfallprüfung	-	-
