Funktionselement: SWK_FE_682	Gewässer: Zéisséngerbaach	OWK (ID): VI-13.2
------------------------------	---------------------------	-------------------

Funktionselement (ID)	SWK_FE_682
Länge [m]	400 m
Typ	Verbindungsstrecke
Status	nicht vollständig (Belastungen vorhanden)
OWK (ID)	VI-13.2
OWK (Name)	Zéisséngerbaach

Funktionselement (ID): SWK_FE_682

Hydromorphologische Maßnahmen Beschriftung: Maßnahme (ID), siehe Tabelle

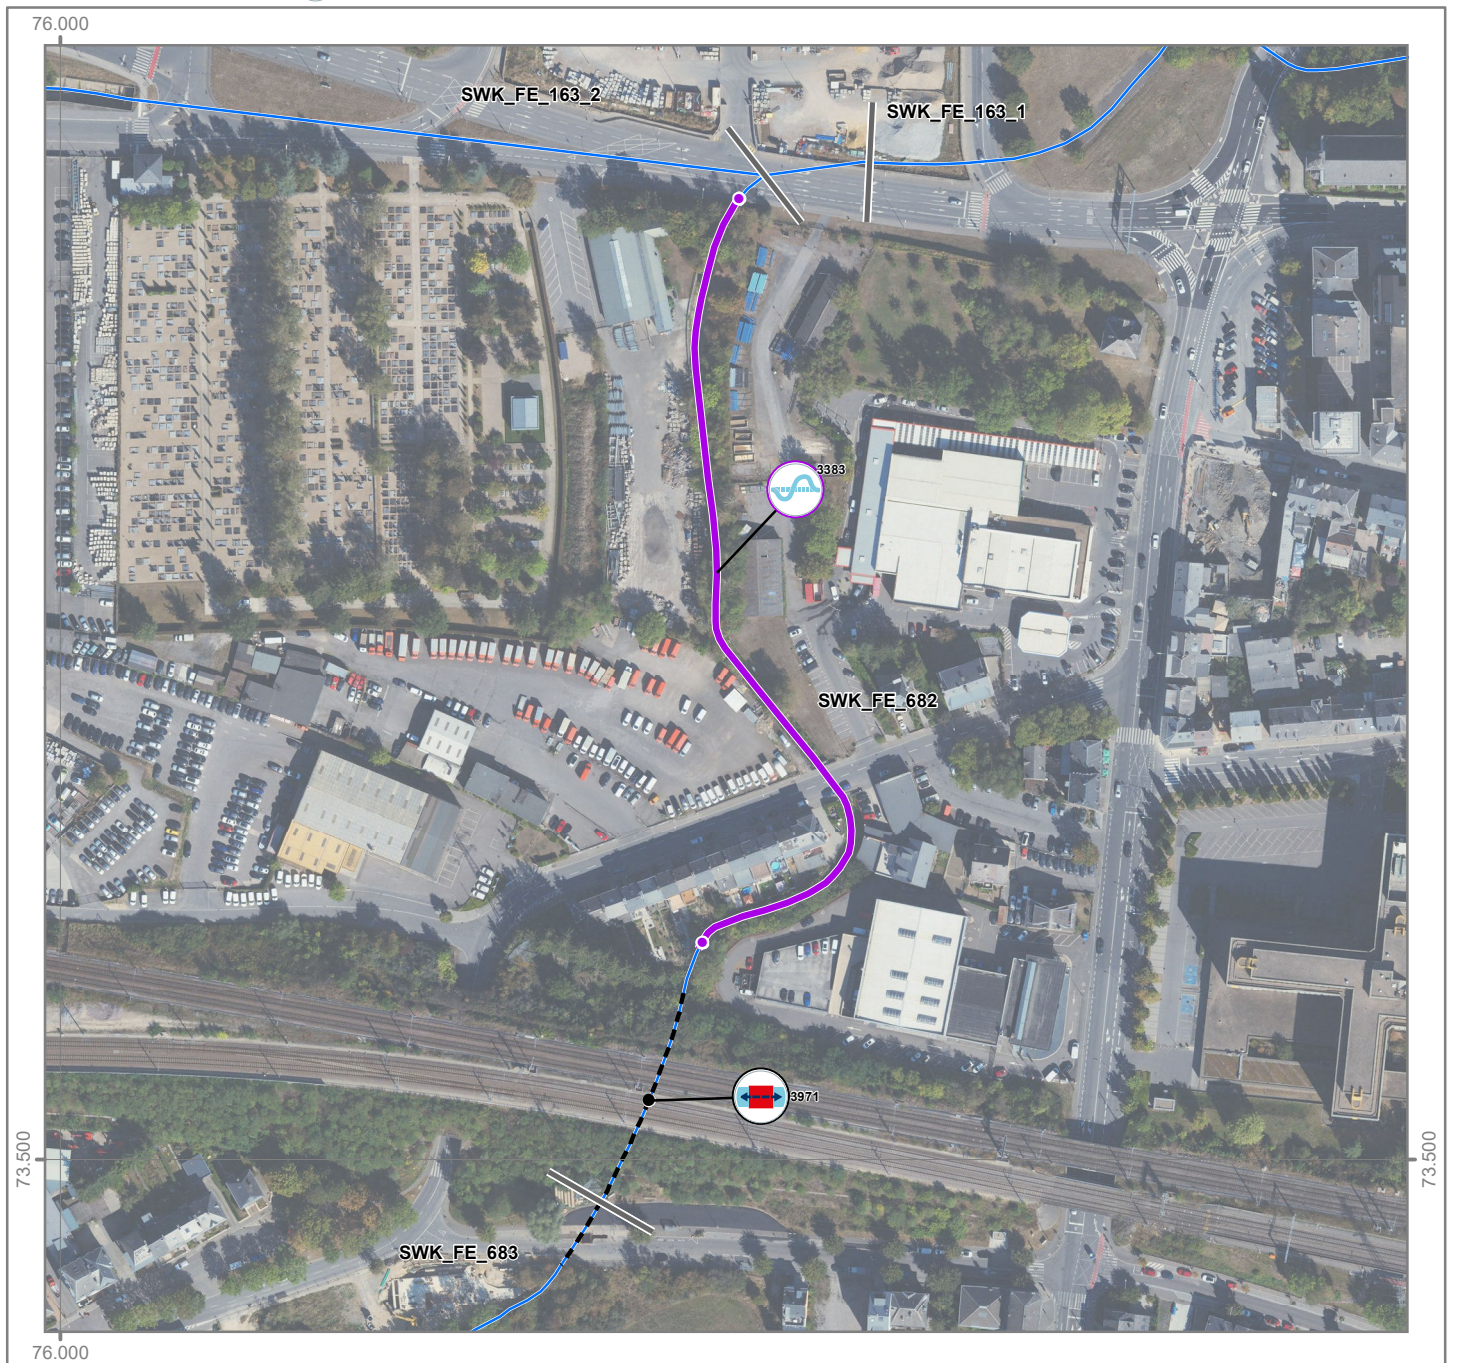
Durchgängigkeit	 	  HY DU.01 - Wiederherstellung der ökol. Durchgängigkeit – Querbauwerk

HY DU.02 - Wiederherstellung der ökol. Durchgängigkeit – Durchlass/Verrohrung/Überbauung
Morphologie	  HY MO.01 - Einbau von Strukturelementen in Sohle	
	  HY MO.02 - Entfernen/Umgestalten von Sohlverbau	
	  HY MO.03 - Einbau von Strömungslenkern für Eigendynamik	
	  HY MO.04 - Entfernen/Umgestalten von Uferverbau	
	  HY MO.05 - Wiederherstellung von naturnaher Laufentwicklung und Gewässerbett	
	  HY MO.06 - Anlage eines Gewässerrandstreifens	
	  HY MO.07 - Anlage eines Gewässerentwicklungskorridors	
	  HY MO.08 - Sicherung/Erweiterung natürlicher Überflutungsräume und Augewässer	
	  HY MO.09 - Zulassen von eigendynamischer Entwicklung	
Wasserhaushalt

HY WA.01 - Wiederherstellung/Sicherung naturnaher Abflussverhältnisse

HY WA.03 - Abflussregulierung (Schwall-Sunk, Einleitungen, Ausleitungen)
