Funktionselement: SWK_FE_684	Gewässer: Zéisséngerbaach	OWK (ID): VI-13.2
------------------------------	---------------------------	-------------------

Funktionselement (ID)	SWK_FE_684
Länge [m]	1000 m
Typ	Verbindungsstrecke
Status	nicht vollständig (Belastungen vorhanden)
OWK (ID)	VI-13.2
OWK (Name)	Zéisséngerbaach

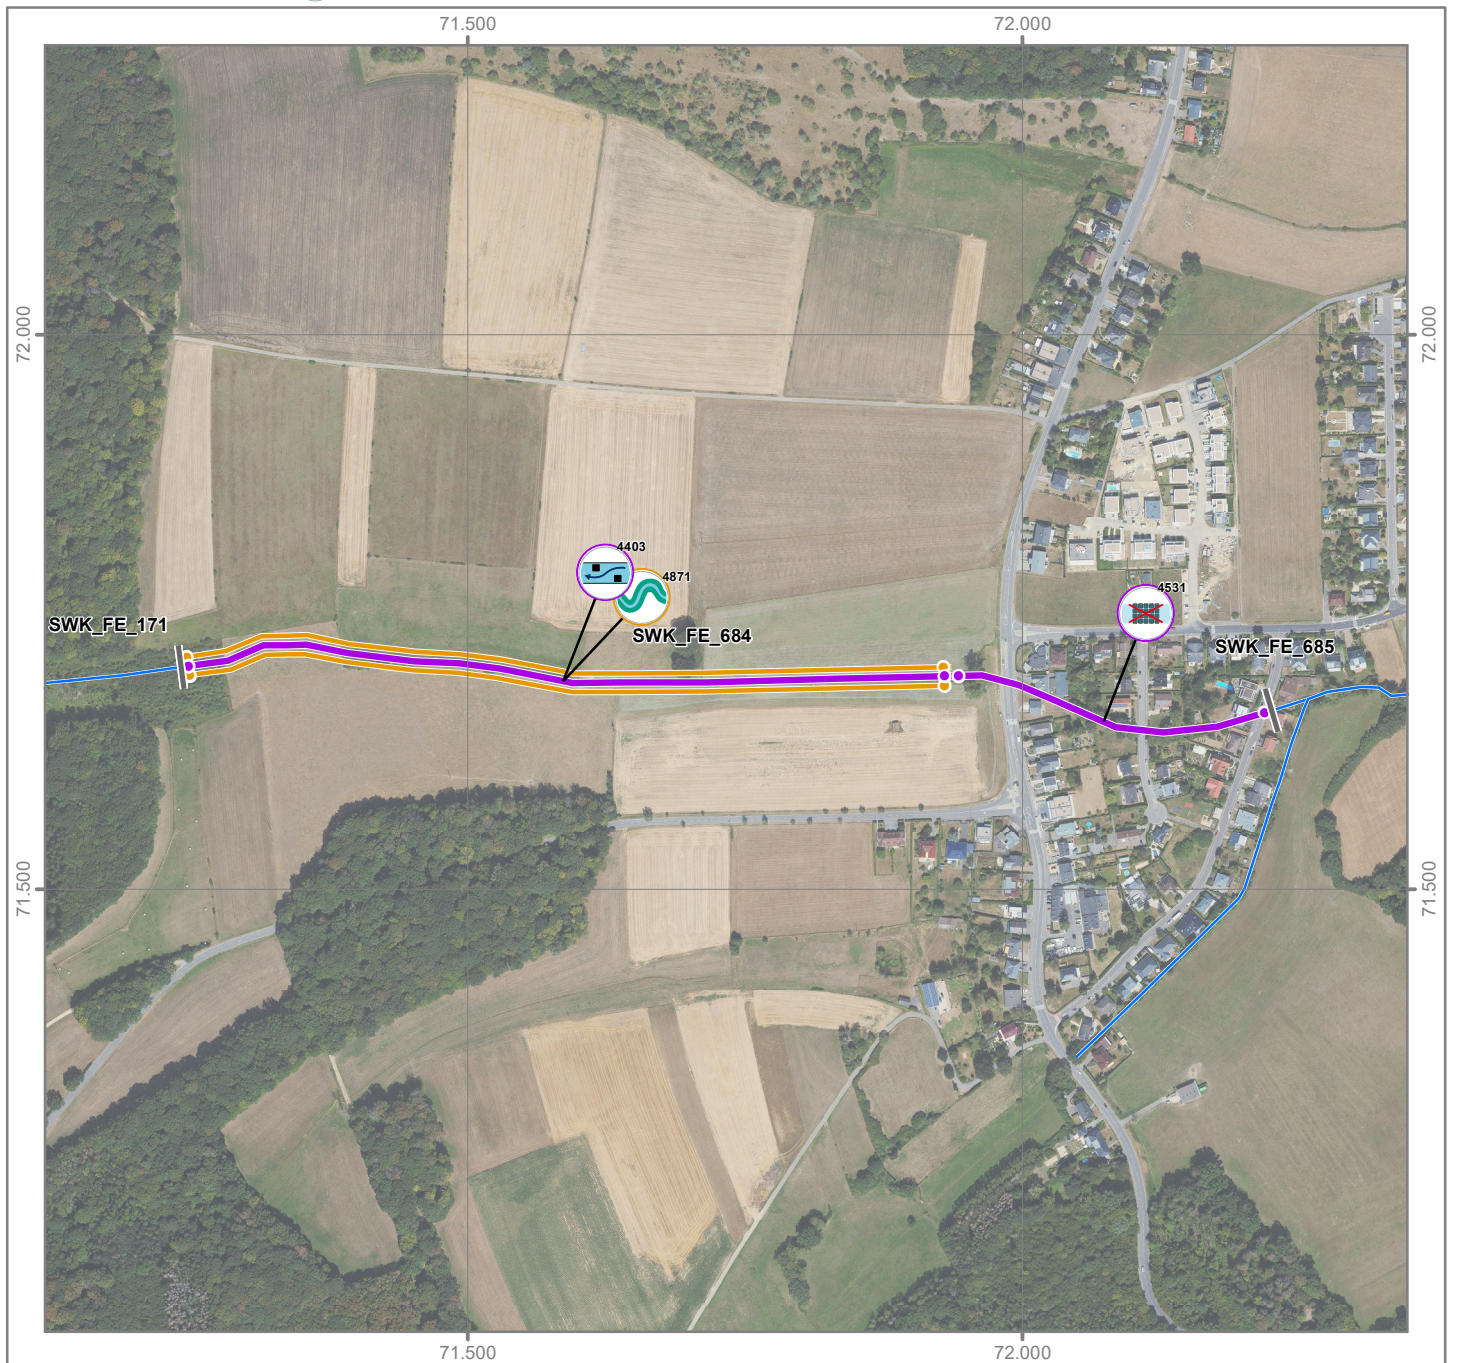
Funktionselement (ID): SWK_FE_684

Hydromorphologische Maßnahmen Beschriftung: Maßnahme (ID), siehe Tabelle

<p>Durchgängigkeit</p> <p>■</p> <p>—●—</p>	<p>HY DU.01 - Wiederherstellung der ökol. Durchgängigkeit – Querbauwerk</p> <p>HY DU.02 - Wiederherstellung der ökol. Durchgängigkeit – Durchlass/Verrohrung/Überbauung</p>
<p>Morphologie</p> <p>—●—</p> <p>—●—</p> <p>—●—</p> <p>—●—</p> <p>—●—</p> <p>—●—</p> <p>—●—</p> <p>—●—</p>	<p>HY MO.01 - Einbau von Strukturelementen in Sohle</p> <p>HY MO.02 - Entfernen/Umgestalten von Sohlverbau</p> <p>HY MO.03 - Einbau von Strömungsenkern für Eigendynamik</p> <p>HY MO.04 - Entfernen/Umgestalten von Uferverbau</p> <p>HY MO.05 - Wiederherstellung von naturnaher Laufentwicklung und Gewässerbett</p> <p>HY MO.06 - Anlage eines Gewässerrandstreifens</p> <p>HY MO.07 - Anlage eines Gewässerentwicklungskorridors</p> <p>HY MO.08 - Sicherung/Erweiterung natürlicher Überflutungsräume und Augewässer</p> <p>HY MO.09 - Zulassen von eigendynamischer Entwicklung</p>
<p>Wasserhaushalt</p> <p>■</p> <p>■</p>	<p>HY WA.01 - Wiederherstellung/Sicherung naturnaher Abflussverhältnisse</p> <p>HY WA.03 - Abflussregulierung (Schwall-Sunk, Einleitungen, Ausleitungen)</p>
