Funktionselement: SWK_FE_1137	Gewässer: Alzette	OWK (ID): VI-4.1.1.b
-------------------------------	-------------------	----------------------

Funktionselement (ID)	SWK_FE_1137
Länge [m]	300 m
Typ	Trittstein
Status	nicht vollständig (Belastungen vorhanden)
OWK (ID)	VI-4.1.1.b
OWK (Name)	Alzette

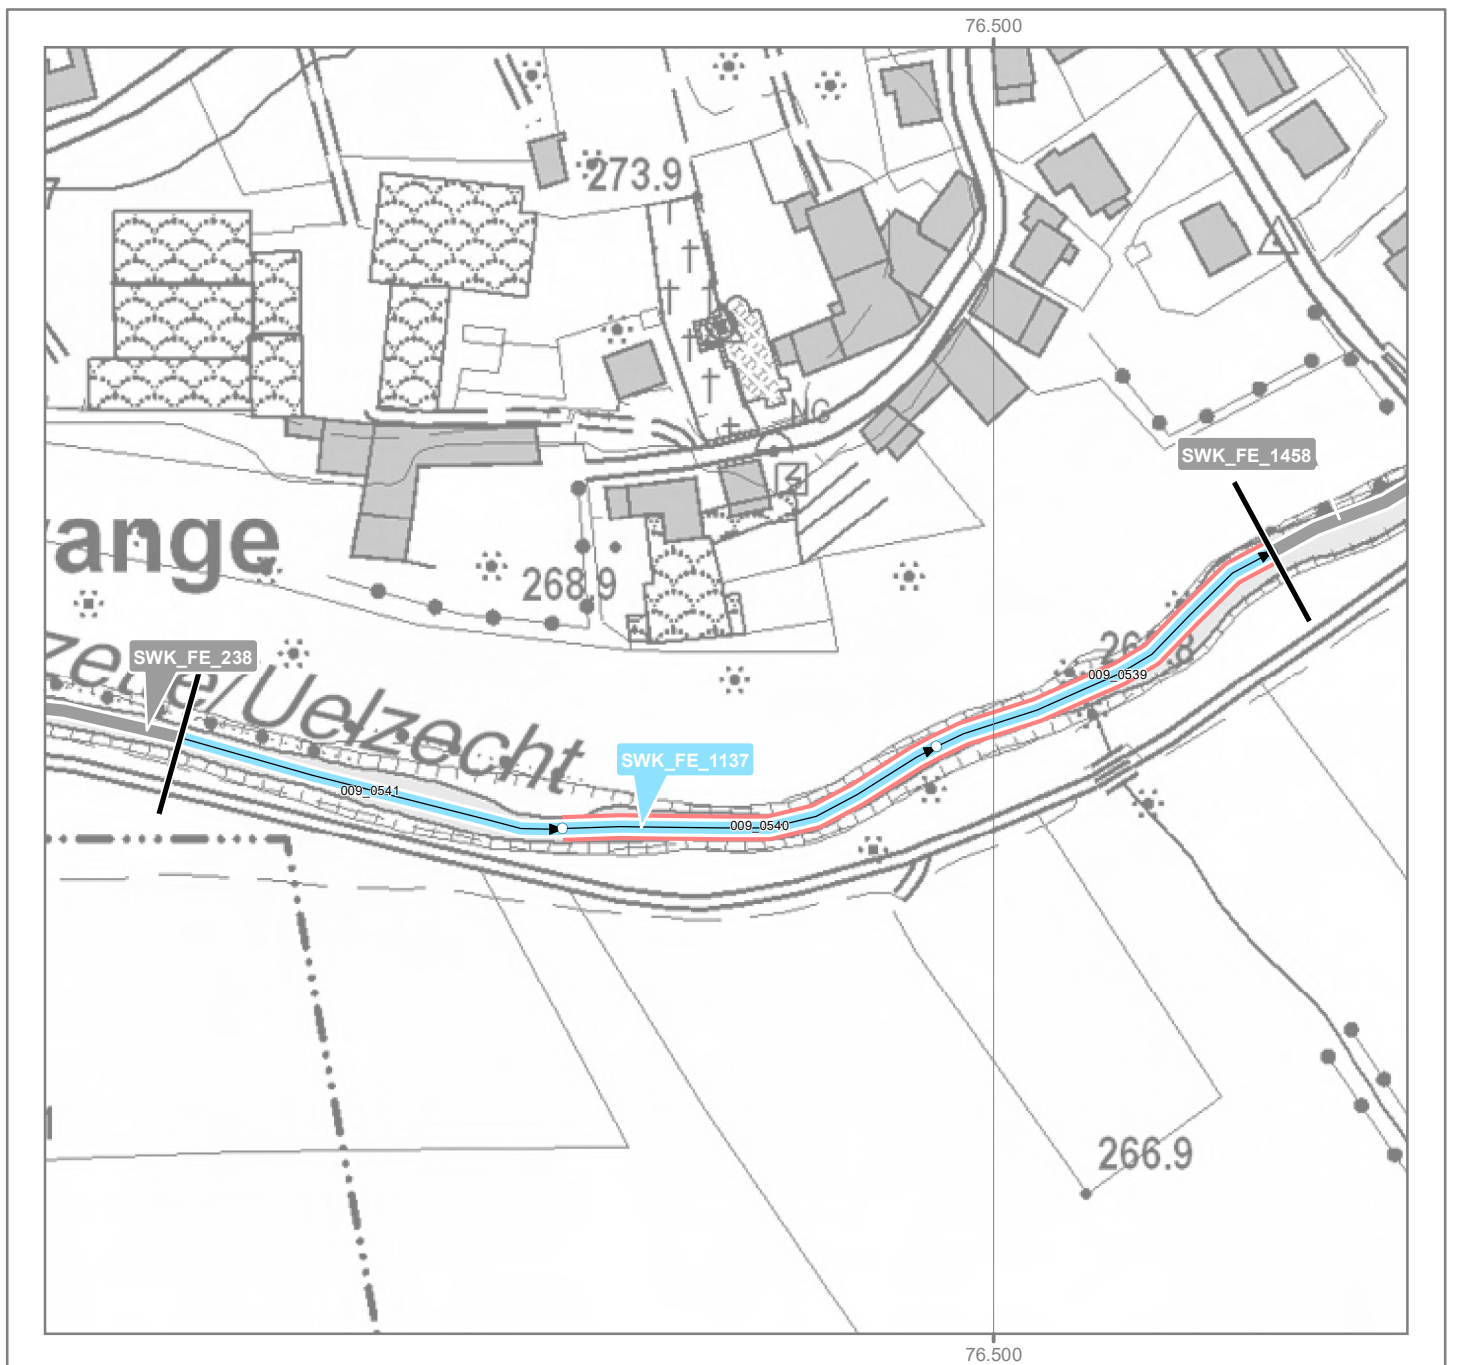
Signifikante hydro-morphologische Belastung(en) in Kartierungsabschnitt vorhanden

Kartierungsabschnitt mit Fließrichtung

Sohle	0 m		0 %	Anteil des Funktionselements, in der Gewässerbereich Sohle, Ufer oder Land nicht den Anforderungen des Strahlwirkungskonzeptes entspricht.
Ufer	0 m		0 %	
Land	0 m		0 %

Rückstau (Strukturparameter 2.3)	0 m		0 %	Anteil des Funktionselements, in der jeweilige Einzelparameter nicht den Anforderungen des Strahlwirkungskonzeptes entspricht.
Ausleitung (Strukturparameter 2.7)	0 m		0 %	
Substratdiversität (Strukturparameter 3.2)	100 m		33 %	
Sohlverbau (Strukturparameter 3.3)	0 m		0 %	
Uferverbau (Strukturparameter 5.2)	0 m		0 %	
Randstreifen (Strukturparameter 6.2)	200 m		67 %	
Umfeldbelastung (Strukturparameter 6.3)	0 m		0 %

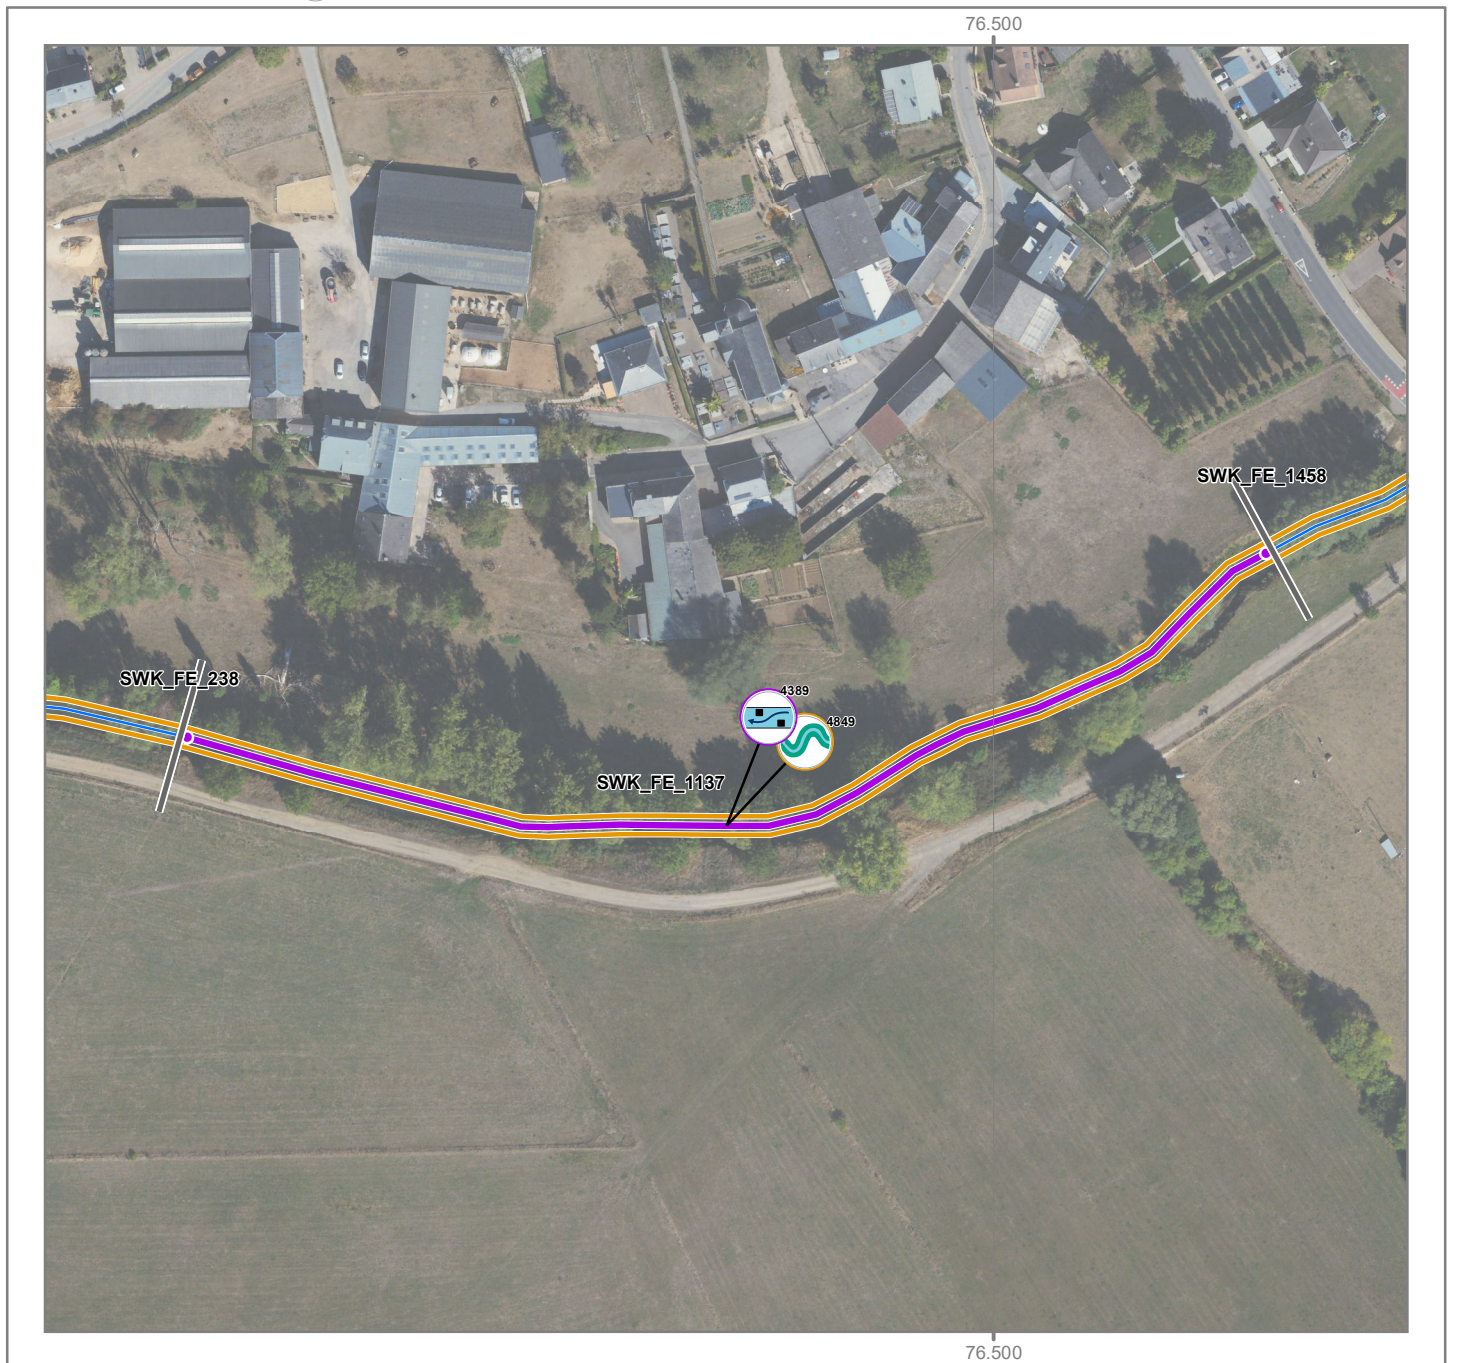
Hydromorphologische Maßnahmen Beschriftung: Maßnahme (ID), siehe Tabelle

LuxMaPro (ID)	Typ	X (Start)	Y (Start)	X (Ende)	Y (Ende)	Länge [m]	Ortschaft	Beschreibungstext	Umsetzungs-status	Maßnahmenart (Code)	Maßnahmenart (Text)	Wirkungsbereich	Gewässerseite	Bauwerk (ID)	Bauwerk (Typ)
4389	Linien-Maßnahme	76570	65797	76294	65750	300	Livange	Einbau von Strukturelementen in Sohle - Alzette - Livange - bei "Kauglegwisen" (L=300m)	Vorschlag	HY MO.01	Einbau von Strukturelementen in Sohle	Sohle	Gewässerbett	-	-
4849	Linien-Maßnahme	76918	66360	72510	64426	5440	Livange	Anlage eines Gewässerrandstreifens - Alzette - Livange - bis Huncherange von "Géispelt" bis "Millen" (L=5440m - Einzelfallprüfung)	Vorschlag	HY MO.06	Anlage eines Gewässerrandstreifens	Land	Einzelfallprüfung	-	-
