| Funktionselement: SWK_FE_218 | Gewässer: Bibeschbaach | OWK (ID): VI-4.1.1.c |

| Funktionselement (ID) | SWK_FE_218 |
| OWK (Name) | Bibeschbaach |

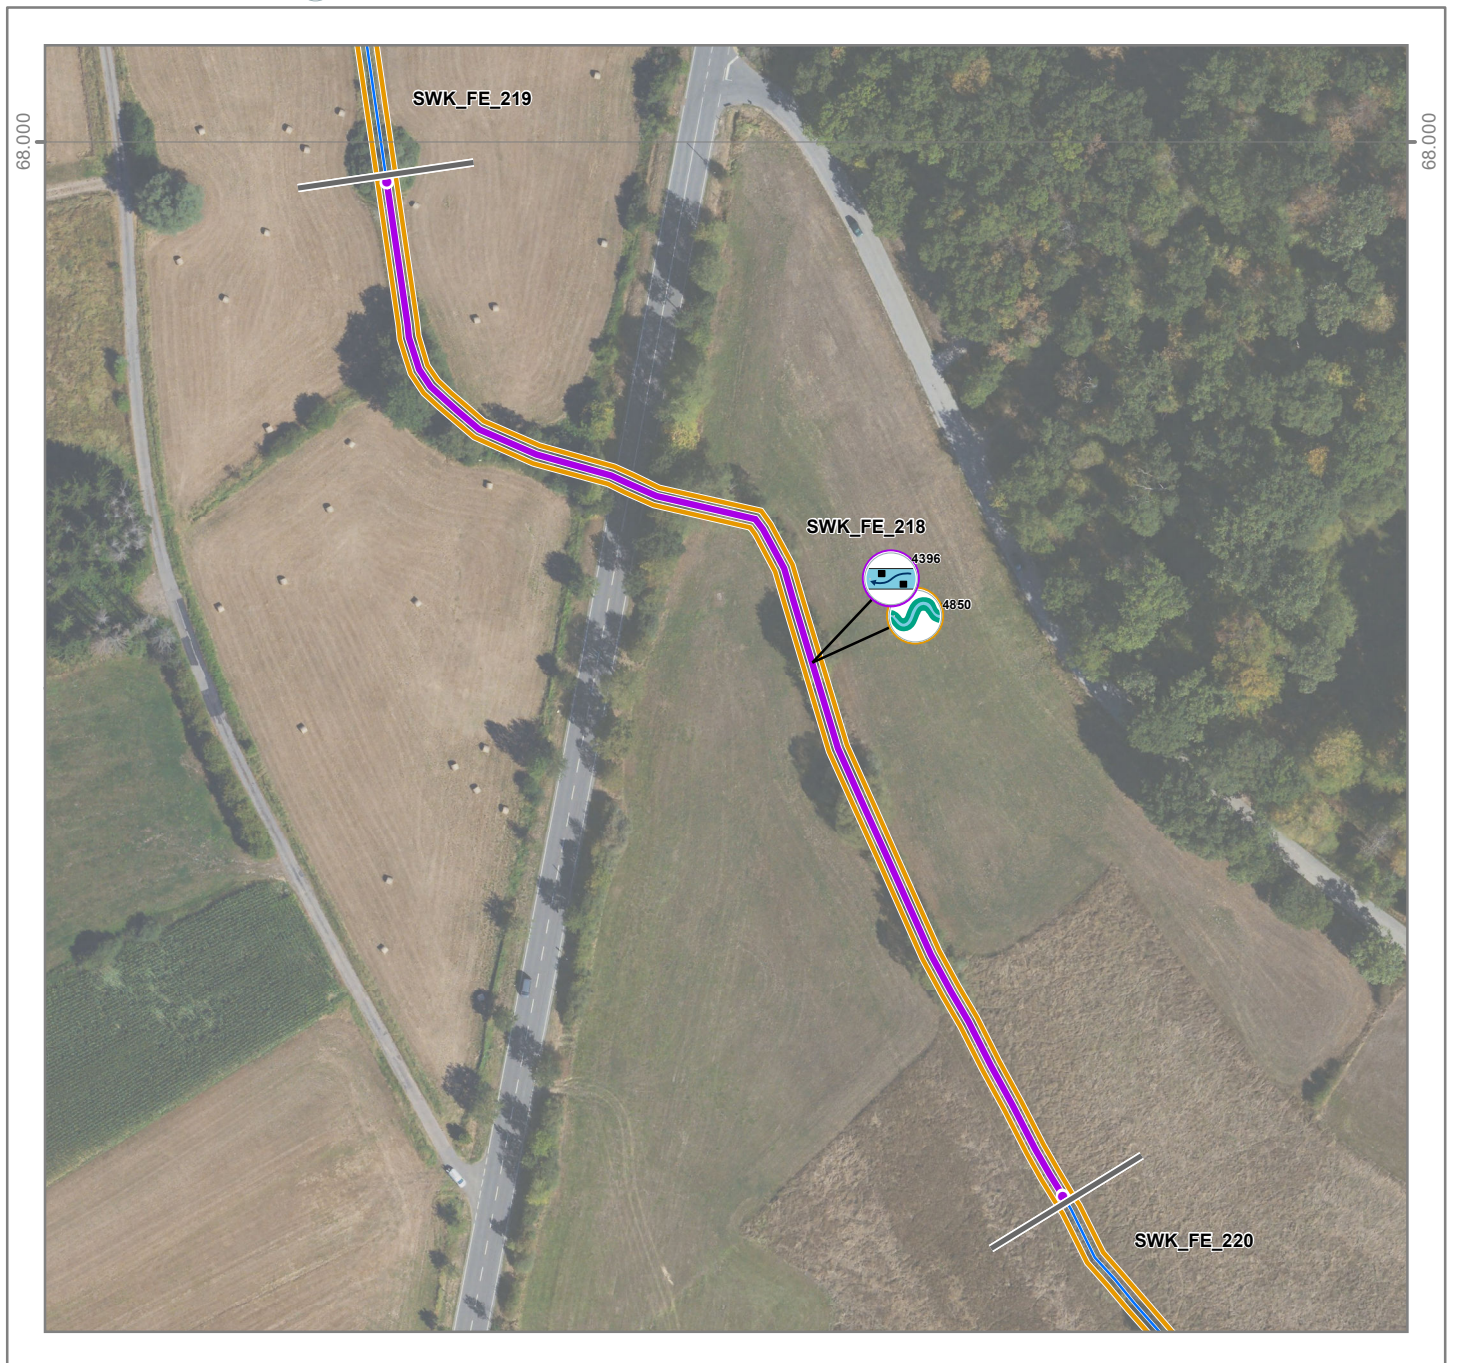
Hydromorphologische Maßnahmen Beschriftung: Maßnahme (ID), siehe Tabelle

| Durchgängigkeit | | HY DU.01 - Wiederherstellung der ökol. Durchgängigkeit – Querbauwerk |
| | HY MO.06 - Anlage eines Gewässerrandstreifens | |
