Funktionselement: SWK FE 1141 Gewässer: Mess OWK (ID): VI-4.1.3.a

Strahlwirkungskonzept Luxemburg 2020 Steckbrief Funktionselement

Funktionselement: SWK_FE_1141

Gewässer: Mess

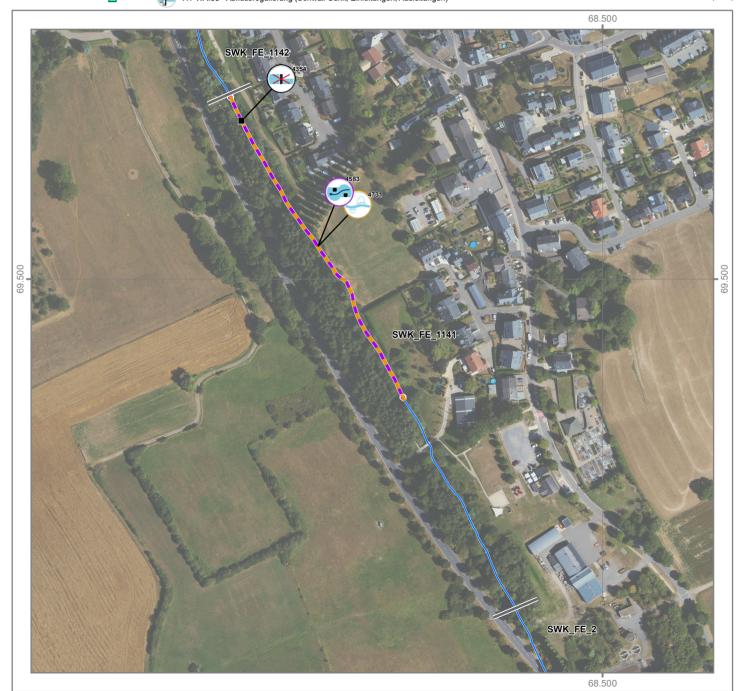
Funktionselement (ID): SWK_FE_1141 Gewässer: Mess OWK: VI-4.1.3.a **Funktionselemente** Durchgängigkeitshindernisse Тур Quer-Durchgängigkeits-Durchlässe & bauwerke klasse Verrohrungen Kernlebensraum Kartenausschnitt Trittstein Klasse 1 Verbindungsstrecke Klasse 2 ETTELBRUCI Restriktionsstrecke ECHTERNACH Klasse 3 Belastungssituation Klasse 4 Signifikante hydro-VENMACHER morphologische Belastung(en) Klasse 5 LUXEMBOURG in Kartierungsabschnitt vorhanden Abschnittsgrenze 100 Kartierungsabschnitt m mit Fließrichtung 68.500 010_0074_QBW_01 Lavoir *lairie* Dal Bruch 010_0073_QBW_01 295.3 RECK 69.500 laaschtäcker 309.5 293.2

Hydromorphologische Maßnahmen Beschriftung: Maßnahme (ID), siehe Tabelle
