Funktionselement: SWK_FE_634	Gewässer: Mëchelbaach	OWK (ID): VI-5.3
------------------------------	-----------------------	------------------

Funktionselement (ID)	SWK_FE_634
Länge [m]	700 m
Typ	Trittstein
Status	nicht vollständig (Belastungen vorhanden)
OWK (ID)	VI-5.3
OWK (Name)	Mëchelbaach

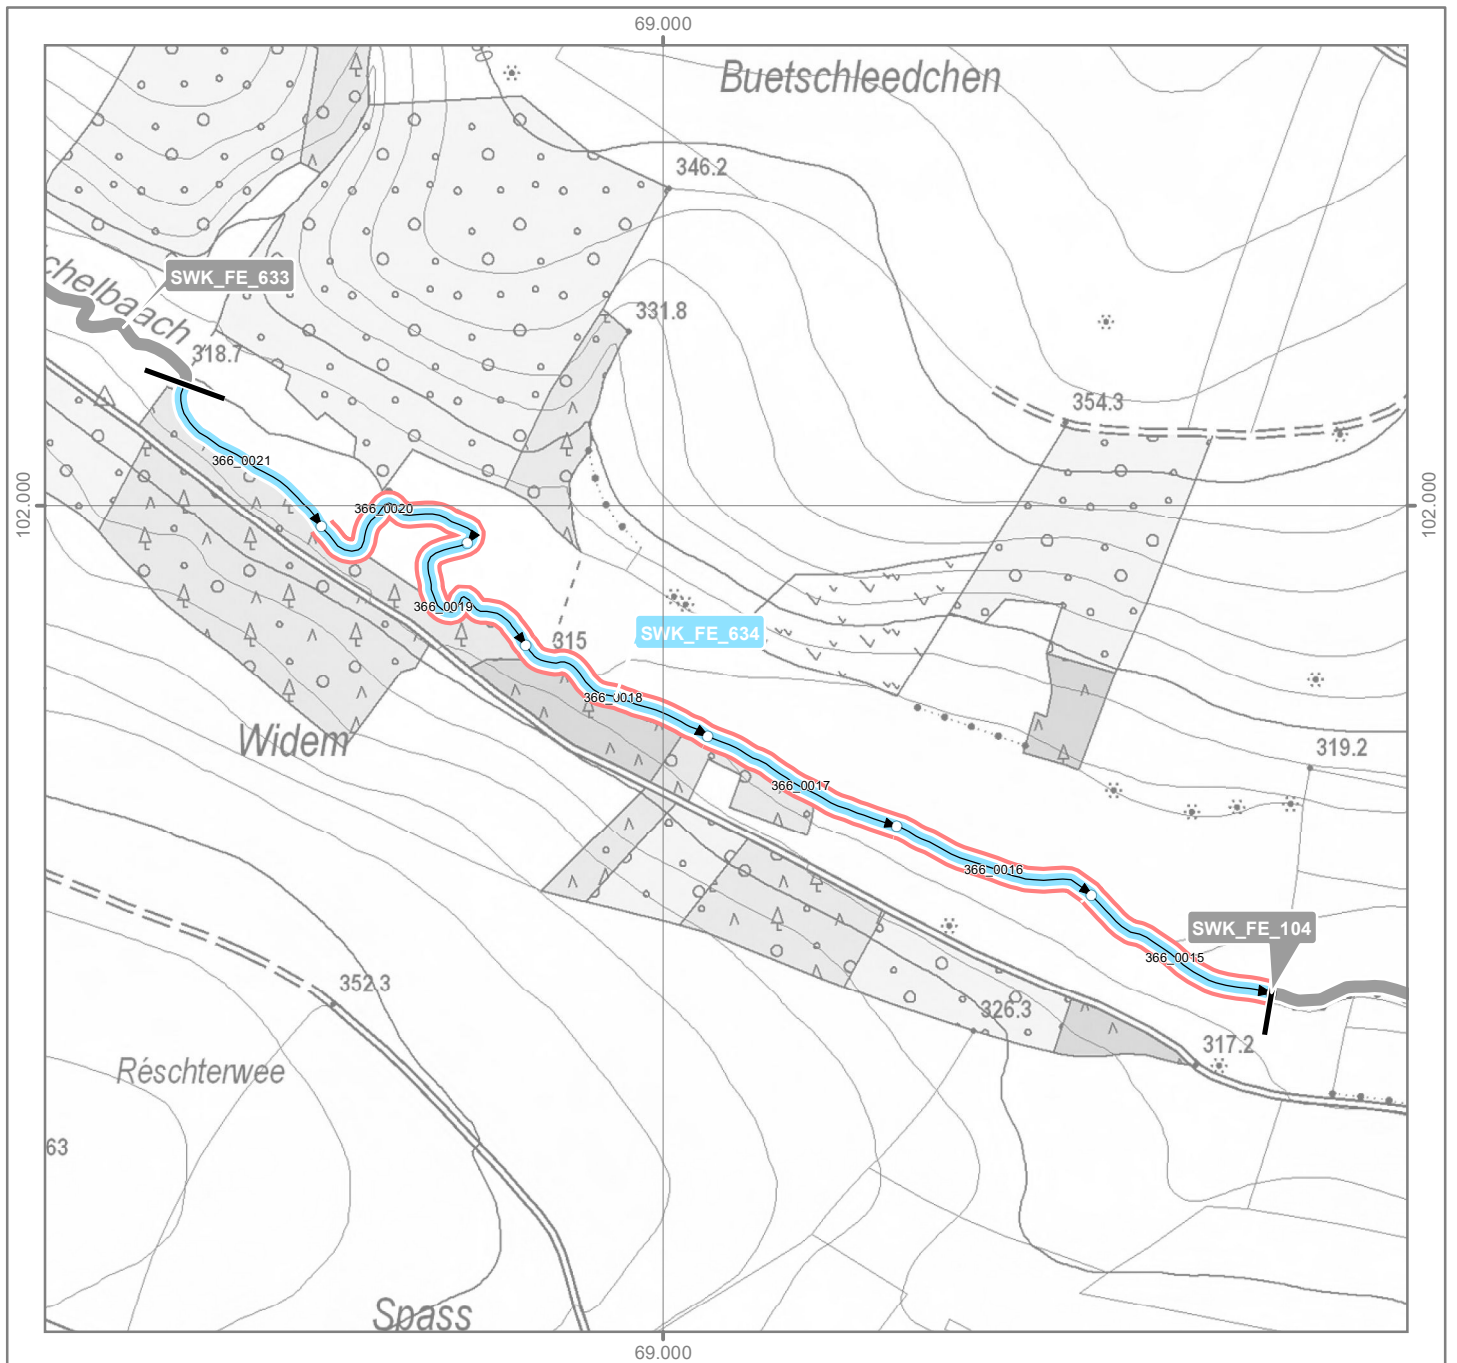
Rückstau (Strukturparameter 2.3)	0 m	0 %	Anteil des Funktionselements, in der jeweilige Einzelparameter nicht den Anforderungen des Strahlwirkungskonzeptes entspricht.
Ausleitung (Strukturparameter 2.7)	0 m	0 %	
Substratdiversität (Strukturparameter 3.2)	0 m	0 %	
Sohlverbau (Strukturparameter 3.3)	0 m	0 %	
Uferverbau (Strukturparameter 5.2)	0 m	0 %	
Randstreifen (Strukturparameter 6.2)	600 m	86 %	
Umfeldbelastung (Strukturparameter 6.3)	0 m	0 %

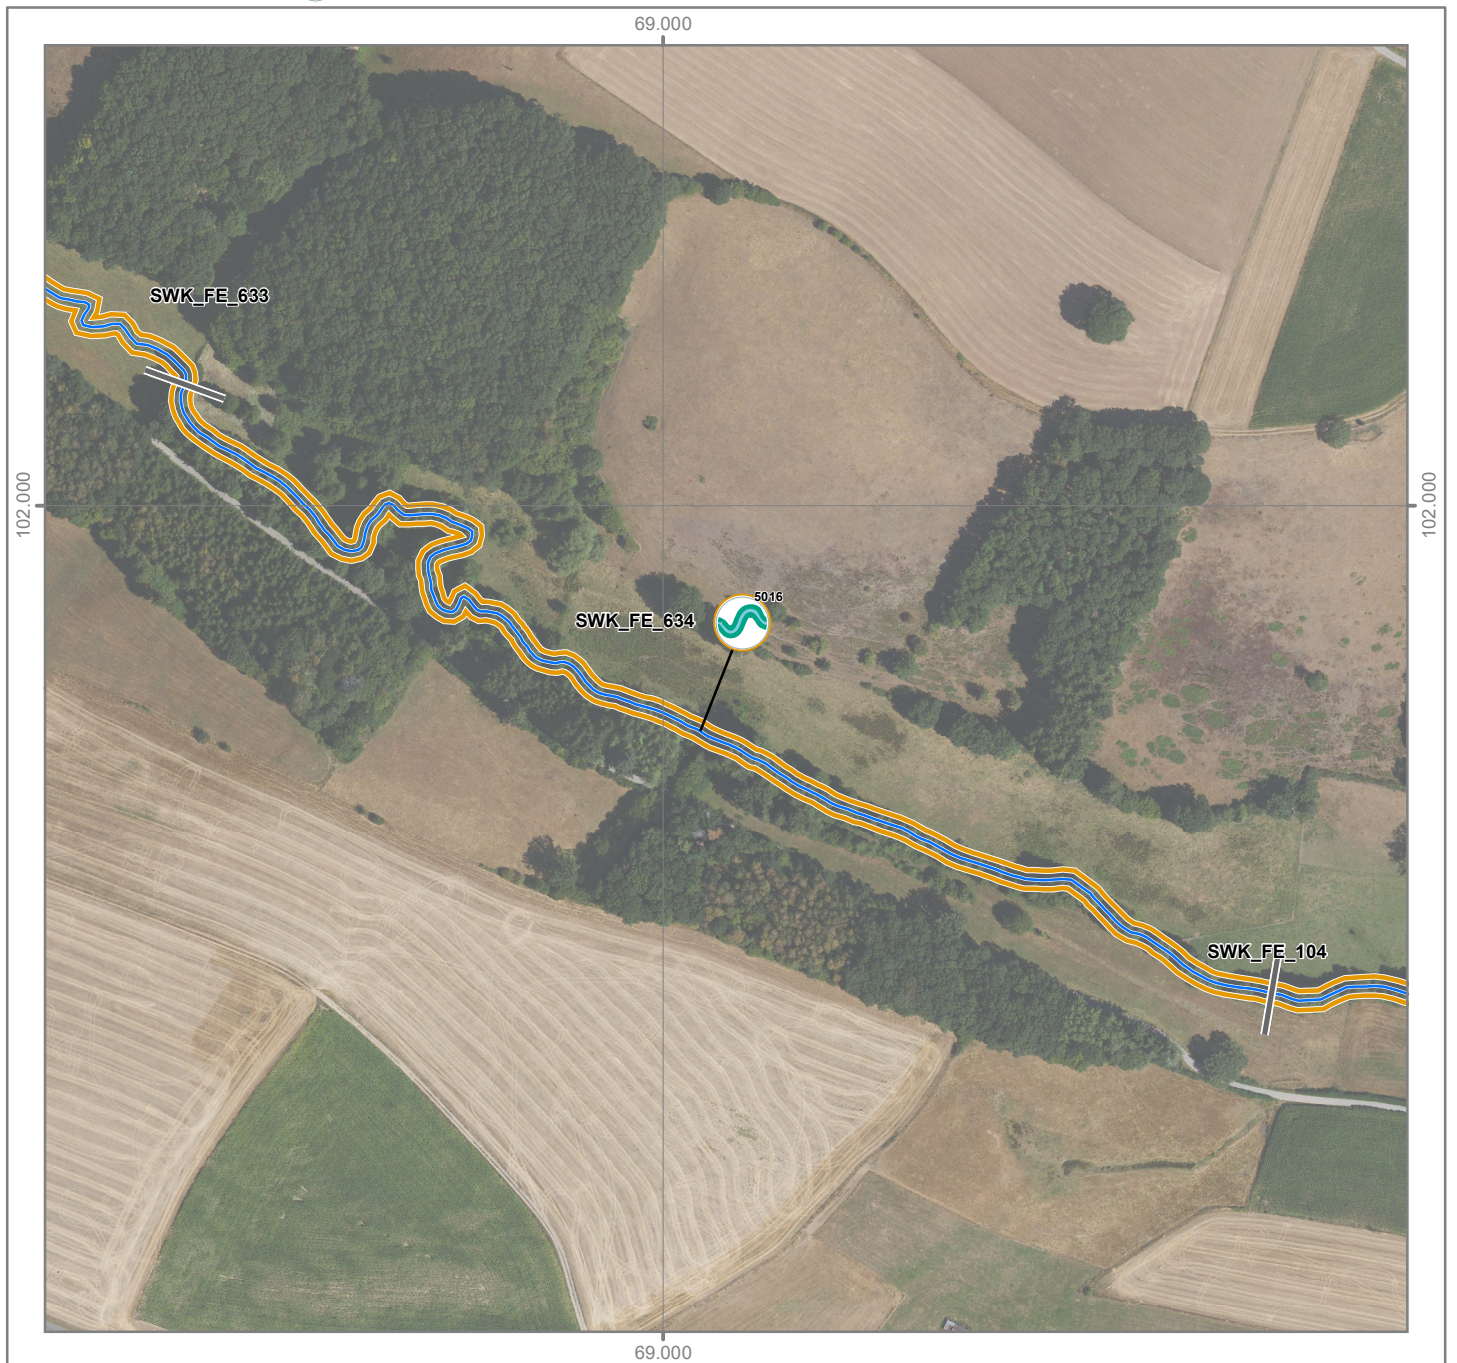
Funktionselement (ID): SWK_FE_634

Hydromorphologische Maßnahmen Beschriftung: Maßnahme (ID), siehe Tabelle

Durchgängigkeit	 	  HY DU.01 - Wiederherstellung der ökol. Durchgängigkeit – Querbauwerk
	 	  HY DU.02 - Wiederherstellung der ökol. Durchgängigkeit – Durchlass/Verrohrung/Überbauung
Morphologie	  HY MO.01 - Einbau von Strukturelementen in Sohle	
	  HY MO.02 - Entfernen/Umgestalten von Sohlverbau	
	  HY MO.03 - Einbau von Strömungsenkern für Eigendynamik	
	  HY MO.04 - Entfernen/Umgestalten von Uferverbau	
	  HY MO.05 - Wiederherstellung von naturnaher Laufentwicklung und Gewässerbett	
	  HY MO.06 - Anlage eines Gewässerrandstreifens	
	  HY MO.07 - Anlage eines Gewässerentwicklungskorridors	
	  HY MO.08 - Sicherung/Erweiterung natürlicher Überflutungsräume und Augewässer	
	  HY MO.09 - Zulassen von eigendynamischer Entwicklung	
Wasserhaushalt	 	  HY WA.01 - Wiederherstellung/Sicherung naturnaher Abflussverhältnisse
	 	  HY WA.03 - Abflussregulierung (Schwall-Sunk, Einleitungen, Ausleitungen)
