Funktionselement: SWK_FE_1326	Gewässer: Aeschbech	OWK (ID): VI-6.3
-------------------------------	---------------------	------------------

Funktionselement (ID)	SWK_FE_1326
Länge [m]	1100 m
Typ	Verbindungsstrecke
Status	nicht vollständig (Belastungen vorhanden)
OWK (ID)	VI-6.3
OWK (Name)	Aeschbech

Funktionselement (ID): SWK_FE_1326

Gewässer: Aeschbech

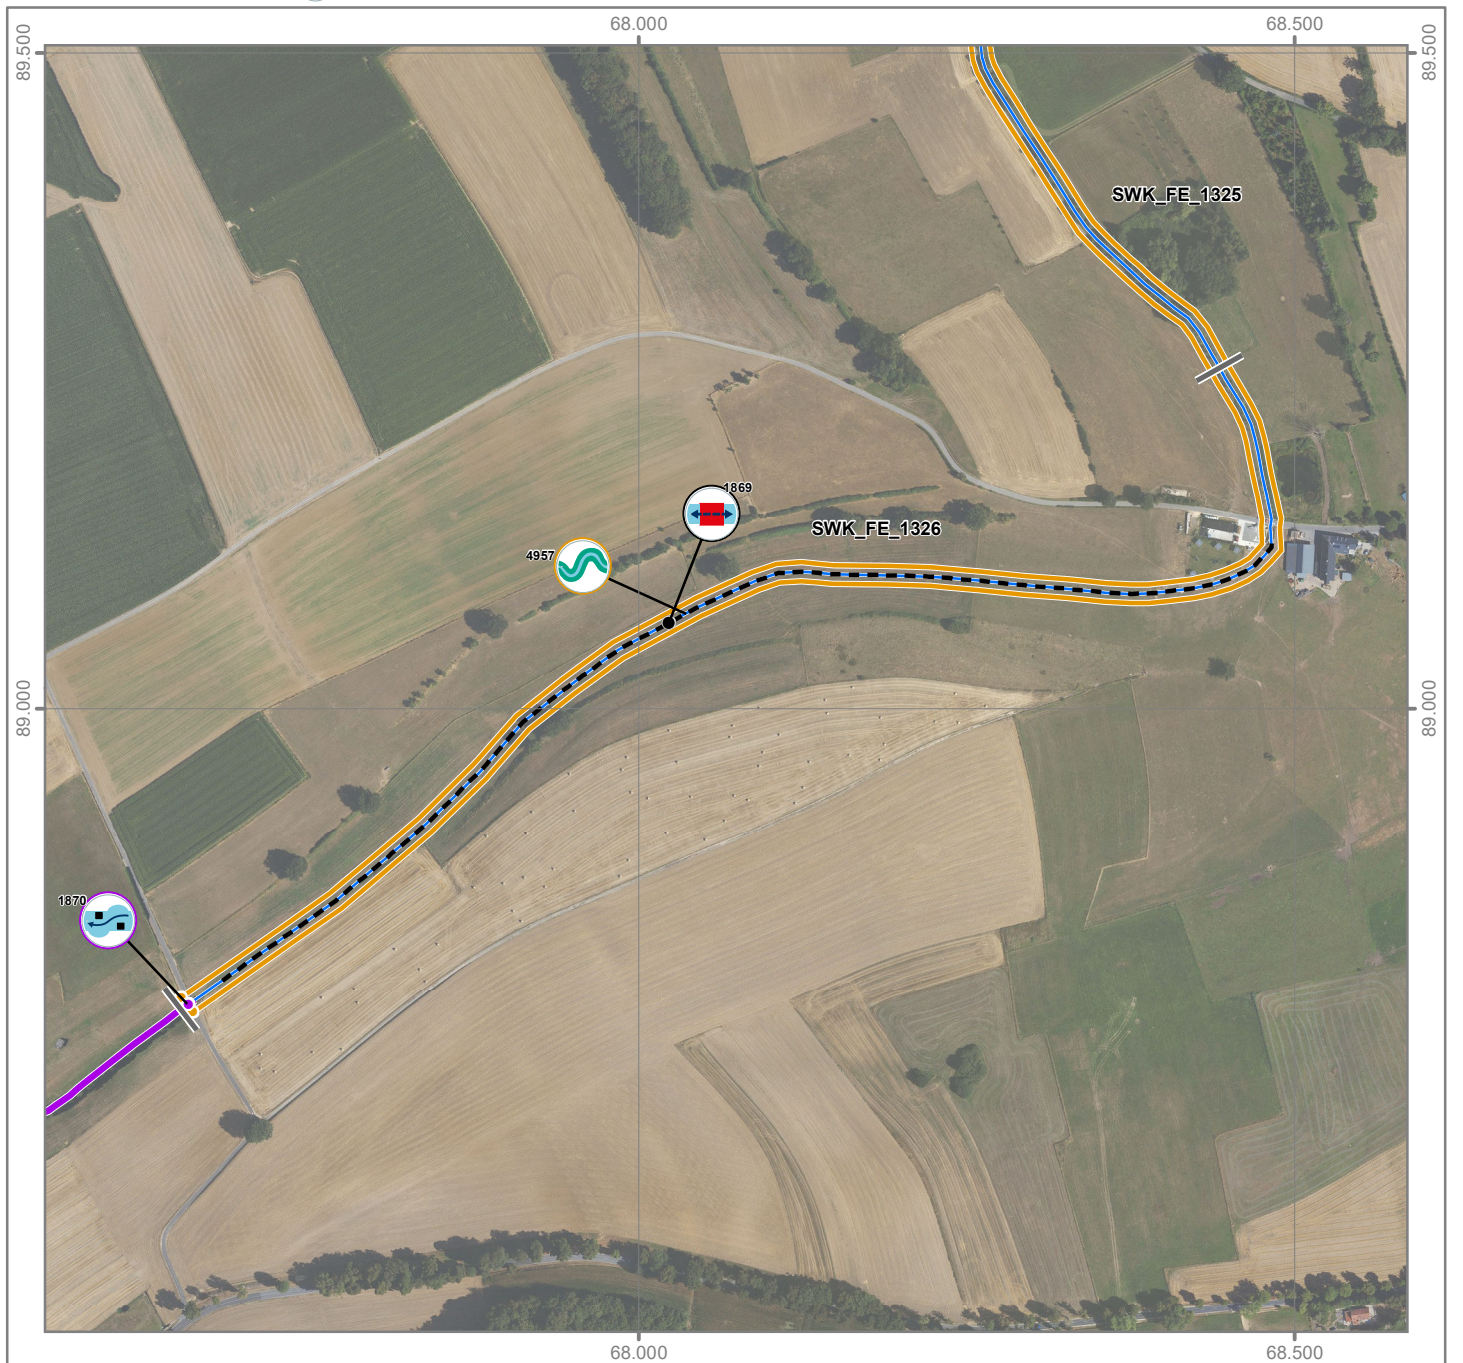
Hydromorphologische Maßnahmen Beschriftung: Maßnahme (ID), siehe Tabelle

Durchgängigkeit	 	  HY DU.01 - Wiederherstellung der ökol. Durchgängigkeit – Querbauwerk
	 	  HY DU.02 - Wiederherstellung der ökol. Durchgängigkeit – Durchlass/Verrohrung/Überbauung
Morphologie	 	HY MO.01 - Einbau von Strukturelementen in Sohle
	 	HY MO.02 - Entfernen/Umgestalten von Sohlverbau
	 	HY MO.03 - Einbau von Strömungsenkern für Eigendynamik
	 	HY MO.04 - Entfernen/Umgestalten von Uferverbau
	 	HY MO.05 - Wiederherstellung von naturnaher Laufentwicklung und Gewässerbett
	 	HY MO.06 - Anlage eines Gewässerrandstreifens
	 	HY MO.07 - Anlage eines Gewässerentwicklungskorridors
	 	HY MO.08 - Sicherung/Erweiterung natürlicher Überflutungsräume und Augewässer
	 	HY MO.09 - Zulassen von eigendynamischer Entwicklung
Wasserhaushalt	 	HY WA.01 - Wiederherstellung/Sicherung naturnaher Abflussverhältnisse
	 	HY WA.03 - Abflussregulierung (Schwall-Sunk, Einleitungen, Ausleitungen)
