Funktionselement: SWK_FE_37_1	Gewässer: Attert	OWK (ID): VI-6
-------------------------------	------------------	----------------

Funktionselement (ID)	SWK_FE_37_1
Länge [m]	500 m
Typ	Trittstein
Status	nicht vollständig (Belastungen vorhanden)
OWK (ID)	VI-6
OWK (Name)	Attert

Funktionselement (ID): SWK_FE_37_1

Gewässer: Attert

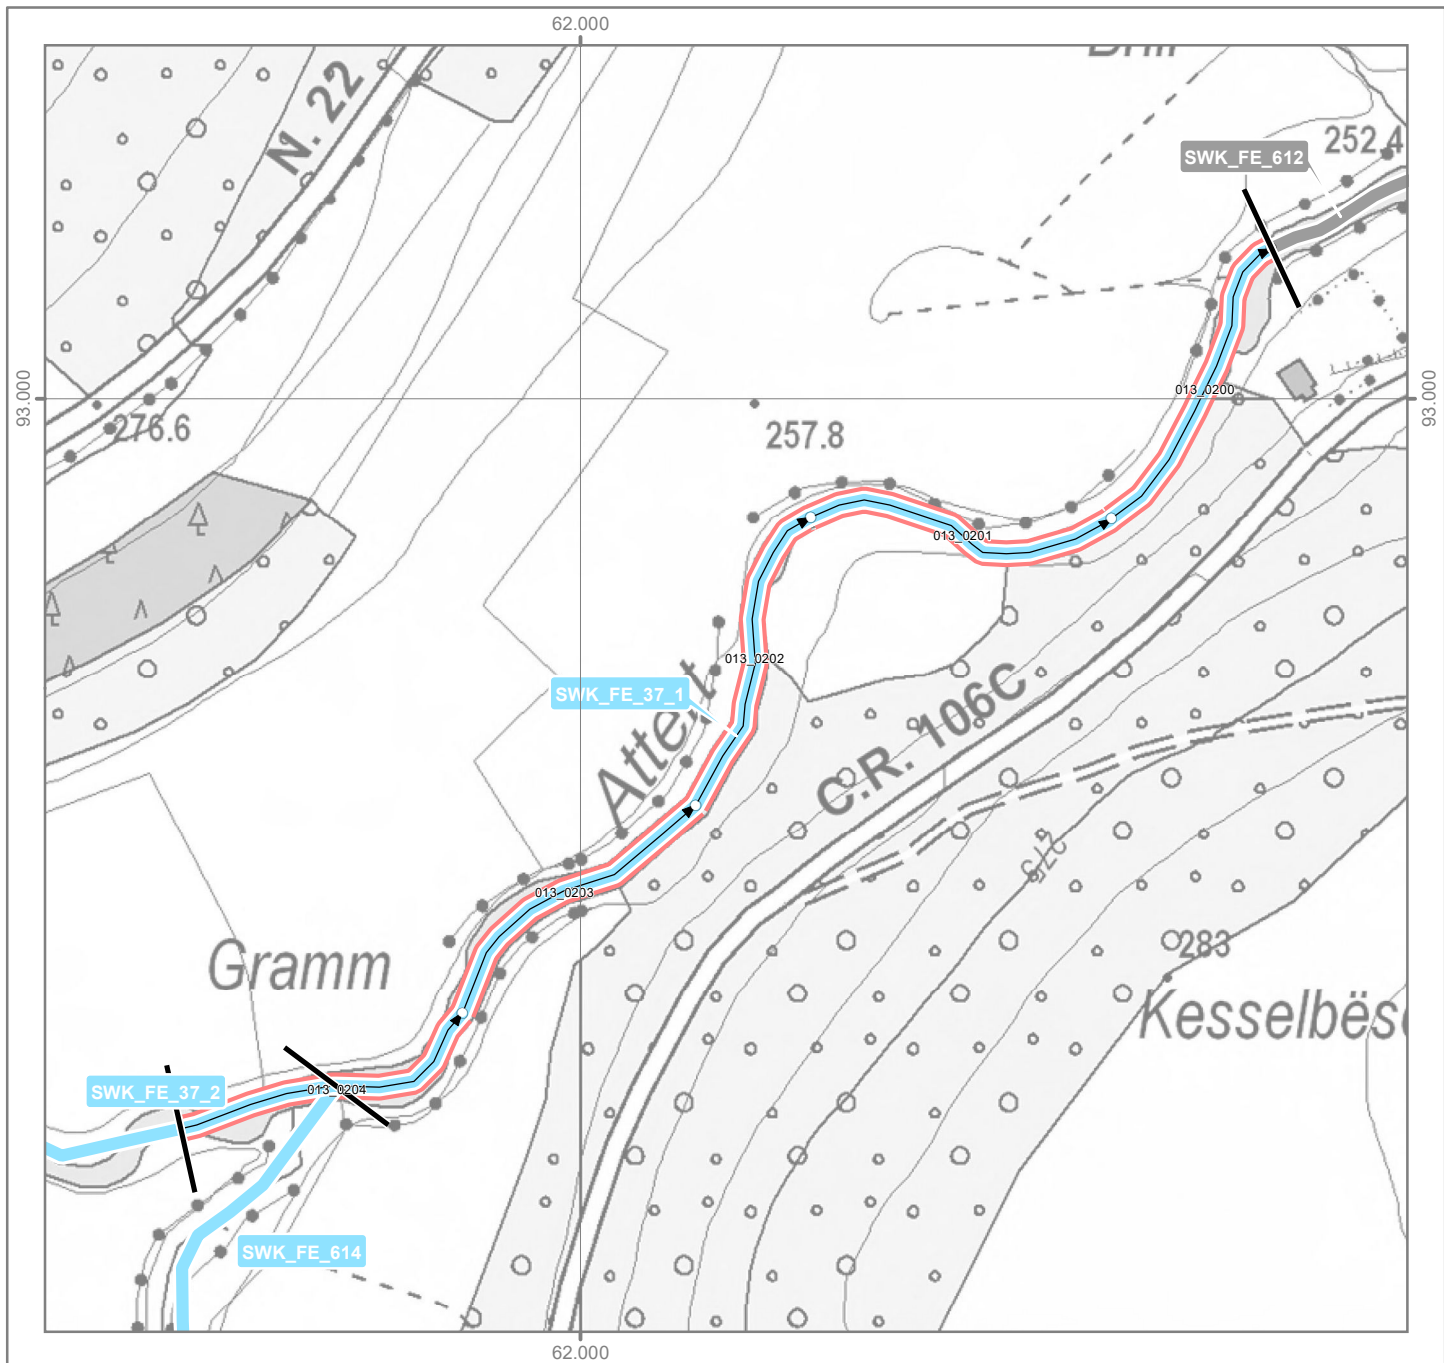
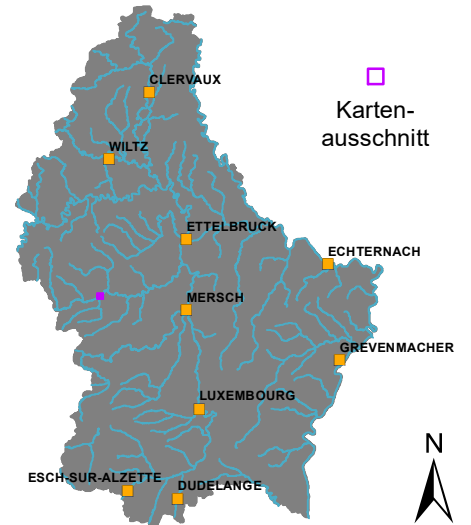
Belastungssituation

Signifikante hydro-morphologische Belastung(en) in Kartierungsabschnitt vorhanden

Kartierungsabschnitt mit Fließrichtung

Durchgängigkeitshindernisse

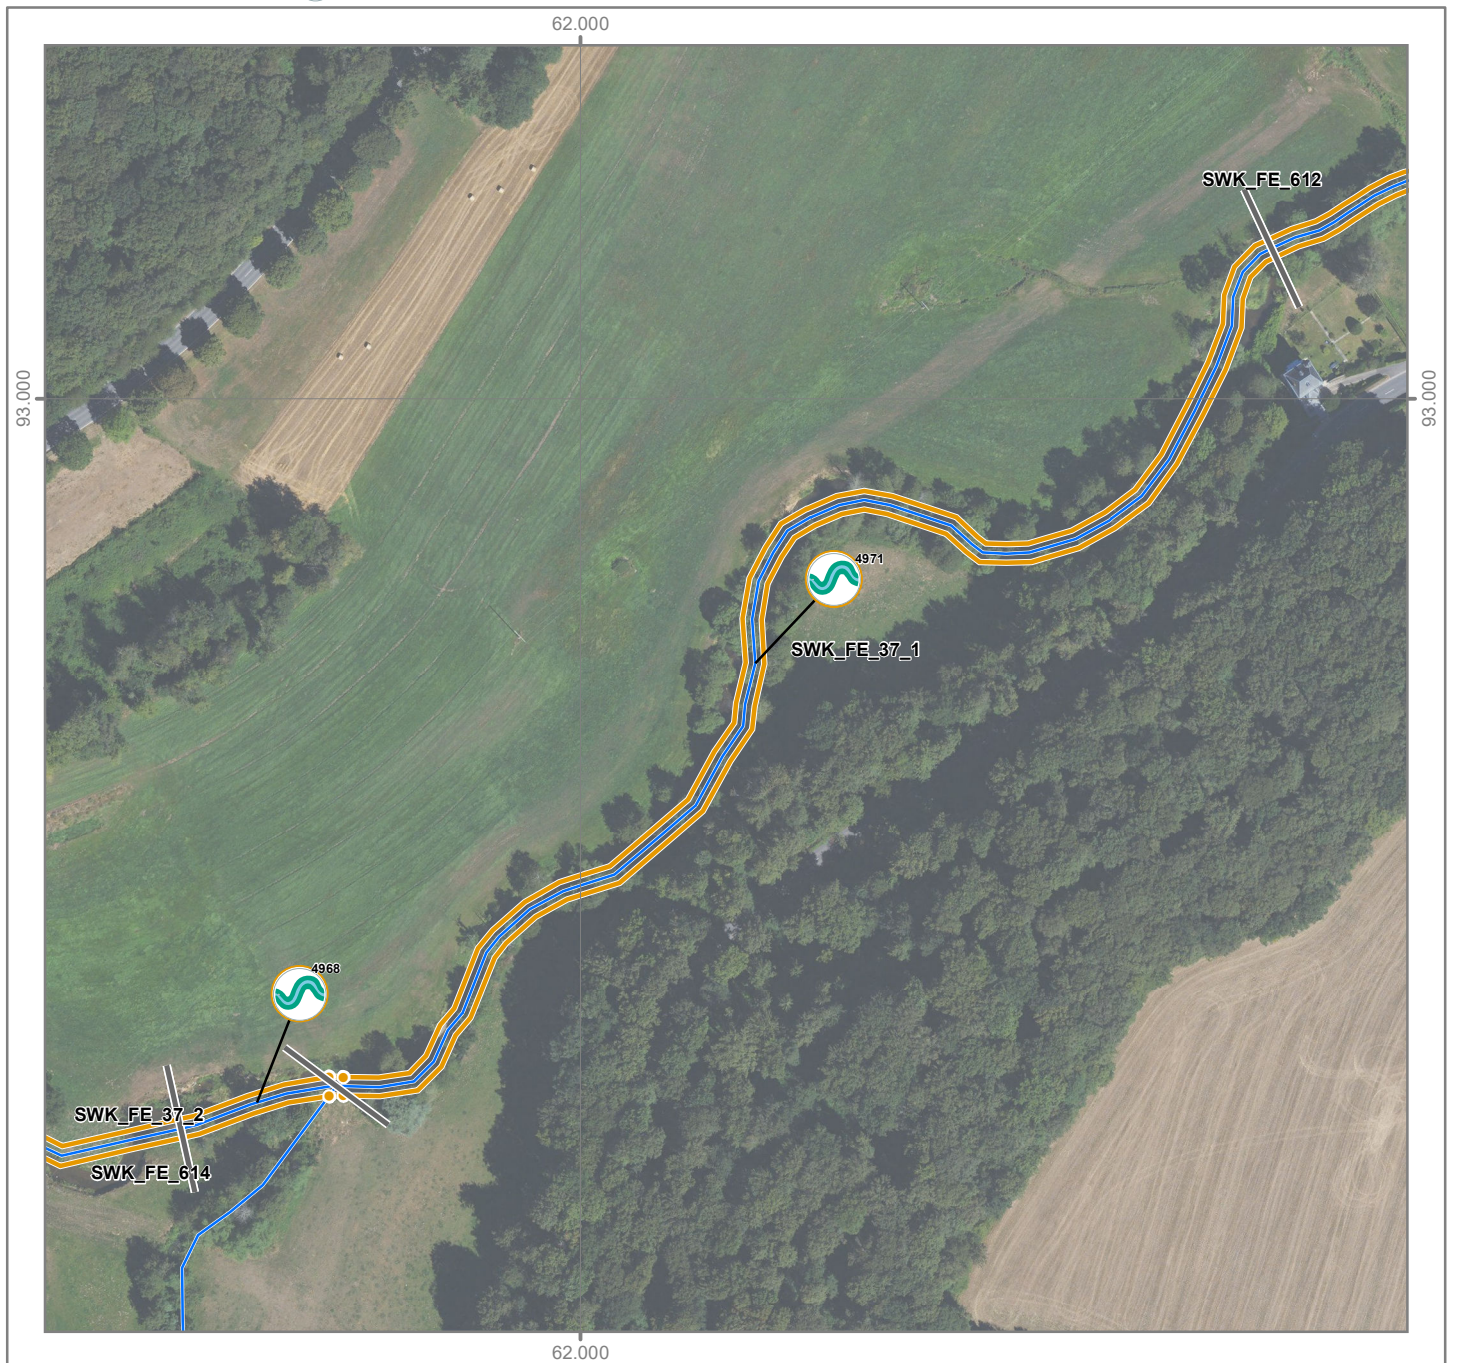
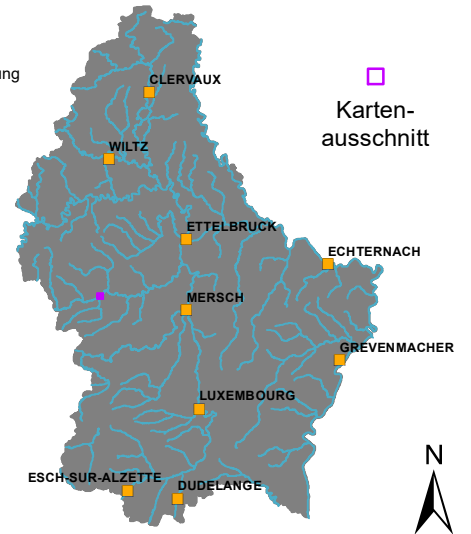
Hydromorphologische Maßnahmen Beschriftung: Maßnahme (ID), siehe Tabelle

Durchgängigkeit	 	  HY DU.01 - Wiederherstellung der ökol. Durchgängigkeit – Querbauwerk
	 	  HY DU.02 - Wiederherstellung der ökol. Durchgängigkeit – Durchlass/Verrohrung/Überbauung
Morphologie	  HY MO.01 - Einbau von Strukturelementen in Sohle	
	  HY MO.02 - Entfernen/Umgestalten von Sohlverbau	
	  HY MO.03 - Einbau von Strömungslenkern für Eigendynamik	
	  HY MO.04 - Entfernen/Umgestalten von Uferverbau	
	  HY MO.05 - Wiederherstellung von naturnaher Laufentwicklung und Gewässerbett	
	  HY MO.06 - Anlage eines Gewässerrandstreifens	
	  HY MO.07 - Anlage eines Gewässerentwicklungskorridors	
	  HY MO.08 - Sicherung/Erweiterung natürlicher Überflutungsräume und Augewässer	
	  HY MO.09 - Zulassen von eigendynamischer Entwicklung	
Wasserhaushalt	  HY WA.01 - Wiederherstellung/Sicherung naturnaher Abflussverhältnisse	
	  HY WA.02 - (Symbol not explicitly defined in text)	
	  HY WA.03 - Abflussregulierung (Schwall-Sunk, Einleitungen, Ausleitungen)
