Funktionselement: SWK_FE_612	Gewässer: Attert	OWK (ID): VI-6
------------------------------	------------------	----------------

Funktionselement (ID)	SWK_FE_612
Länge [m]	500 m
Typ	Verbindungsstrecke
Status	vollständig (keine Belastungen vorhanden)
OWK (ID)	VI-6
OWK (Name)	Attert

Funktionselement (ID): SWK_FE_612

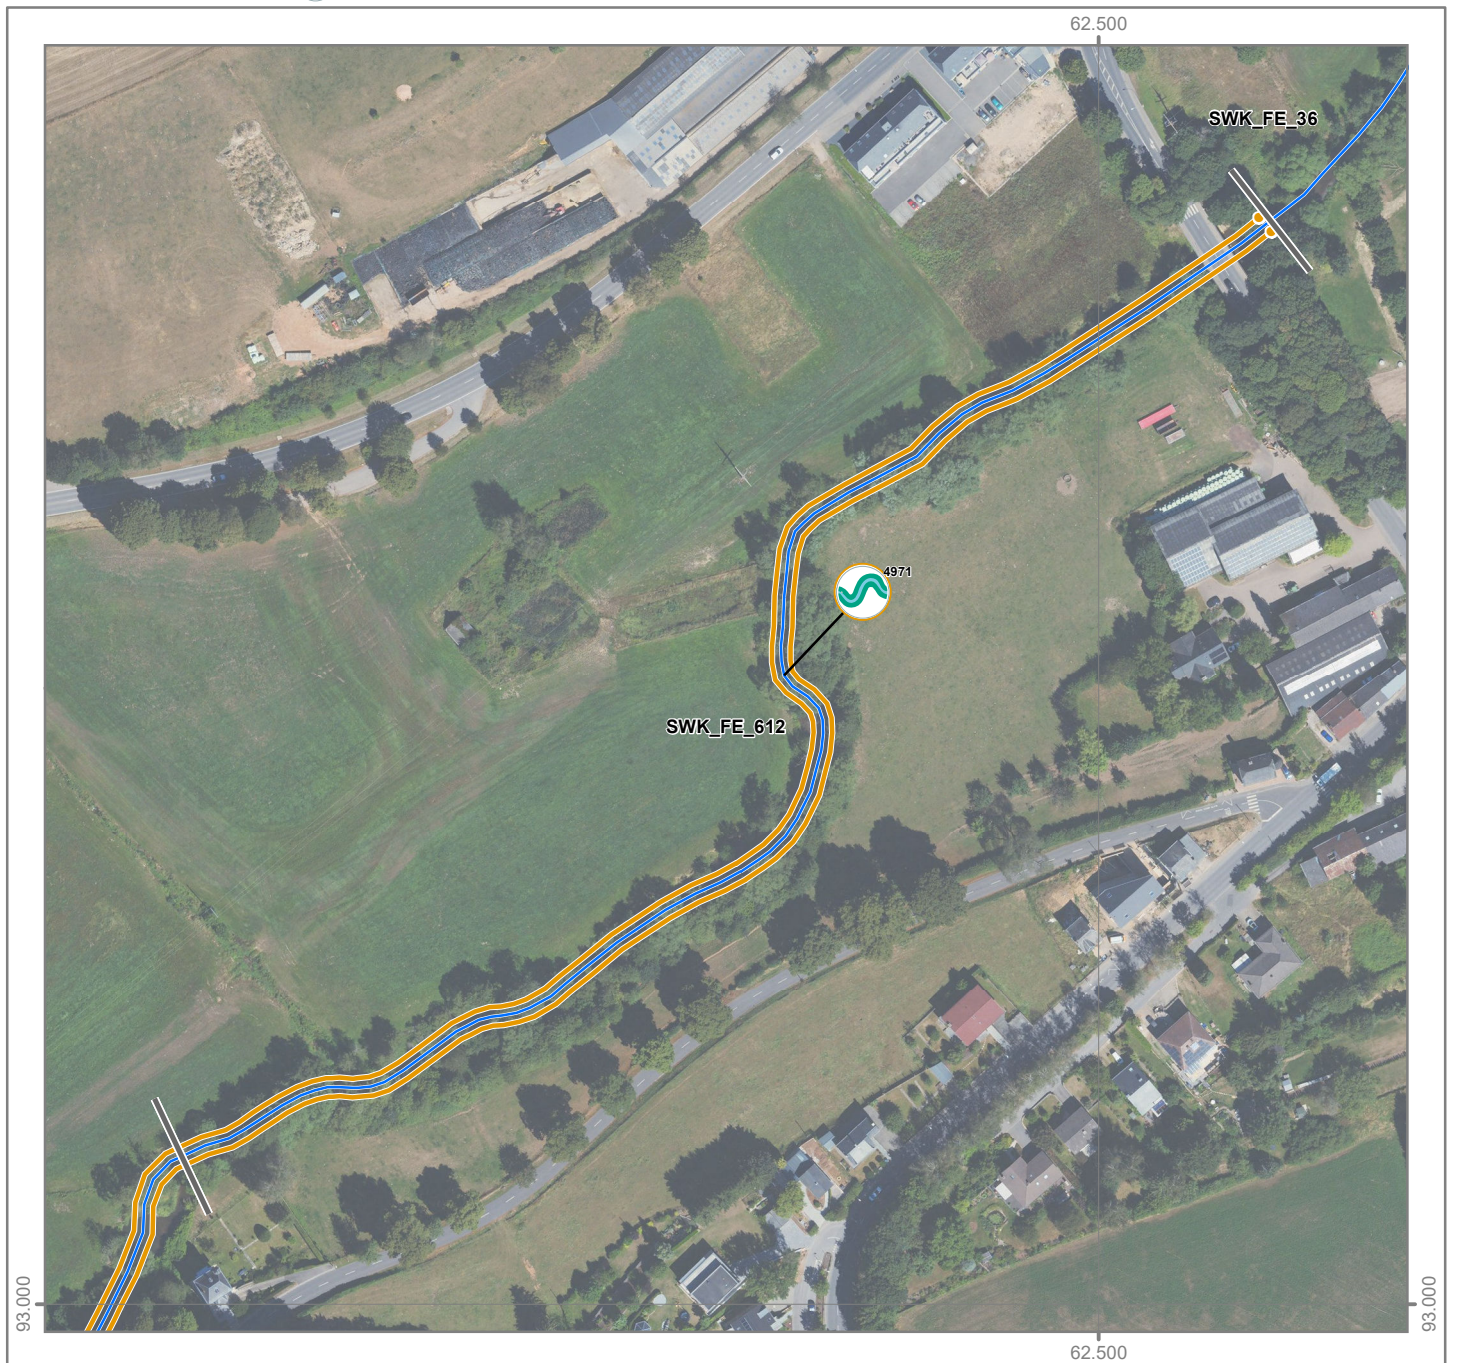
Hydromorphologische Maßnahmen Beschriftung: Maßnahme (ID), siehe Tabelle
