Funktionselement: SWK_FE_93	Gewässer: Roudbaach	OWK (ID): VI-7.1
-----------------------------	---------------------	------------------

Funktionselement (ID): SWK_FE_93

Gewässer: Roudbaach

OWK: VI-7.1

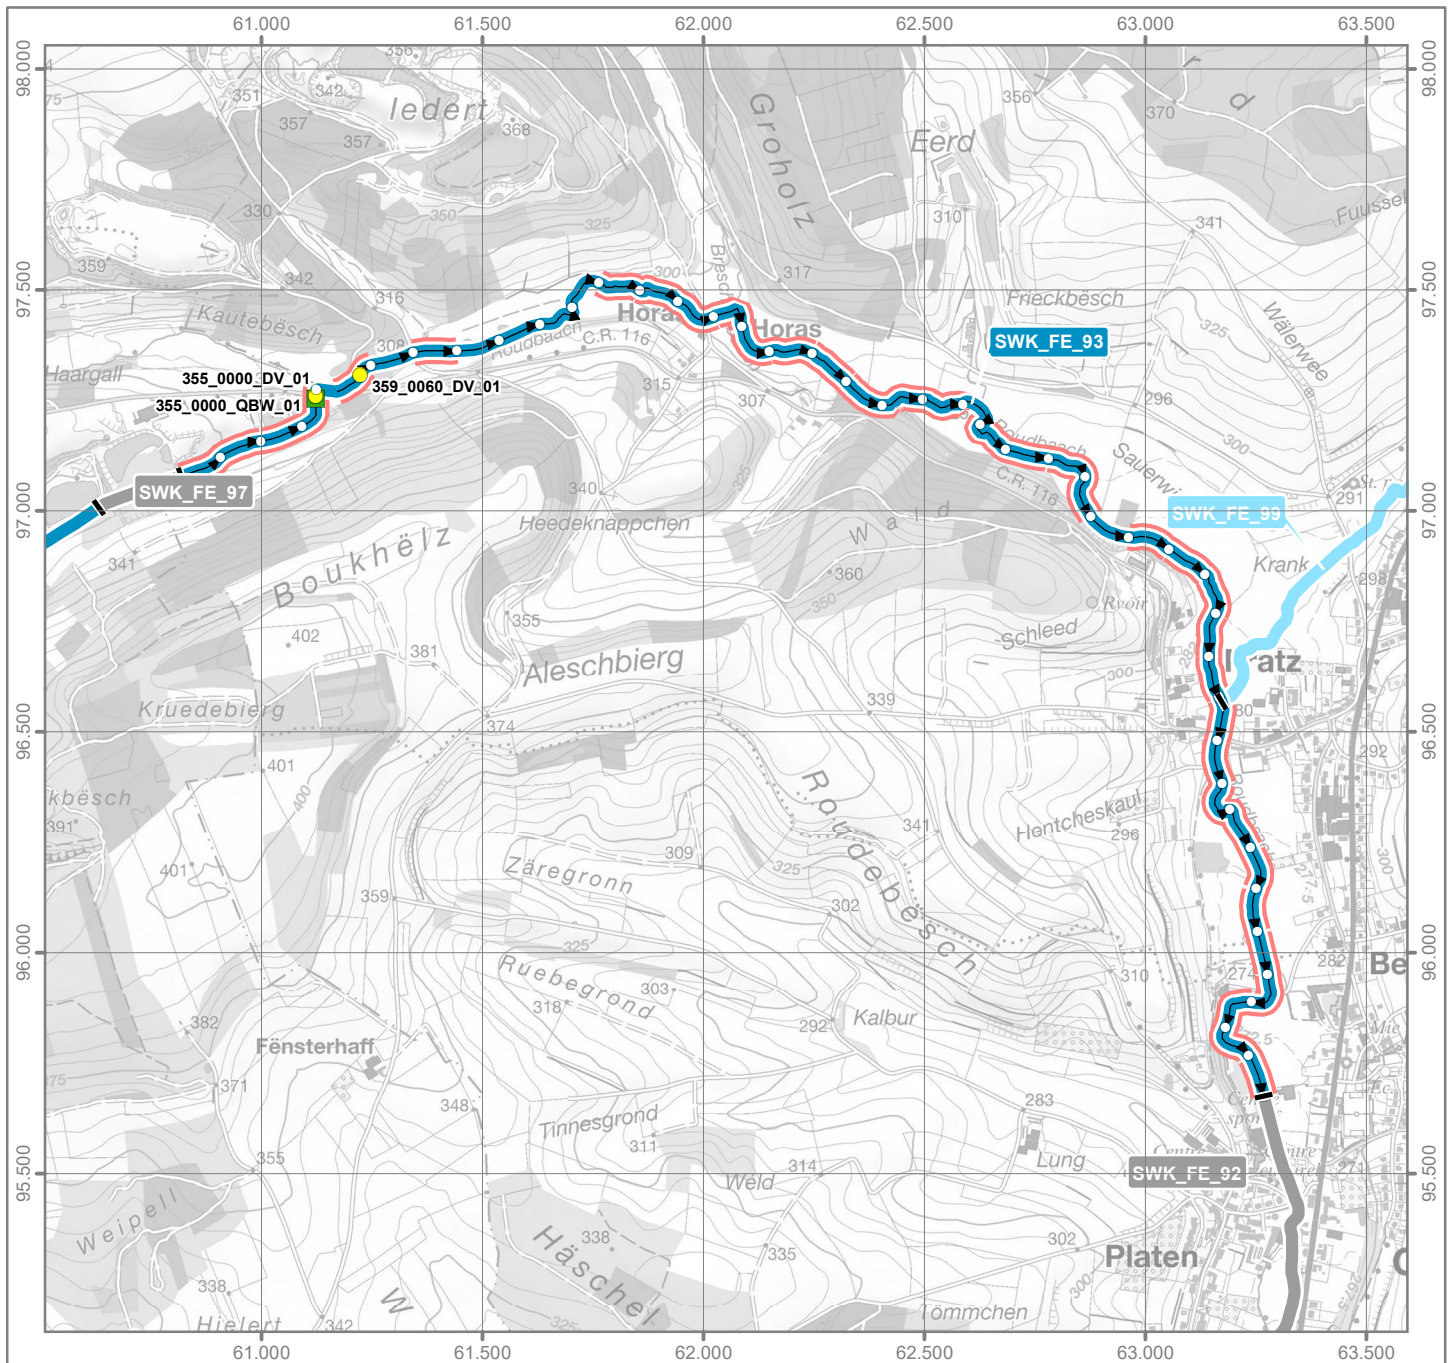
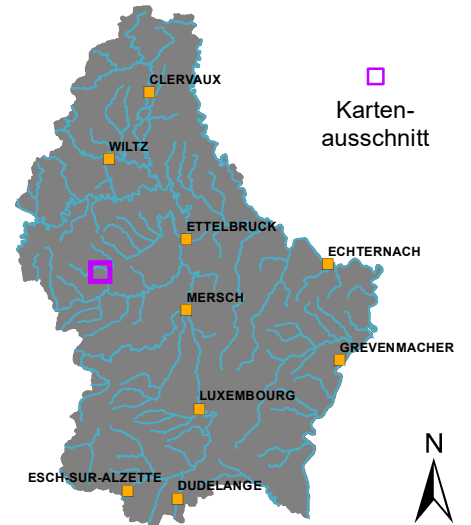
Funktionselemente

Signifikante hydro-morphologische Belastung(en) in Kartierungsabschnitt vorhanden

Kartierungsabschnitt mit Fließrichtung

Durchgängigkeithindernisse

Sohle	700 m		16 %	Anteil des Funktionselements, in der Gewässerbereich Sohle, Ufer oder Land nicht den Anforderungen des Strahlwirkungskonzeptes entspricht.
Ufer	0 m		0 %	
Land	1000 m		23 %

Rückstau (Strukturparameter 2.3)	0 m		0 %	Anteil des Funktionselements, in der jeweilige Einzelparameter nicht den Anforderungen des Strahlwirkungskonzeptes entspricht.
Ausleitung (Strukturparameter 2.7)	200 m		5 %	
Substratdiversität (Strukturparameter 3.2)	0 m		0 %	
Sohlverbau (Strukturparameter 3.3)	0 m		0 %	
Uferverbau (Strukturparameter 5.2)	100 m		2 %	
Randstreifen (Strukturparameter 6.2)	3200 m		74 %	
Umfeldbelastung (Strukturparameter 6.3)	700 m		16 %

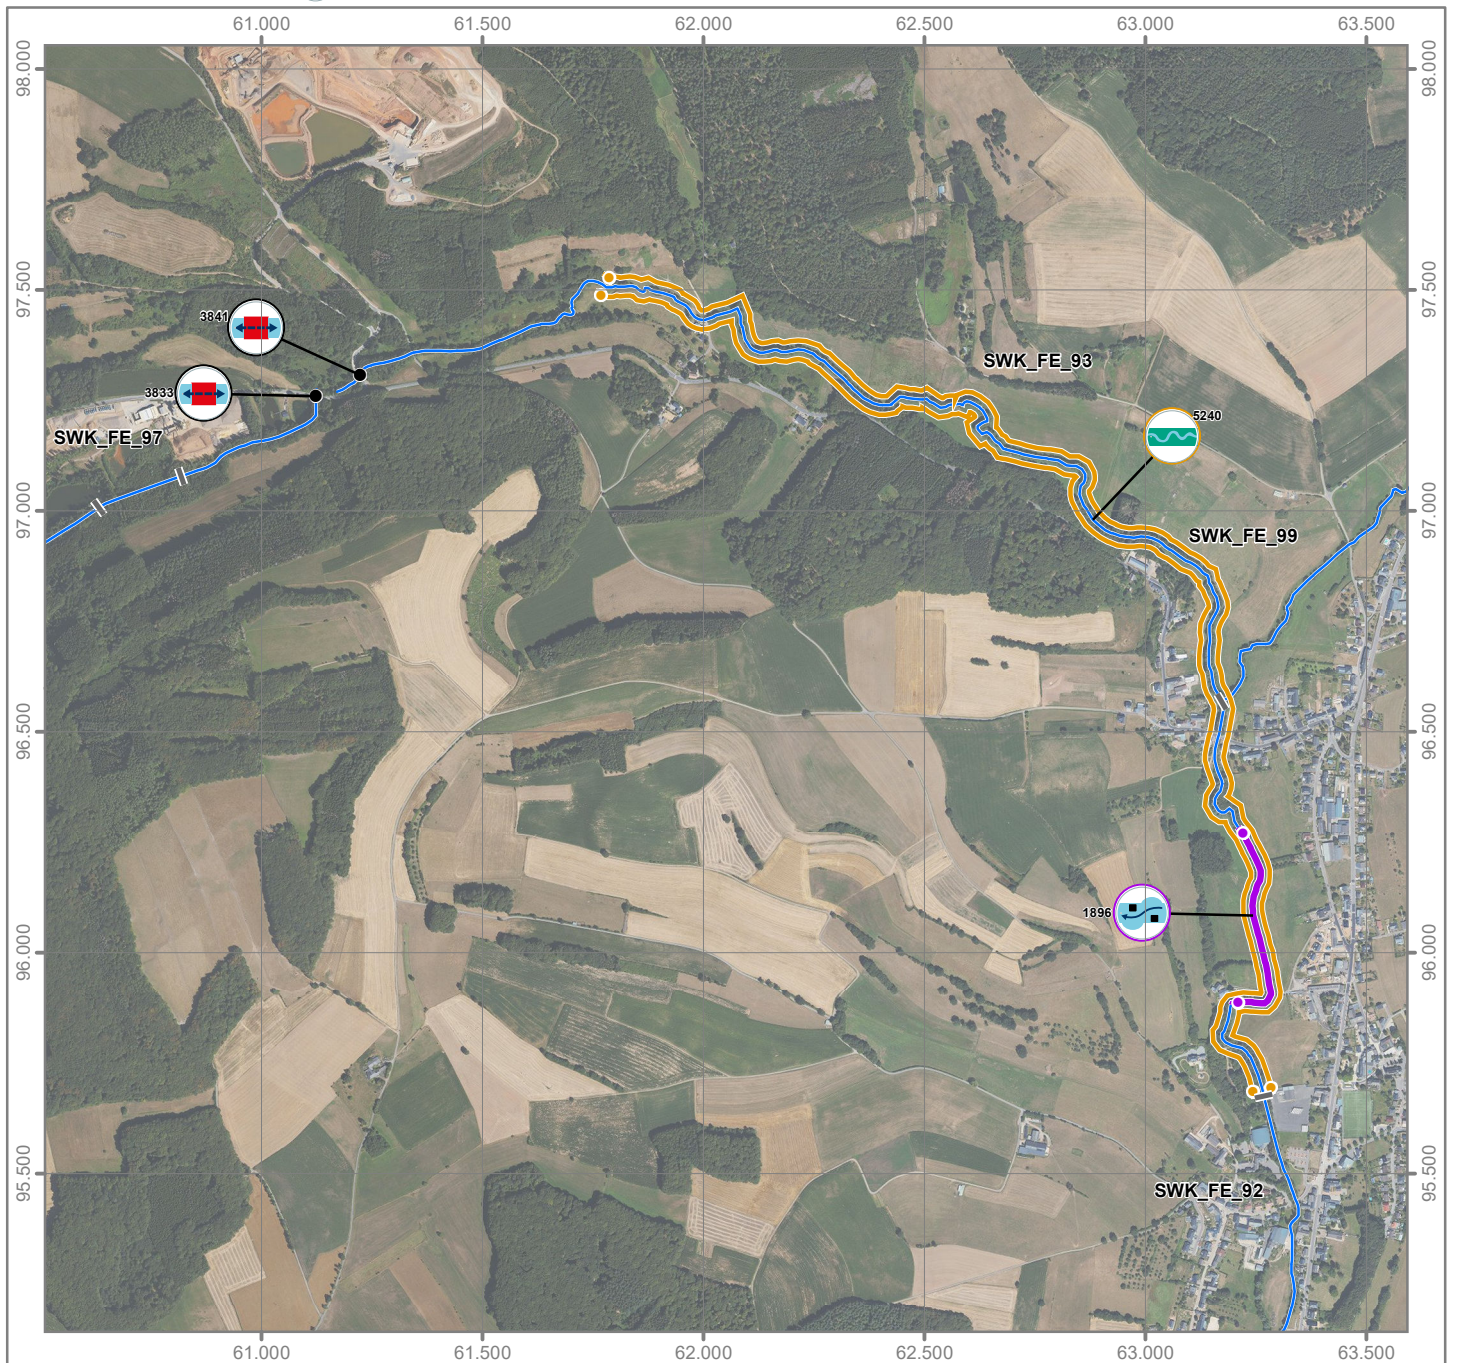
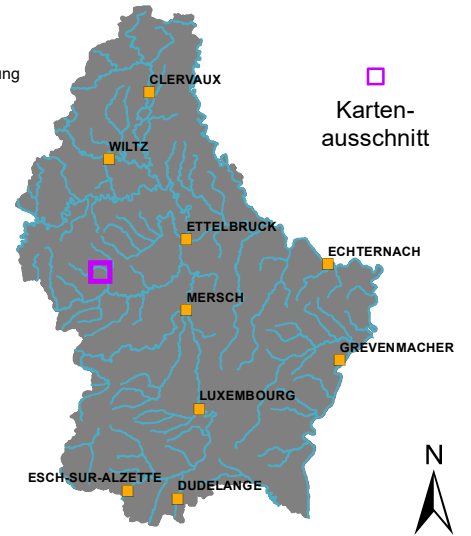
Hydromorphologische Maßnahmen Beschriftung: Maßnahme (ID), siehe Tabelle

| <p>Durchgängigkeit</p> <p>■</p> <p>—●—</p> | <p>HY DU.01 - Wiederherstellung der ökol. Durchgängigkeit – Querbauwerk</p> <p>HY DU.02 - Wiederherstellung der ökol. Durchgängigkeit – Durchlass/Verrohrung/Überbauung</p> |
| <p>Morphologie</p> <p>—●—</p> <p>—●—</p> <p>—●—</p> <p>—●—</p> <p>—●—</p> <p>—●—</p> <p>—●—</p> <p>—●—</p> <p>—●—</p> | <p>HY MO.01 - Einbau von Strukturelementen in Sohle</p> <p>HY MO.02 - Entfernen/Umgestalten von Sohlverbau</p> <p>HY MO.03 - Einbau von Strömungslenkern für Eigendynamik</p> <p>HY MO.04 - Entfernen/Umgestalten von Uferverbau</p> <p>HY MO.05 - Wiederherstellung von naturnaher Laufentwicklung und Gewässerbett</p> <p>HY MO.06 - Anlage eines Gewässerrandstreifens</p> <p>HY MO.07 - Anlage eines Gewässerentwicklungskorridors</p> <p>HY MO.08 - Sicherung/Erweiterung natürlicher Überflutungsräume und Augewässer</p> <p>HY MO.09 - Zulassen von eigendynamischer Entwicklung</p> |
| <p>Wasserhaushalt</p> <p>■</p> <p>■</p> | <p>HY WA.01 - Wiederherstellung/Sicherung naturnaher Abflussverhältnisse</p> <p>HY WA.03 - Abflussregulierung (Schwall-Sunk, Einleitungen, Ausleitungen)</p> |

LuxMaPro (ID)	Typ	X (Start)	Y (Start)	X (Ende)	Y (Ende)	Länge [m]	Ortschaft	Beschreibungstext	Umsetzungsstatus	Maßnahmenart (Code)	Maßnahmenart (Text)	Wirkungsbereich	Gewässerseite	Bauwerk (ID)	Bauwerk (Typ)
1896	Linien-Maßnahme	63195	95882	63210	96284	500	Bettborn	Einbau von Strömungslenkern für Eigendynamik - Roudbaach - Bettborn - im Zentrum (L=500m)	Vorschlag	HY MO.03	Einbau von Strömungslenkern für Eigendynamik	Sohle Ufer	Gewässerbett	-	-
3833	Linien-Maßnahme	61123	97265	61123	97255	10	Hostert	Wiederherstellung der Durchgängigkeit - Durchlass/Verrohrung/Überbauung - Roudbaach - Hostert - unter C.R. 116 (L=10m)	Vorschlag	HY DU.02	Wiederherstellung der ökologischen Durchgängigkeit - Durchlass/Verrohrung/Überbauung	Sohle (Ufer)	Gewässerbett	355_0000_DV_01	Durchlass
3841	Linien-Maßnahme	61225	97311	61221	97305	7	Horas	Wiederherstellung der Durchgängigkeit - Durchlass/Verrohrung/Überbauung - Roudbaach - Horas - bei Kautebësch (L=7m)	Vorschlag	HY DU.02	Wiederherstellung der ökologischen Durchgängigkeit - Durchlass/Verrohrung/Überbauung	Sohle (Ufer)	Gewässerbett	359_0060_DV_01	Durchlass

5240	Linien-Maßnahme	63268	95675	61763	97517	3200	Platen bis Horas	Anlage eine Gewässerentwicklungskorridors - Roudbaach - Platen bis Horas - von Centre culturel bis Horas (L=3200m - Einzelfallprüfung)	Vorschlag	HY MO.07	Anlage eine Gewässerentwicklungskorridors	Land	Einzelfallprüfung	-	-
