Funktionselement: SWK_FE_99	Gewässer: Bëschruederbaach	OWK (ID): VI-7.2
-----------------------------	----------------------------	------------------

Funktionselement (ID)	SWK_FE_99
Länge [m]	1300 m
Typ	Trittstein
Status	nicht vollständig (Belastungen vorhanden)
OWK (ID)	VI-7.2
OWK (Name)	Bëschruederbaach

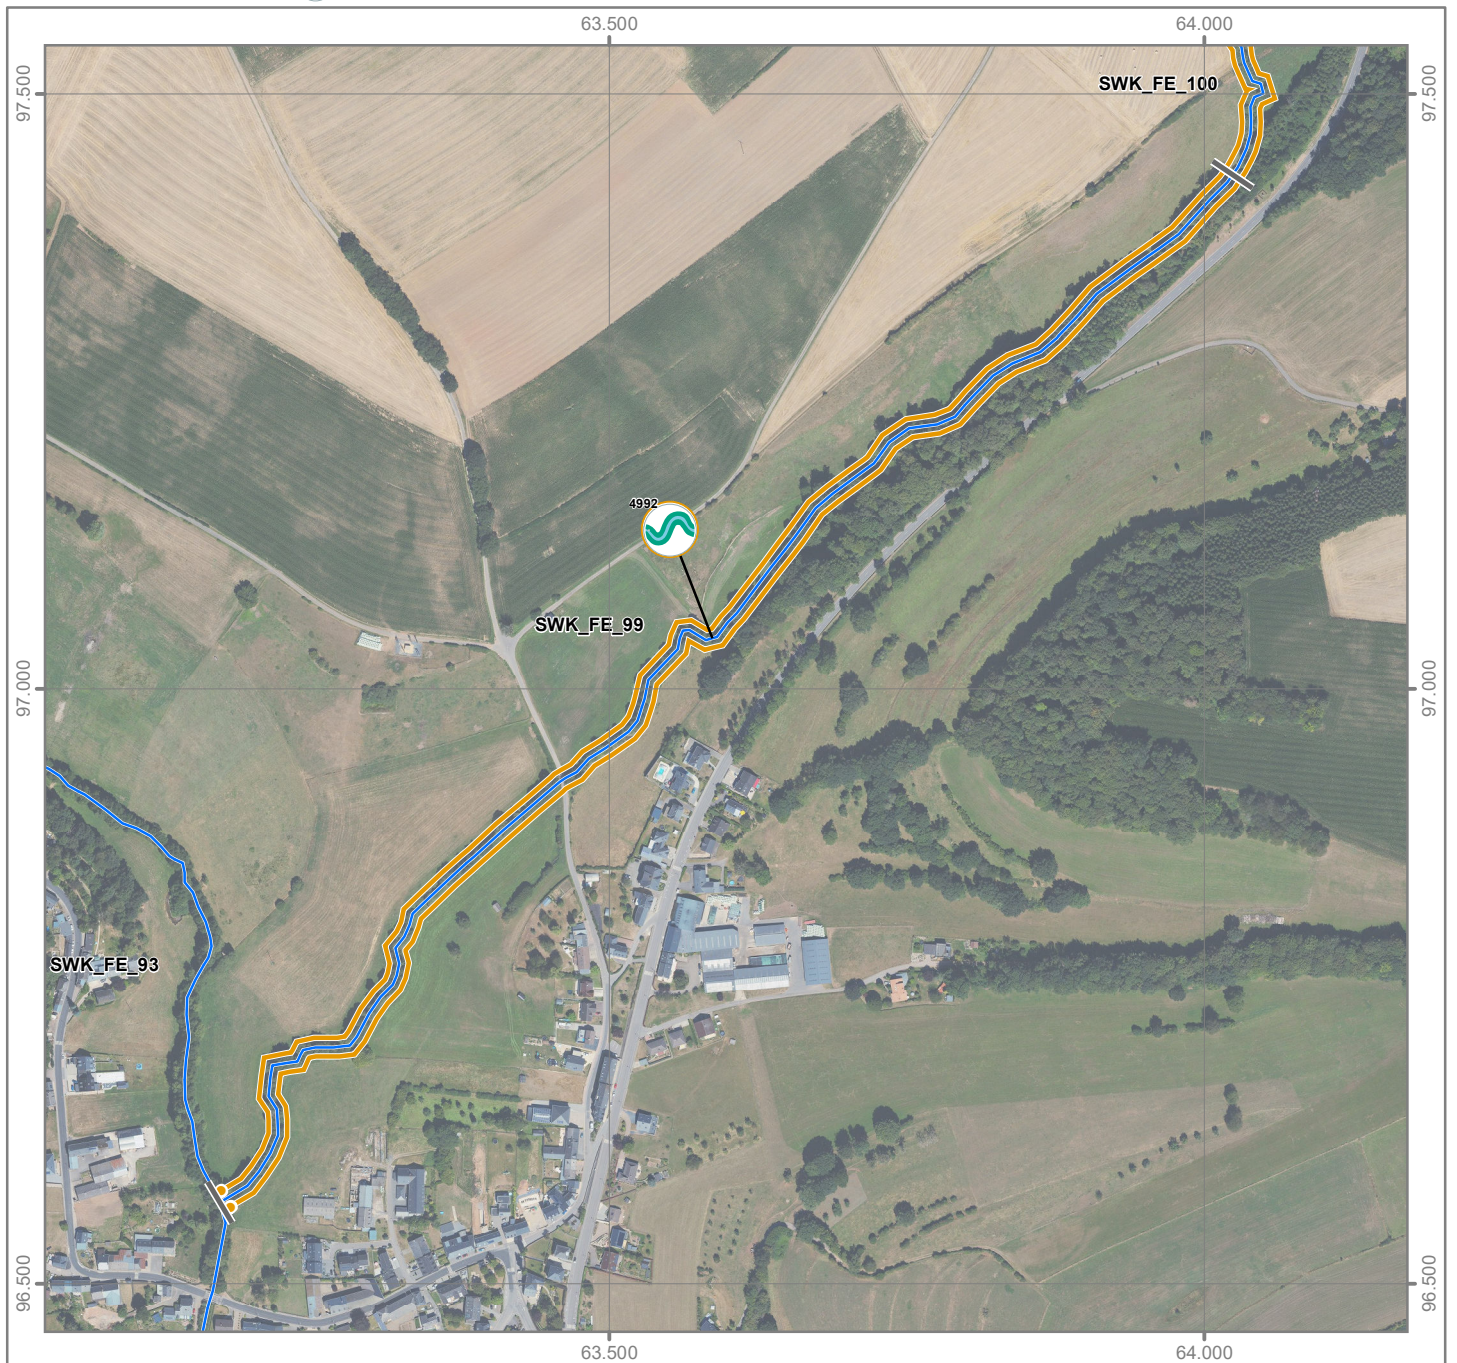
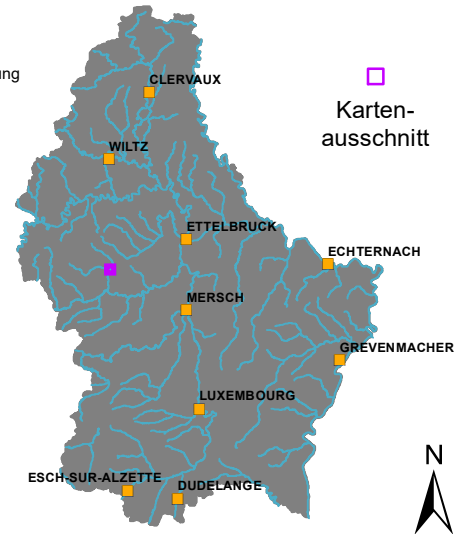
Funktionselement (ID): SWK_FE_99

Hydromorphologische Maßnahmen Beschriftung: Maßnahme (ID), siehe Tabelle
