Funktionselement: SWK_FE_697 Gewässer: Mierbaach OWK (ID): VII-1.2

Strahlwirkungskonzept Luxemburg 2020 Steckbrief Funktionselement

Hydromorphologische Maßnahmen

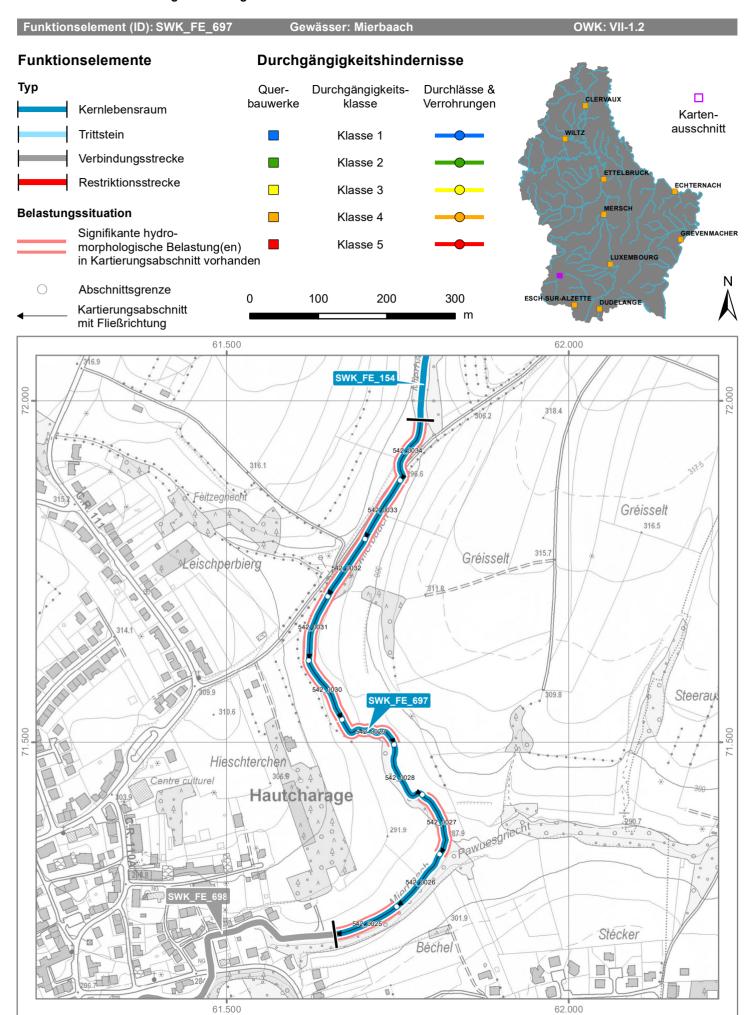
Funktionselement (ID): SWK_FE_697 Gewässer: Mierbaach OWK: VII-1.2 Hydromorphologische Maßnahmen Beschriftung: Maßnahme (ID), siehe Tabelle HY DU.01 - Wiederherstellung der ökol. Durchgängigkeit – Querbauwerk Durchgängigkeit HY DU.02 - Wiederherstellung der ökol. Durchgängigkeit – Durchlass/Verrohrung/Überbauung Karten-HY MO.01 - Einbau von Strukturelementen in Sohle ausschnitt HY MO.02 - Entfernen/Umgestalten von Sohlverbau 🛂 HY MO.03 - Einbau von Strömungslenkern für Eigendynamik ETTELBRUCK HY MO.04 - Entfernen/Umgestalten von Uferverbau ECHTERNACH Morphologie HY MO.05 - Wiederherstellung von naturnaher Laufentwicklung und Gewässerbett HY MO.06 - Anlage eines Gewässerrandstreifens VENMACHER HY MO.07 - Anlage eines Gewässerentwicklungskorridors LUXEMBOURG HY MO.08 - Sicherung/Erweiterung natürlicher Überflutungsräume und Augewässer HY MO.09 - Zulassen von eigendynamischer Entwicklung HY WA.01 - Wiederherstellung/Sicherung naturnaher Abflussverhältnisse Wasserhaushalt HY WA.03 - Abflussregulierung (Schwall-Sunk, Einleitungen, Ausleitungen) 61.500 62.000 **SWK FE 154** 72.000 SWK_FE_697 .500 61.500 62.000

LuxMaPro (ID)	Тур	X (Start)	Y (Start)	X (Ende)	Y (Ende)	Länge [m]	Ortschaft	Beschreibungstext	Umsetzungs- status	Maßnahmenart (Code)	Maßnahmenart (Text)	Wirkungsbereich	Gewässerseite	Bauwerk (ID)	Bauwerk (Typ)
5551	Linien- Maßnahme	61658	71219	61783	71972	1000	Oberhalb Hautcharage	Anlage eines Gewässerentwicklungskorridors - Mierbaach - Hautcharage (L=1000m)	Vorschlag	HY MO.07	Anlage eine Gewässerentwicklungskorridors	Land	Einzelfallprüfung	-	=
