Identifikation

Abschnitt-ID	439_0023 (Abschnittslänge: 100m)
OWK	II-2.2
Gewässername	Girsterbaach
Erhebungsdatum	05.04.2019
Name der Kartierer*in	Melanie Vollmer

Typisierung und Charakterisierung

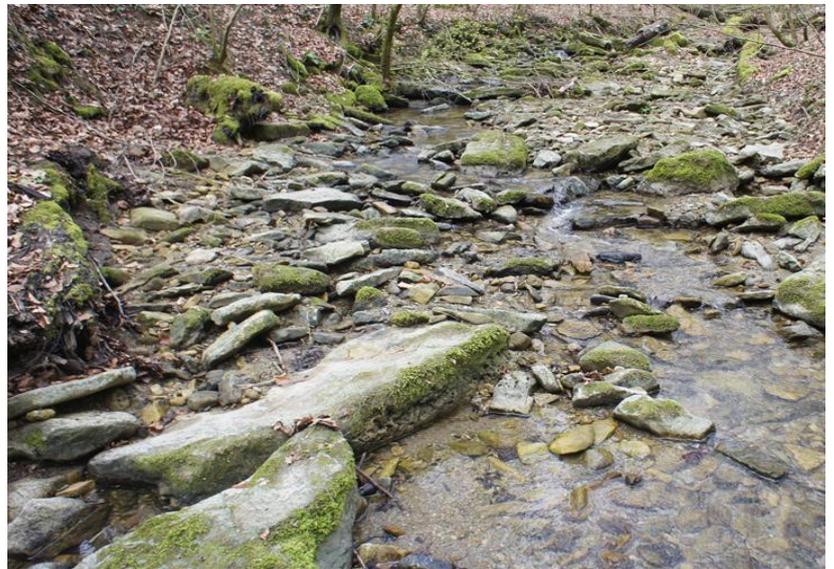
Foto 1 | Übersicht

LAWA-Typ	Typ 7: Grobmaterialreiche, karbonatische Mittelgebirgsbäche
LUX-Typ	Typ IV: Bäche der kollinen Stufe des Gutland
Substrattyp im Referenzzustand	Schotter
Sonderfall	keine Angabe
Gewässerlage	Freie Landschaft
Sichtbarkeit der Sohle	vollständig
Kolmation	keine
Anmerkung

Megalithal (>40 cm) Große Steine und Blöcke	20%
Makrolithal (>20 - 40 cm) Steine (Kopfgröße)	10%
Mesolithal (>6 - 20 cm) Steine (Faustgröße)	20%
Mikrolithal (>2 - 6 cm) Grobkies (Ei bis Kinderfaust)	10%
Akal (>0,2 - 2 cm) Fein- bis Mittelkies	20%
Psammal (>6 µm - 2 mm) Sand u/o (mineralischer) Schlamm	10%
Argyllal (<6 µm) Lehm und Ton (bindig)	0%
Technolithal Künstliche Substrate, Verbau	0%
