Identifikation

Abschnitt-ID	441_0008 (Abschnittslänge: 100m)
OWK	II-2.3
Gewässername	Aleferbaach
Erhebungsdatum	04.04.2019
Name der Kartierer*in	Melanie Vollmer

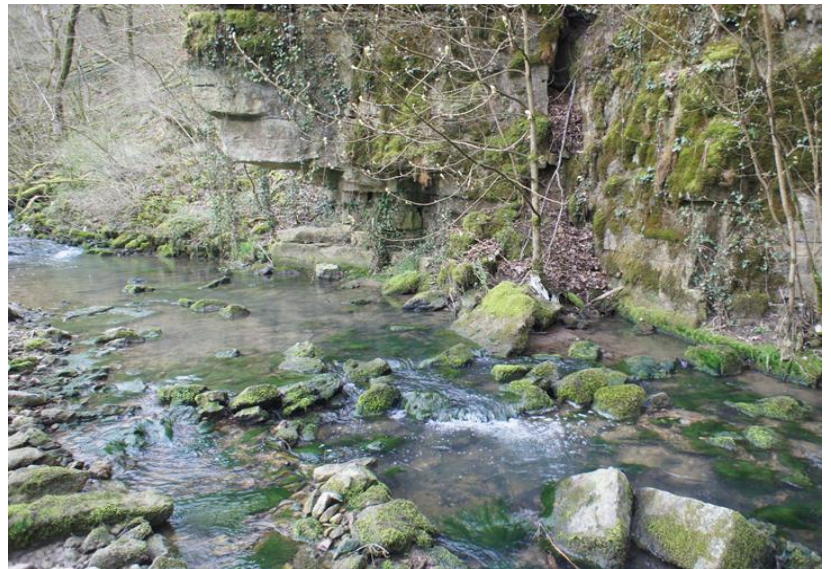
Foto 1 | Übersicht

LAWA-Typ	Typ 7: Grobmaterialreiche, karbonatische Mittelgebirgsbäche
LUX-Typ	Typ IV: Bäche der kollinen Stufe des Gutland
Substrattyp im Referenzzustand	Schotter
Sonderfall	keine Angabe
Gewässerlage	Freie Landschaft
Sichtbarkeit der Sohle	vollständig
Kolmation	keine
Anmerkung

Megalithal (>40 cm) Große Steine und Blöcke	10%
Makrolithal (>20 - 40 cm) Steine (Kopfgröße)	20%
Mesolithal (>6 - 20 cm) Steine (Faustgröße)	10%
Mikrolithal (>2 - 6 cm) Grobkies (Ei bis Kinderfaust)	10%
Akal (>0,2 - 2 cm) Fein- bis Mittelkies	20%
Psammal (>6 µm - 2 mm) Sand u/o (mineralischer) Schlamm	10%
Argyllal (<6 µm) Lehm und Ton (bindig)	0%
Technolithal Künstliche Substrate, Verbau	0%

Algen Fadenförmige Algen, Algenbüschel	0%
Submerse Makrophyten Höhere Pflanzen unterhalb des Wasserspiegels	10%
Emerse Makrophyten Höhere Pflanzen oberhalb des Wasserspiegels	0%
Lebende Teile terrestrischer Pflanzen Feinwurzel, schwimmende Ufervegetation	0%
Xylal (Holz) Baumstämme, Totholz, Äste, Wurzeln	0%
CPOM und FPOM Grob-/feines organisches Material (z.B. Laub)	10%
Debris Organisches oder anorgan. Material (z.B. Muscheln)	0%
Abwasserbedingter Aufwuchs Bakterien, Pilze, organischer Schlamm	0%
Summe der Substratanteile	100%
