Abschnitt-ID	422_0003 (Abschnittslänge: 100m)
OWK	II-4.1.2
Gewässername	Halerbaach
Erhebungsdatum	06.04.2019
Name der Kartierer*in	Melanie Vollmer

Typisierung und Charakterisierung

Substratkartierung**Deckungsgrad der vorhandenen Substrate****Mineralische Substrate**

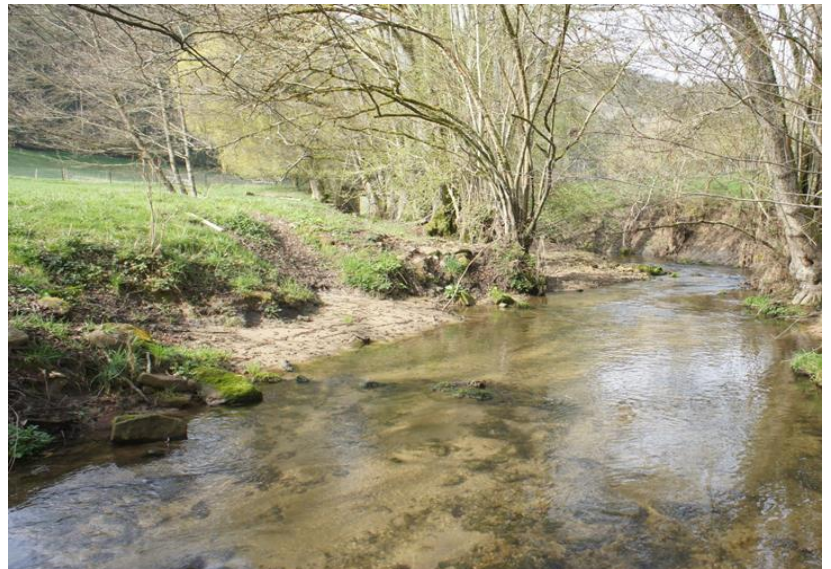
Foto 1 | Übersicht

LAWA-Typ	Typ 6: Feinmaterialreiche, karbonatische Mittelgebirgsbäche
LUX-Typ	Typ IV: Bäche der kollinen Stufe des Gutland
Substrattyp im Referenzzustand	Schotter
Sonderfall	keine Angabe
Gewässerlage	Freie Landschaft
Sichtbarkeit der Sohle	vollständig
Kolmation	gering
Anmerkung

Megalithal (>40 cm)	0%
Große Steine und Blöcke	
Makrolithal (>20 - 40 cm)	0%
Steine (Kopfgröße)	
Mesolithal (>6 - 20 cm)	10%
Steine (Faustgröße)	
Mikrolithal (>2 - 6 cm)	20%
Grobkies (Ei bis Kinderfaust)	
Akal (>0,2 - 2 cm)	10%
Fein- bis Mittelkies	
Psammal (>6 µm - 2 mm)	60%
Sand u/o (mineralischer) Schlamm	
Argyllal (<6 µm)	0%
Lehm und Ton (bindig)	
Technolithal	0%
Künstliche Substrate, Verbau
