Abschnitt-ID	422_0022 (Abschnittslänge: 100m)
OWK	II-4.1.2
Gewässername	Halerbaach
Erhebungsdatum	06.04.2019
Name der Kartierer*in	Melanie Vollmer

Typisierung und Charakterisierung

Detaillierte Substratkartierung

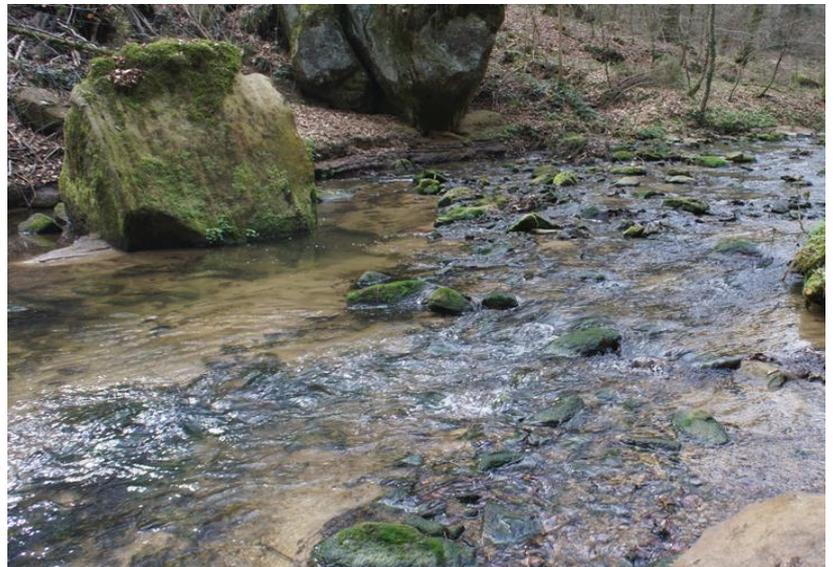
Foto 1 | Übersicht

LAWA-Typ	Typ 6: Feinmaterialreiche, karbonatische Mittelgebirgsbäche
LUX-Typ	Typ IV: Bäche der kollinen Stufe des Gutland
Substrattyp im Referenzzustand	Schotter
Sonderfall	keine Angabe
Gewässerlage	Freie Landschaft
Sichtbarkeit der Sohle	vollständig
Kolmation	keine
Anmerkung

Megalithal (>40 cm) Große Steine und Blöcke	20%
Makrolithal (>20 - 40 cm) Steine (Kopfgröße)	10%
Mesolithal (>6 - 20 cm) Steine (Faustgröße)	10%
Mikrolithal (>2 - 6 cm) Grobkies (Ei bis Kinderfaust)	20%
Akal (>0,2 - 2 cm) Fein- bis Mittelkies	10%
Psammal (>6 µm - 2 mm) Sand u/o (mineralischer) Schlamm	20%
Argyllal (<6 µm) Lehm und Ton (bindig)	0%
Technolithal Künstliche Substrate, Verbau	0%
