Identifikation

Abschnitt-ID	322_0034 (Abschnittslänge: 100m)
OWK	III-1.2.2
Gewässername	Tandelerbaach
Erhebungsdatum	03.03.2019
Name der Kartierer*in	Soija Schmitz

Typisierung und Charakterisierung

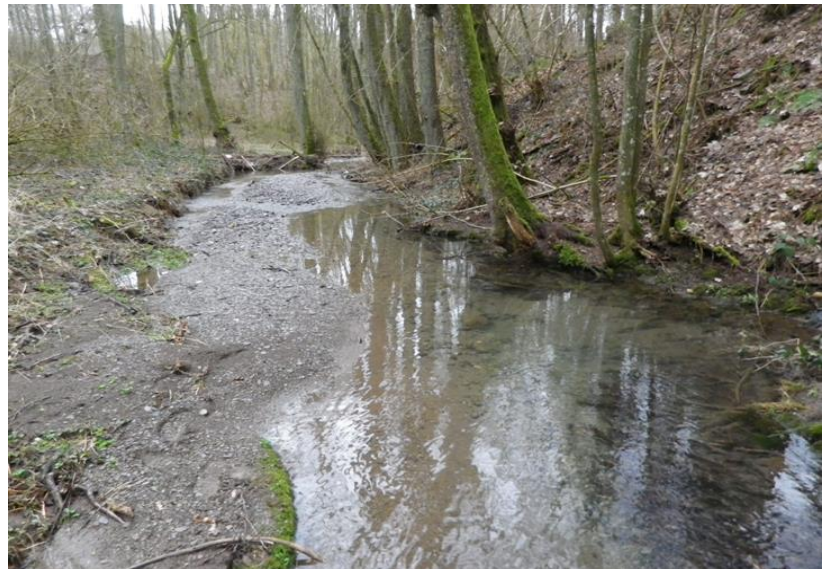
Foto 1 | Übersicht

LAWA-Typ	Typ 5: Grobmaterialreiche, silikatische Mittelgebirgsbäche
LUX-Typ	Typ I-II: Bäche der submontanen und kollinen Stufen des Öslings
Substrattyp im Referenzzustand	Schotter
Sonderfall	keine Angabe
Gewässerlage	Freie Landschaft
Sichtbarkeit der Sohle	vollständig
Kolmation	keine
Anmerkung

Megalithal (>40 cm) Große Steine und Blöcke	0%
Makrolithal (>20 - 40 cm) Steine (Kopfgröße)	0%
Mesolithal (>6 - 20 cm) Steine (Faustgröße)	10%
Mikrolithal (>2 - 6 cm) Grobkies (Ei bis Kinderfaust)	30%
Akal (>0,2 - 2 cm) Fein- bis Mittelkies	30%
Psammal (>6 µm - 2 mm) Sand u/o (mineralischer) Schlamm	10%
Argyllal (<6 µm) Lehm und Ton (bindig)	10%
Technolithal Künstliche Substrate, Verbau	0%

Algen Fadenförmige Algen, Algenbüschel	0%
Submerse Makrophyten Höhere Pflanzen unterhalb des Wasserspiegels	0%
Emerse Makrophyten Höhere Pflanzen oberhalb des Wasserspiegels	0%
Lebende Teile terrestrischer Pflanzen Feinwurzel, schwimmende Ufervegetation	0%
Xylal (Holz) Baumstämme, Totholz, Äste, Wurzeln	10%
CPOM und FPOM Grobes/feines organisches Material (z.B. Laub)	0%
Debris Organisches oder anorgan. Material (z.B. Muscheln)	0%
Abwasserbedingter Aufwuchs Bakterien, Pilze, organischer Schlamm	0%
Summe der Substratanteile	100%
