Identifikation

Abschnitt-ID	246_0057 (Abschnittslänge: 100m)
OWK	III-1.4
Gewässername	Schlänner
Erhebungsdatum	12.04.2019
Name der Kartierer*in	Soija Schmitz

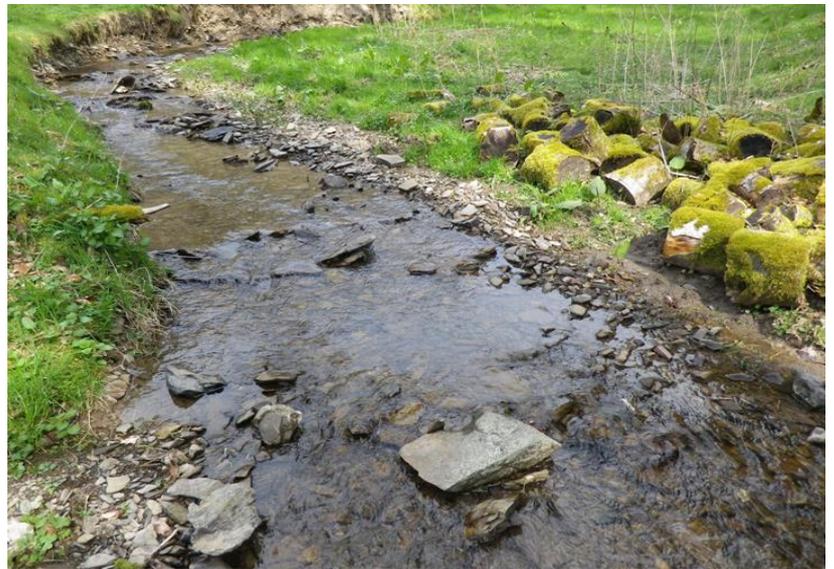
Foto 1 | Übersicht

LAWA-Typ	Typ 5: Grobmaterialreiche, silikatische Mittelgebirgsbäche
LUX-Typ	Typ I-II: Bäche der submontanen und kollinen Stufen des Öslings
Substrattyp im Referenzzustand	Schotter
Sonderfall	keine Angabe
Gewässerlage	Freie Landschaft
Sichtbarkeit der Sohle	vollständig
Kolmation	keine
Anmerkung

Megalithal (>40 cm) Große Steine und Blöcke	0%
Makrolithal (>20 - 40 cm) Steine (Kopfgröße)	10%
Mesolithal (>6 - 20 cm) Steine (Faustgröße)	20%
Mikrolithal (>2 - 6 cm) Grobkies (Ei bis Kinderfaust)	30%
Akal (>0,2 - 2 cm) Fein- bis Mittelkies	20%
Psammal (>6 µm - 2 mm) Sand u/o (mineralischer) Schlamm	10%
Argyllal (<6 µm) Lehm und Ton (bindig)	0%
Technolithal Künstliche Substrate, Verbau	0%
