Abschnitt-ID	187_0006 (Abschnittslänge: 100m)
OWK	III-2.2.4
Gewässername	Béiwenerbaach
Erhebungsdatum	24.10.2019
Name der Kartierer*in	Soija Schmitz

LAWA-Typ	Typ 5: Grobmaterialreiche, silikatische Mittelgebirgsbäche
LUX-Typ	Typ I-II: Bäche der submontanen und kollinen Stufen des Öslings
Substrattyp im Referenzzustand	Schotter
Sonderfall	keine Angabe
Gewässerlage	Freie Landschaft
Sichtbarkeit der Sohle	vollständig
Kolmation	gering
Anmerkung

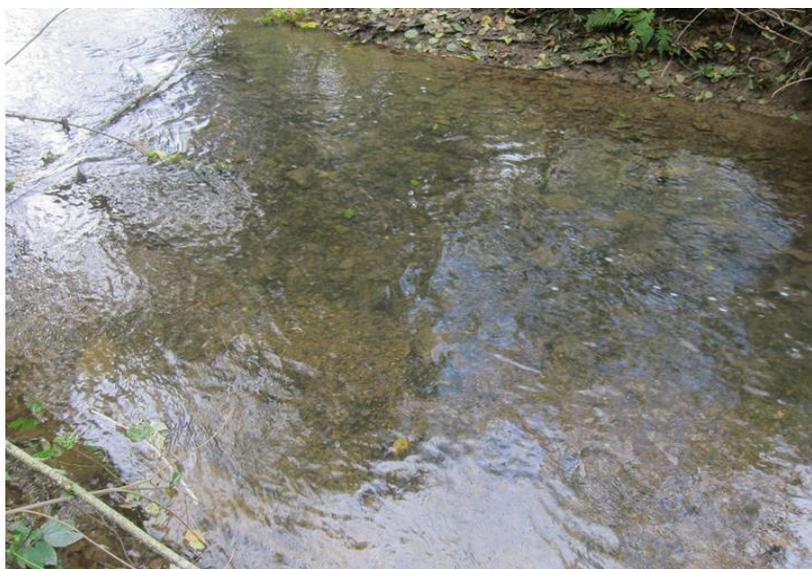
Foto 1 | Übersicht

Megalithal (>40 cm)	0%
Große Steine und Blöcke	
Makrolithal (>20 - 40 cm)	0%
Steine (Kopfgröße)	
Mesolithal (>6 - 20 cm)	20%
Steine (Faustgröße)	
Mikrolithal (>2 - 6 cm)	20%
Grobkies (Ei bis Kinderfaust)	
Akal (>0,2 - 2 cm)	20%
Fein- bis Mittelkies	
Psammal (>6 µm - 2 mm)	10%
Sand u/o (mineralischer) Schlamm	
Argyllal (<6 µm)	10%
Lehm und Ton (bindig)	
Technolithal	0%
Künstliche Substrate, Verbau

Algen	0%
Fadenförmige Algen, Algenbüschel	
Submerse Makrophyten	0%
Höhere Pflanzen unterhalb des Wasserspiegels	
Emerse Makrophyten	0%
Höhere Pflanzen oberhalb des Wasserspiegels	
Lebende Teile terrestrischer Pflanzen	10%
Feinwurzel, schwimmende Ufervegetation	
Xylal (Holz)	0%
Baumstämme, Totholz, Äste, Wurzeln	
CPOM und FPOM	10%
Grobes/feines organisches Material (z.B. Laub)	
Debris	0%
Organisches oder anorgan. Material (z.B. Muscheln)	
Abwasserbedingter Aufwuchs	0%
Bakterien, Pilze, organischer Schlamm	
Summe der Substratanteile	100%
