Abschnitt: 180_0006 Gewässer: Harelerbaach OWK: III-4.

Abschnitt-ID 180_0006 (Abschnittslänge: 100m)

OWK III-4.a
Gewässername Harelerbaach
Erhebungsdatum 14.11.2019
Name der Kartierer*in Sven Holl

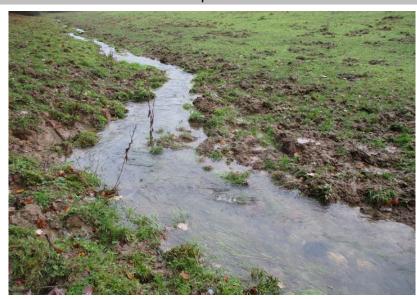
Foto 1 | Übersicht

Sonderfall Kleinstgewässer (K)
Gewässerlage Freie Landschaft
Sichtbarkeit der Sohle vollständig
Kolmation gering

Megalithal (>40 cm) Große Steine und Blöcke	0%
Makrolithal (>20 - 40 cm) Steine (Kopfgröße)	0%
Mesolithal (>6 - 20 cm) Steine (Faustgröße)	10%
Mikrolithal (>2 - 6 cm) Grobkies (Ei bis Kinderfaust)	30%
Akal (>0,2 - 2 cm) Fein- bis Mittelkies	10%
Psammal (>6 μm - 2 mm) Sand u/o (mineralischer) Schlamm	0%
Argyllal (<6 μm) Lehm und Ton (bindig)	20%
