Abschnitt: 181_0046

Gewässer: Harelerbaach

OWK: III-4.a

Identifikation

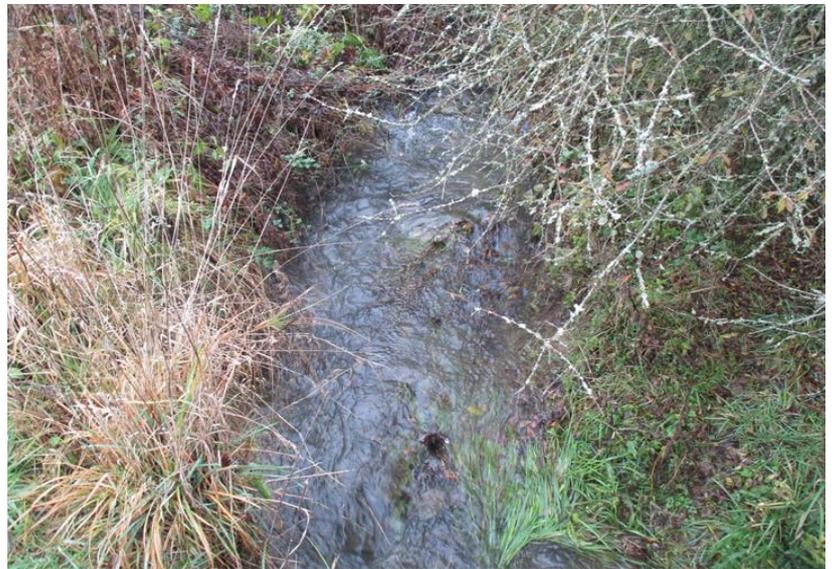
Foto 1 | Übersicht

LAWA-Typ	Typ 5: Grobmaterialreiche, silikatische Mittelgebirgsbäche
LUX-Typ	Typ I-II: Bäche der submontanen und kollinen Stufen des Öslings
Substrattyp im Referenzzustand	Schotter
Sonderfall	keine Angabe
Gewässerlage	Freie Landschaft
Sichtbarkeit der Sohle	vollständig
Kolmation	gering
Anmerkung

Megalithal (>40 cm) Große Steine und Blöcke	0%
Makrolithal (>20 - 40 cm) Steine (Kopfgröße)	0%
Mesolithal (>6 - 20 cm) Steine (Faustgröße)	10%
Mikrolithal (>2 - 6 cm) Grobkies (Ei bis Kinderfaust)	30%
Akal (>0,2 - 2 cm) Fein- bis Mittelkies	10%
Psammal (>6 µm - 2 mm) Sand u/o (mineralischer) Schlamm	0%
Argyllal (<6 µm) Lehm und Ton (bindig)	20%
Technolithal Künstliche Substrate, Verbau	0%

Algen Fadenförmige Algen, Algenbüschel	0%
Submerse Makrophyten Höhere Pflanzen unterhalb des Wasserspiegels	0%
Emerse Makrophyten Höhere Pflanzen oberhalb des Wasserspiegels	0%
Lebende Teile terrestrischer Pflanzen Feinwurzel, schwimmende Ufervegetation	10%
Xylal (Holz) Baumstämme, Totholz, Äste, Wurzeln	10%
CPOM und FPOM Grobes/feines organisches Material (z.B. Laub)	10%
Debris Organisches oder anorgan. Material (z.B. Muscheln)	0%
Abwasserbedingter Aufwuchs Bakterien, Pilze, organischer Schlamm	0%
Summe der Substratanteile	100%
