Identifikation

Abschnitt-ID	224_0025 (Abschnittslänge: 100m)
OWK	IV-2.2.1
Gewässername	Himmelbaach
Erhebungsdatum	15.04.2019
Name der Kartierer*in	Sven Holl

Typisierung und Charakterisierung

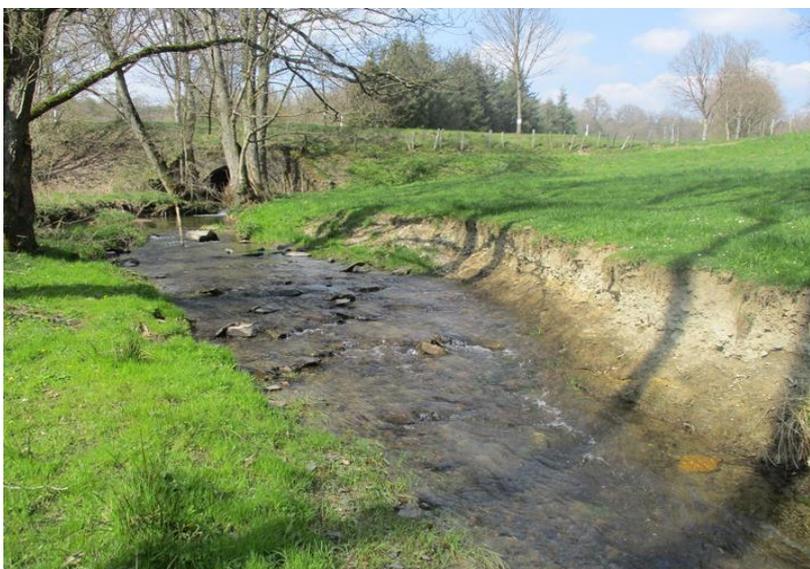
Foto 1 | Übersicht

LAWA-Typ	Typ 5: Grobmaterialreiche, silikatische Mittelgebirgsbäche
LUX-Typ	Typ I-II: Bäche der submontanen und kollinen Stufen des Öslings
Substrattyp im Referenzzustand	Schotter
Sonderfall	keine Angabe
Gewässerlage	Freie Landschaft
Sichtbarkeit der Sohle	vollständig
Kolmation	gering
Anmerkung

Megalithal (>40 cm)	0%
Große Steine und Blöcke	
Makrolithal (>20 - 40 cm)	10%
Steine (Kopfgröße)	
Mesolithal (>6 - 20 cm)	50%
Steine (Faustgröße)	
Mikrolithal (>2 - 6 cm)	20%
Grobkies (Ei bis Kinderfaust)	
Akal (>0,2 - 2 cm)	10%
Fein- bis Mittelkies	
Psammal (>6 µm - 2 mm)	10%
Sand u/o (mineralischer) Schlamm	
Argyllal (<6 µm)	0%
Lehm und Ton (bindig)	
Technolithal	0%
Künstliche Substrate, Verbau
