Abschnitt-ID	104_0055 (Abschnittslänge: 100m)
OWK	IV-2.3
Gewässername	Wemperbaach
Erhebungsdatum	18.04.2019
Name der Kartierer*in	Sven Holl

Substratkartierung**Deckungsgrad der vorhandenen Substrate****Mineralische Substrate**

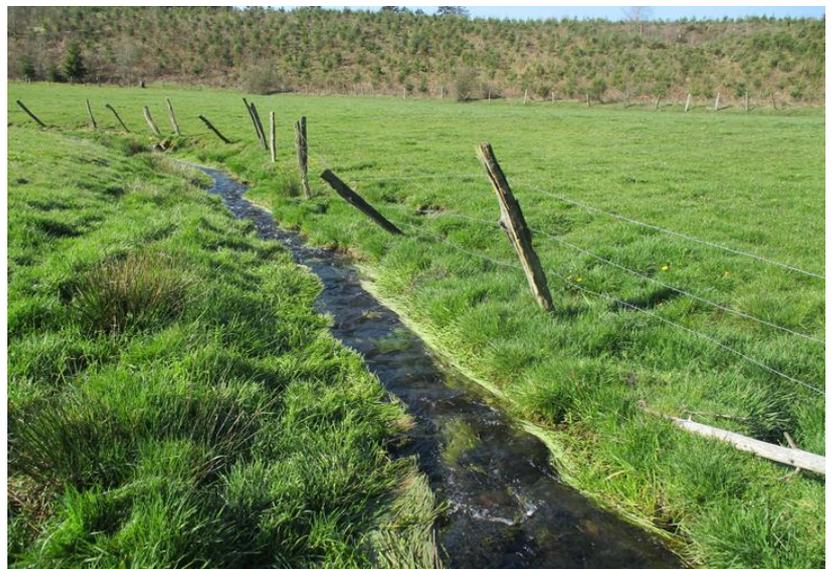
Foto 1 | Übersicht

LAWA-Typ	Typ 5: Grobmaterialreiche, silikatische Mittelgebirgsbäche
LUX-Typ	Typ I-II: Bäche der submontanen und kollinen Stufen des Öslings
Substrattyp im Referenzzustand	Schotter
Sonderfall	Kleinstgewässer (K)
Gewässerlage	Freie Landschaft
Sichtbarkeit der Sohle	vollständig
Kolmation	gering
Anmerkung

Megalithal (>40 cm)	0%
Große Steine und Blöcke	
Makrolithal (>20 - 40 cm)	0%
Steine (Kopfgröße)	
Mesolithal (>6 - 20 cm)	10%
Steine (Faustgröße)	
Mikrolithal (>2 - 6 cm)	20%
Grobkies (Ei bis Kinderfaust)	
Akal (>0,2 - 2 cm)	20%
Fein- bis Mittelkies	
Psammal (>6 µm - 2 mm)	10%
Sand u/o (mineralischer) Schlamm	
Argyllal (<6 µm)	0%
Lehm und Ton (bindig)	
Technolithal	0%
Künstliche Substrate, Verbau

Algen	0%
Fadenförmige Algen, Algenbüschel	
Submerse Makrophyten	20%
Höhere Pflanzen unterhalb des Wasserspiegels	
Emerse Makrophyten	0%
Höhere Pflanzen oberhalb des Wasserspiegels	
Lebende Teile terrestrischer Pflanzen	20%
Feinwurzel, schwimmende Ufervegetation	
Xylal (Holz)	0%
Baumstämme, Totholz, Äste, Wurzeln	
CPOM und FPOM	0%
Grobes/feines organisches Material (z.B. Laub)	
Debris	0%
Organisches oder anorgan. Material (z.B. Muscheln)	
Abwasserbedingter Aufwuchs	0%
Bakterien, Pilze, organischer Schlamm	
Summe der Substratanteile	100%
