Identifikation

Abschnitt-ID	032_0029 (Abschnittslänge: 100m)
OWK	IV-3.4
Gewässername	Wemperbaach
Erhebungsdatum	26.03.2019
Name der Kartierer*in	Sven Holl

Typisierung und Charakterisierung

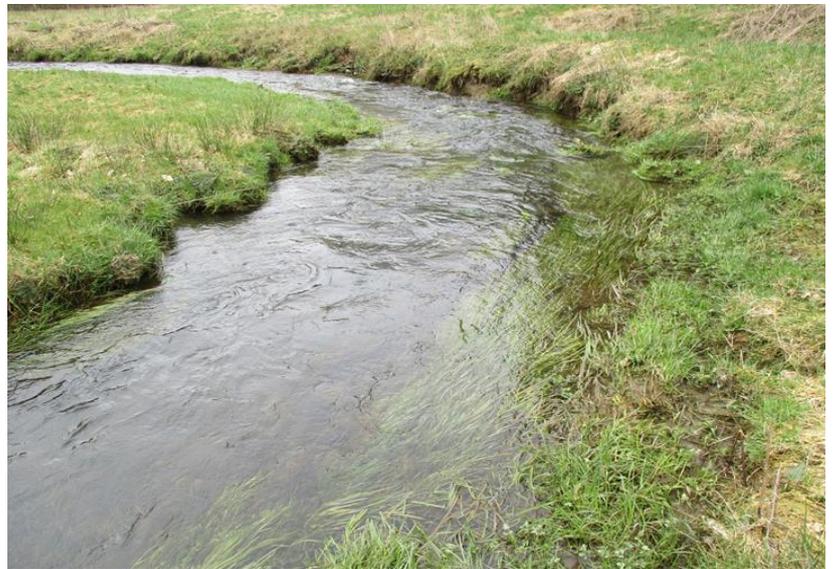
Foto 1 | Übersicht

LAWA-Typ	Typ 5: Grobmaterialreiche, silikatische Mittelgebirgsbäche
LUX-Typ	Typ I-II: Bäche der submontanen und kollinen Stufen des Öslings
Substrattyp im Referenzzustand	Schotter
Sonderfall	keine Angabe
Gewässerlage	Freie Landschaft
Sichtbarkeit der Sohle	vollständig
Kolmation	keine
Anmerkung

Megalithal (>40 cm) Große Steine und Blöcke	0%
Makrolithal (>20 - 40 cm) Steine (Kopfgröße)	10%
Mesolithal (>6 - 20 cm) Steine (Faustgröße)	30%
Mikrolithal (>2 - 6 cm) Grobkies (Ei bis Kinderfaust)	30%
Akal (>0,2 - 2 cm) Fein- bis Mittelkies	10%
Psammal (>6 µm - 2 mm) Sand u/o (mineralischer) Schlamm	10%
Argyllal (<6 µm) Lehm und Ton (bindig)	0%
Technolithal Künstliche Substrate, Verbau	0%

Algen Fadenförmige Algen, Algenbüschel	0%
Submerse Makrophyten Höhere Pflanzen unterhalb des Wasserspiegels	0%
Emerse Makrophyten Höhere Pflanzen oberhalb des Wasserspiegels	0%
Lebende Teile terrestrischer Pflanzen Feinwurzel, schwimmende Ufervegetation	10%
Xylal (Holz) Baumstämme, Totholz, Äste, Wurzeln	0%
CPOM und FPOM Grobes/feines organisches Material (z.B. Laub)	0%
Debris Organisches oder anorgan. Material (z.B. Muscheln)	0%
Abwasserbedingter Aufwuchs Bakterien, Pilze, organischer Schlamm	0%
Summe der Substratanteile	100%
