Identifikation

Abschnitt-ID	047_0025 (Abschnittslänge: 100m)
OWK	IV-3.4
Gewässername	Wemperbaach
Erhebungsdatum	27.03.2019
Name der Kartierer*in	Sven Holl

Detaillierte Substratkartierung

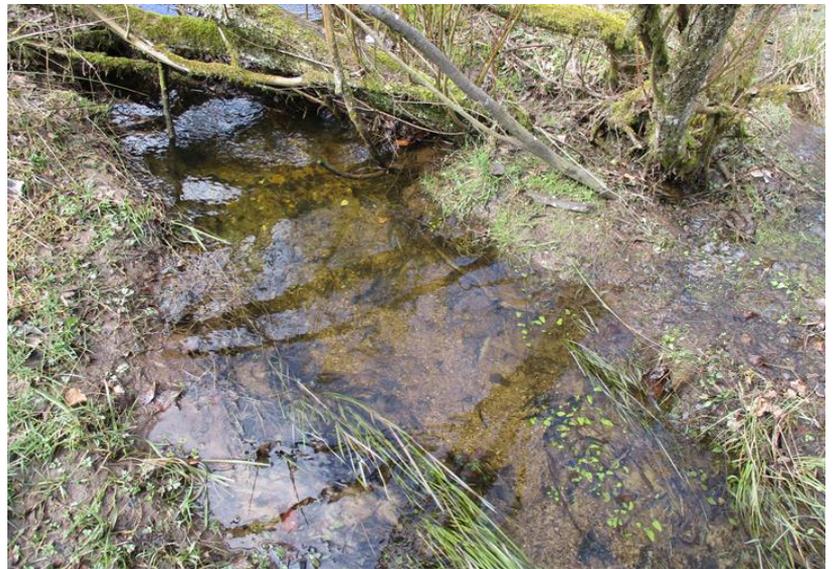
Foto 1 | Übersicht

LAWA-Typ	Typ 5: Grobmaterialreiche, silikatische Mittelgebirgsbäche
LUX-Typ	Typ I-II: Bäche der submontanen und kollinen Stufen des Öslings
Substrattyp im Referenzzustand	Schotter
Sonderfall	keine Angabe
Gewässerlage	Freie Landschaft
Sichtbarkeit der Sohle	vollständig
Kolmation	gering
Anmerkung

Megalithal (>40 cm)	0%
Große Steine und Blöcke	
Makrolithal (>20 - 40 cm)	0%
Steine (Kopfgröße)	
Mesolithal (>6 - 20 cm)	0%
Steine (Faustgröße)	
Mikrolithal (>2 - 6 cm)	40%
Grobkies (Ei bis Kinderfaust)	
Akal (>0,2 - 2 cm)	30%
Fein- bis Mittelkies	
Psammal (>6 µm - 2 mm)	10%
Sand u/o (mineralischer) Schlamm	
Argyllal (<6 µm)	0%
Lehm und Ton (bindig)	
Technolithal	0%
Künstliche Substrate, Verbau

Algen	0%
Fadenförmige Algen, Algenbüschel	
Submerse Makrophyten	0%
Höhere Pflanzen unterhalb des Wasserspiegels	
Emerse Makrophyten	0%
Höhere Pflanzen oberhalb des Wasserspiegels	
Lebende Teile terrestrischer Pflanzen	10%
Feinwurzel, schwimmende Ufervegetation	
Xylal (Holz)	10%
Baumstämme, Totholz, Äste, Wurzeln	
CPOM und FPOM	0%
Grobes/feines organisches Material (z.B. Laub)	
Debris	0%
Organisches oder anorgan. Material (z.B. Muscheln)	
Abwasserbedingter Aufwuchs	0%
Bakterien, Pilze, organischer Schlamm	
Summe der Substratanteile	100%
