Identifikation

Abschnitt-ID	534_0005 (Abschnittslänge: 100m)
OWK	VI-12.2
Gewässername	Kielbaach
Erhebungsdatum	25.01.2020
Name der Kartierer*in	Joerg Zens

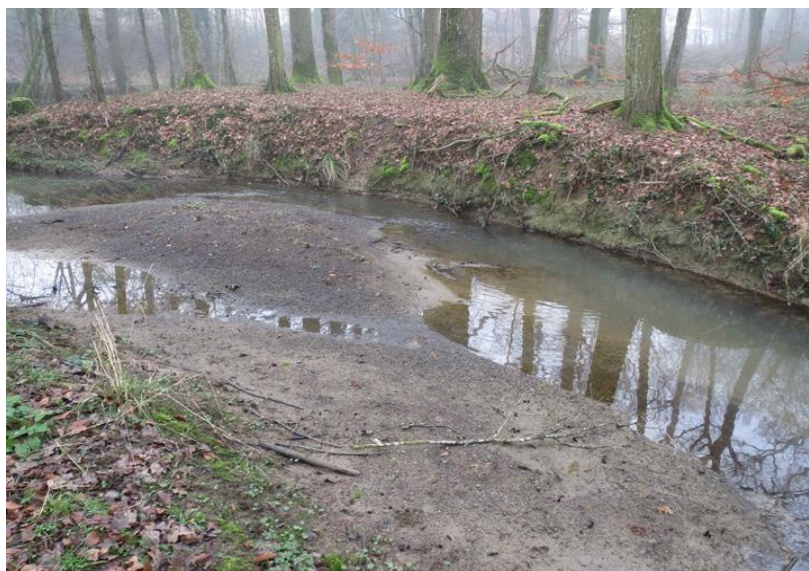
Foto 1 | Übersicht

LAWA-Typ	Typ 6: Feinmaterialreiche, karbonatische Mittelgebirgsbäche
LUX-Typ	Typ IV: Bäche der kollinen Stufe des Gutland
Substrattyp im Referenzzustand	Ton/Löß/Lehm
Sonderfall	keine Angabe
Gewässerlage	Freie Landschaft
Sichtbarkeit der Sohle	teilweise
Kolmation	gering
Anmerkung

Megalithal (>40 cm)	0%
Große Steine und Blöcke	
Makrolithal (>20 - 40 cm)	0%
Steine (Kopfgröße)	
Mesolithal (>6 - 20 cm)	0%
Steine (Faustgröße)	
Mikrolithal (>2 - 6 cm)	20%
Grobkies (Ei bis Kinderfaust)	
Akal (>0,2 - 2 cm)	30%
Fein- bis Mittelkies	
Psammal (>6 µm - 2 mm)	10%
Sand u/o (mineralischer) Schlamm	
Argyllal (<6 µm)	30%
Lehm und Ton (bindig)	
Technolithal	0%
Künstliche Substrate, Verbau
