Identifikation

Abschnitt-ID	534_0035 (Abschnittslänge: 100m)
OWK	VI-12.2
Gewässername	Kielbaach
Erhebungsdatum	13.05.2020
Name der Kartierer*in	Sven Holl

Typisierung und Charakterisierung

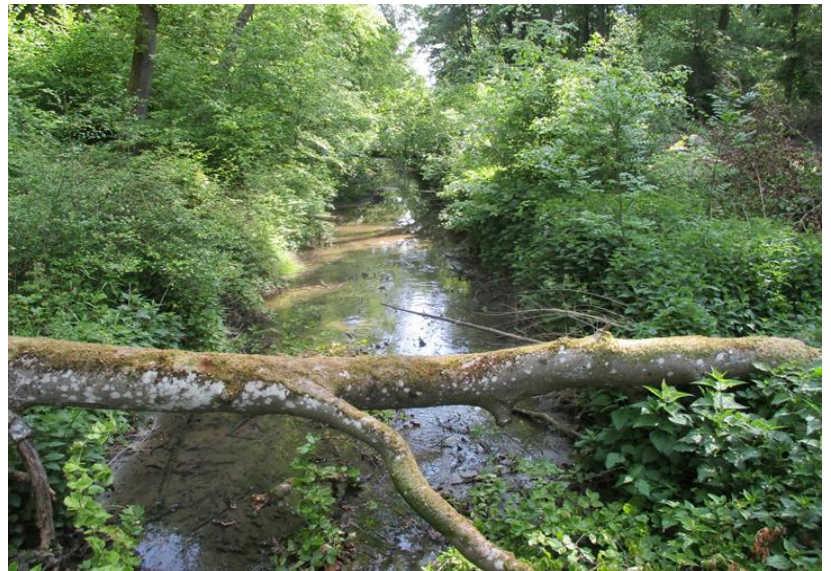
Foto 1 | Übersicht

LAWA-Typ	Typ 6: Feinmaterialreiche, karbonatische Mittelgebirgsbäche
LUX-Typ	Typ IV: Bäche der kollinen Stufe des Gutland
Substrattyp im Referenzzustand	Ton/Löß/Lehm
Sonderfall	keine Angabe
Gewässerlage	Freie Landschaft
Sichtbarkeit der Sohle	vollständig
Kolmation	gering
Anmerkung

Megalithal (>40 cm)	0%
Große Steine und Blöcke	
Makrolithal (>20 - 40 cm)	0%
Steine (Kopfgröße)	
Mesolithal (>6 - 20 cm)	0%
Steine (Faustgröße)	
Mikrolithal (>2 - 6 cm)	0%
Grobkies (Ei bis Kinderfaust)	
Akal (>0,2 - 2 cm)	10%
Fein- bis Mittelkies	
Psammal (>6 µm - 2 mm)	10%
Sand u/o (mineralischer) Schlamm	
Argyllal (<6 µm)	60%
Lehm und Ton (bindig)	
Technolithal	0%
Künstliche Substrate, Verbau

Algen	0%
Fadenförmige Algen, Algenbüschel	
Submerse Makrophyten	0%
Höhere Pflanzen unterhalb des Wasserspiegels	
Emerse Makrophyten	0%
Höhere Pflanzen oberhalb des Wasserspiegels	
Lebende Teile terrestrischer Pflanzen	0%
Feinwurzel, schwimmende Ufervegetation	
Xylal (Holz)	10%
Baumstämme, Totholz, Äste, Wurzeln	
CPOM und FPOM	10%
Grobes/feines organisches Material (z.B. Laub)	
Debris	0%
Organisches oder anorgan. Material (z.B. Muscheln)	
Abwasserbedingter Aufwuchs	0%
Bakterien, Pilze, organischer Schlamm	
Summe der Substratanteile	100%
