Abschnitt: 535_0005

Gewässer: Kielbaach

OWK: VI-12.2

Identifikation

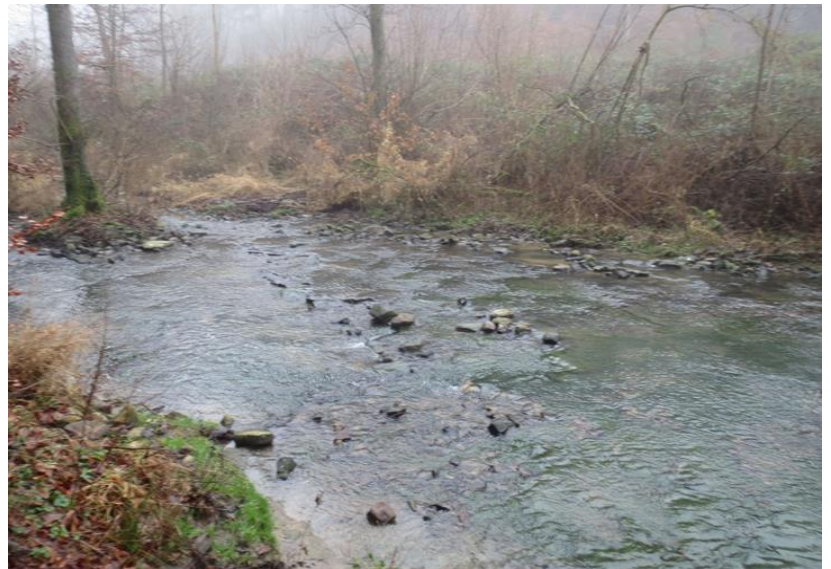
Foto 1 | Übersicht

Megalithal (>40 cm)	0%
Große Steine und Blöcke	
Makrolithal (>20 - 40 cm)	0%
Steine (Kopfgröße)	
Mesolithal (>6 - 20 cm)	20%
Steine (Faustgröße)	
Mikrolithal (>2 - 6 cm)	30%
Grobkies (Ei bis Kinderfaust)	
Akal (>0,2 - 2 cm)	10%
Fein- bis Mittelkies	
Psammal (>6 µm - 2 mm)	10%
Sand u/o (mineralischer) Schlamm	
Argyllal (<6 µm)	10%
Lehm und Ton (bindig)	
Technolithal	0%
Künstliche Substrate, Verbau

Algen	10%
Fadenförmige Algen, Algenbüschel	
Submerse Makrophyten	10%
Höhere Pflanzen unterhalb des Wasserspiegels	
Emerse Makrophyten	0%
Höhere Pflanzen oberhalb des Wasserspiegels	
Lebende Teile terrestrischer Pflanzen	0%
Feinwurzel, schwimmende Ufervegetation	
Xylal (Holz)	0%
Baumstämme, Totholz, Äste, Wurzeln	
CPOM und FPOM	0%
Grobes/feines organisches Material (z.B. Laub)	
Debris	0%
Organisches oder anorgan. Material (z.B. Muscheln)	
Abwasserbedingter Aufwuchs	0%
Bakterien, Pilze, organischer Schlamm	
Summe der Substratanteile	100%
