Identifikation

Abschnitt-ID	557_0025 (Abschnittslänge: 100m)
OWK	VI-13.2
Gewässername	Zéisséngerbaach
Erhebungsdatum	29.04.2019
Name der Kartierer*in	Joerg Zens

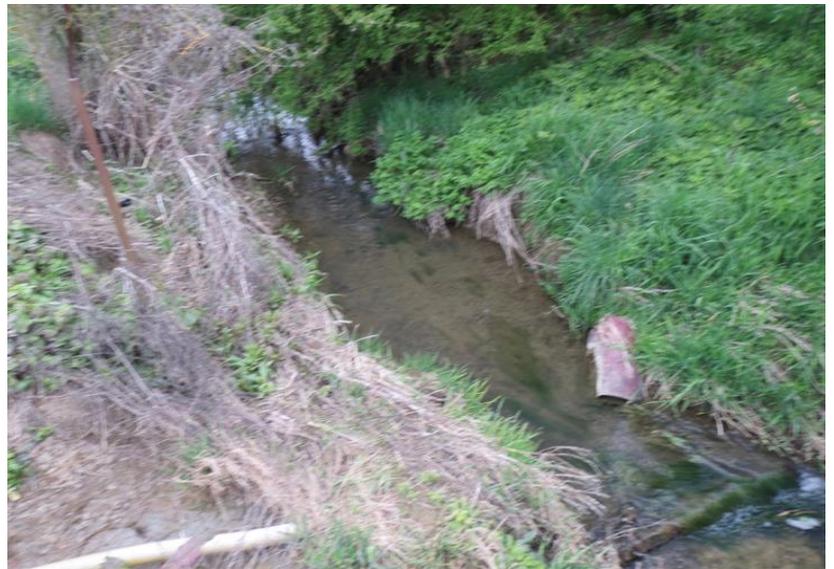
Foto 1 | Übersicht

LAWA-Typ	Typ 6: Feinmaterialreiche, karbonatische Mittelgebirgsbäche
LUX-Typ	Typ IV: Bäche der kollinen Stufe des Gutland
Substrattyp im Referenzzustand	Ton/Löß/Lehm
Sonderfall	keine Angabe
Gewässerlage	Freie Landschaft
Sichtbarkeit der Sohle	vollständig
Kolmation	stark
Anmerkung

Megalithal (>40 cm)	0%
Große Steine und Blöcke	
Makrolithal (>20 - 40 cm)	0%
Steine (Kopfgröße)	
Mesolithal (>6 - 20 cm)	0%
Steine (Faustgröße)	
Mikrolithal (>2 - 6 cm)	0%
Grobkies (Ei bis Kinderfaust)	
Akal (>0,2 - 2 cm)	20%
Fein- bis Mittelkies	
Psammal (>6 µm - 2 mm)	20%
Sand u/o (mineralischer) Schlamm	
Argyllal (<6 µm)	40%
Lehm und Ton (bindig)	
Technolithal	0%
Künstliche Substrate, Verbau

Algen	10%
Fadenförmige Algen, Algenbüschel	
Submerse Makrophyten	0%
Höhere Pflanzen unterhalb des Wasserspiegels	
Emerse Makrophyten	0%
Höhere Pflanzen oberhalb des Wasserspiegels	
Lebende Teile terrestrischer Pflanzen	0%
Feinwurzel, schwimmende Ufervegetation	
Xylal (Holz)	0%
Baumstämme, Totholz, Äste, Wurzeln	
CPOM und FPOM	10%
Grobes/feines organisches Material (z.B. Laub)	
Debris	0%
Organisches oder anorgan. Material (z.B. Muscheln)	
Abwasserbedingter Aufwuchs	0%
Bakterien, Pilze, organischer Schlamm	
Summe der Substratanteile	100%
