Abschnitt-ID	446_0011 (Abschnittslänge: 100m)
OWK	VI-9.b
Gewässername	Närdenerbaach
Erhebungsdatum	24.11.2019
Name der Kartierer*in	Johanna Reineke

LAWA-Typ	Typ 6: Feinmaterialreiche, karbonatische Mittelgebirgsbäche
LUX-Typ	Typ IV: Bäche der kollinen Stufe des Gutland
Substrattyp im Referenzzustand	Sand
Sonderfall	keine Angabe
Gewässerlage	Freie Landschaft
Sichtbarkeit der Sohle	teilweise
Kolmation	stark
Anmerkung

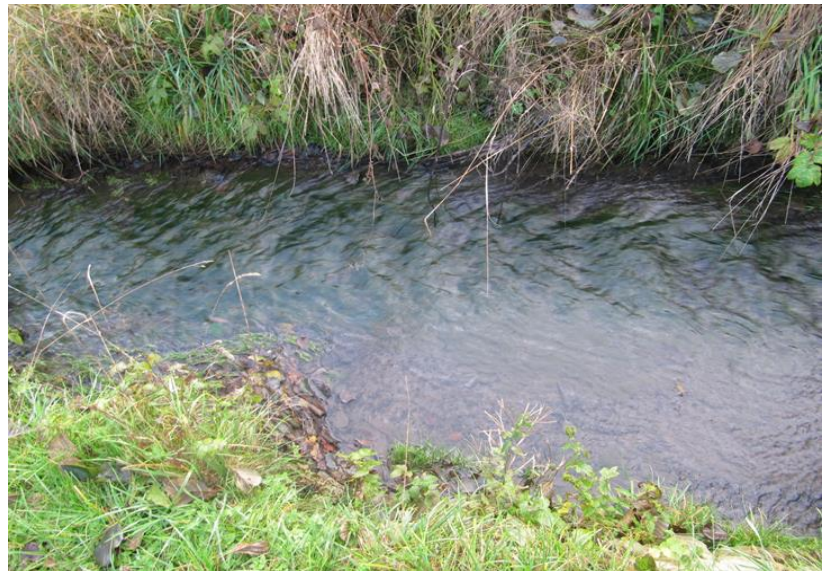
Foto 1 | Übersicht

Megalithal (>40 cm)	0%
Große Steine und Blöcke	
Makrolithal (>20 - 40 cm)	0%
Steine (Kopfgröße)	
Mesolithal (>6 - 20 cm)	0%
Steine (Faustgröße)	
Mikrolithal (>2 - 6 cm)	0%
Grobkies (Ei bis Kinderfaust)	
Akal (>0,2 - 2 cm)	10%
Fein- bis Mittelkies	
Psammal (>6 µm - 2 mm)	20%
Sand u/o (mineralischer) Schlamm	
Argyllal (<6 µm)	40%
Lehm und Ton (bindig)	
Technolithal	0%
Künstliche Substrate, Verbau

Algen	20%
Fadenförmige Algen, Algenbüschel	
Submerse Makrophyten	0%
Höhere Pflanzen unterhalb des Wasserspiegels	
Emerse Makrophyten	0%
Höhere Pflanzen oberhalb des Wasserspiegels	
Lebende Teile terrestrischer Pflanzen	0%
Feinwurzel, schwimmende Ufervegetation	
Xylal (Holz)	0%
Baumstämme, Totholz, Äste, Wurzeln	
CPOM und FPOM	10%
Grobes/feines organisches Material (z.B. Laub)	
Debris	0%
Organisches oder anorgan. Material (z.B. Muscheln)	
Abwasserbedingter Aufwuchs	0%
Bakterien, Pilze, organischer Schlamm	
Summe der Substratanteile	100%
