Abschnitt: 542\_0013 Gewässer: Mierbaach OWK: VII-1

Abschnitt-ID 542\_0013 (Abschnittslänge: 100m)

OWK VII-1.2
Gewässername Mierbaach
Erhebungsdatum 05.12.2019
Name der Kartierer\*in Johanna Reineke

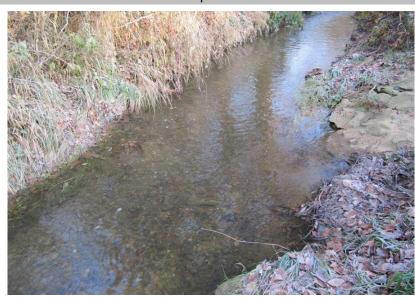
# Foto 1 | Übersicht

Substrattyp im Referenzzustand Sand
Sonderfall keine Angabe
Gewässerlage Ortslage
Sichtbarkeit der Sohle vollständig
Kolmation gering

Megalithal (>40 cm) Große Steine und Blöcke	0%
Makrolithal (>20 - 40 cm) Steine (Kopfgröße)	0%
Mesolithal (>6 - 20 cm) Steine (Faustgröße)	0%
Mikrolithal (>2 - 6 cm) Grobkies (Ei bis Kinderfaust)	30%
Akal (>0,2 - 2 cm) Fein- bis Mittelkies	50%
Psammal (>6 μm - 2 mm) Sand u/o (mineralischer) Schlamm	10%
Argyllal (<6 μm) Lehm und Ton (bindig)	0%
