Identifikation

Abschnitt-ID	542_0025 (Abschnittslänge: 100m)
OWK	VII-1.2
Gewässername	Mierbaach
Erhebungsdatum	05.12.2019
Name der Kartierer*in	Johanna Reineke

Typisierung und Charakterisierung

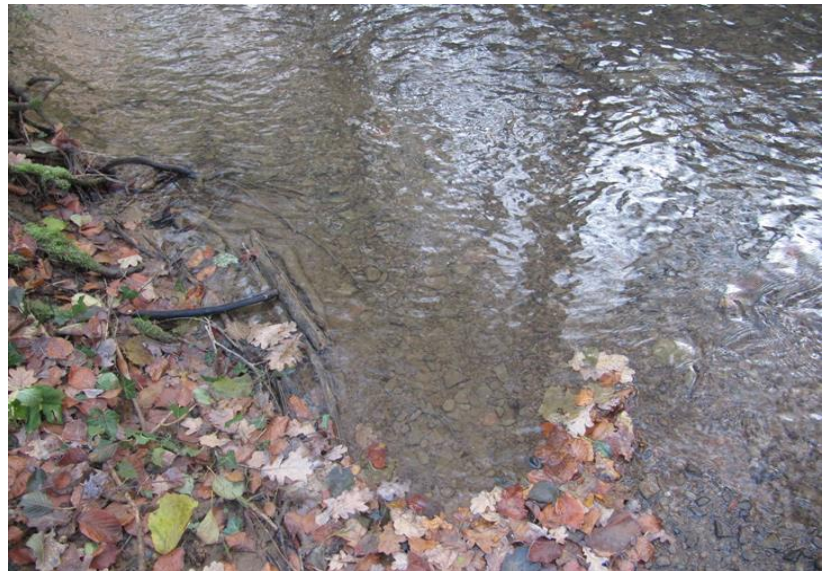
Foto 1 | Übersicht

LAWA-Typ	Typ 6: Feinmaterialreiche, karbonatische Mittelgebirgsbäche
LUX-Typ	Typ IV: Bäche der kollinen Stufe des Gutland
Substrattyp im Referenzzustand	Sand
Sonderfall	keine Angabe
Gewässerlage	Freie Landschaft
Sichtbarkeit der Sohle	vollständig
Kolmation	gering
Anmerkung

Megalithal (>40 cm)	0%
Große Steine und Blöcke	
Makrolithal (>20 - 40 cm)	0%
Steine (Kopfgröße)	
Mesolithal (>6 - 20 cm)	0%
Steine (Faustgröße)	
Mikrolithal (>2 - 6 cm)	30%
Grobkies (Ei bis Kinderfaust)	
Akal (>0,2 - 2 cm)	30%
Fein- bis Mittelkies	
Psammal (>6 µm - 2 mm)	10%
Sand u/o (mineralischer) Schlamm	
Argyllal (<6 µm)	10%
Lehm und Ton (bindig)	
Technolithal	0%
Künstliche Substrate, Verbau

Algen	0%
Fadenförmige Algen, Algenbüschel	
Submerse Makrophyten	0%
Höhere Pflanzen unterhalb des Wasserspiegels	
Emerse Makrophyten	0%
Höhere Pflanzen oberhalb des Wasserspiegels	
Lebende Teile terrestrischer Pflanzen	0%
Feinwurzel, schwimmende Ufervegetation	
Xylal (Holz)	10%
Baumstämme, Totholz, Äste, Wurzeln	
CPOM und FPOM	10%
Grobes/feines organisches Material (z.B. Laub)	
Debris	0%
Organisches oder anorgan. Material (z.B. Muscheln)	
Abwasserbedingter Aufwuchs	0%
Bakterien, Pilze, organischer Schlamm	
Summe der Substratanteile	100%
