Identifikation

Abschnitt-ID	542_0037_05 (Abschnittslänge: 100m)
OWK	VII-1.2
Gewässername	Mierbaach
Erhebungsdatum	05.12.2019
Name der Kartierer*in	Johanna Reineke

Substratkartierung

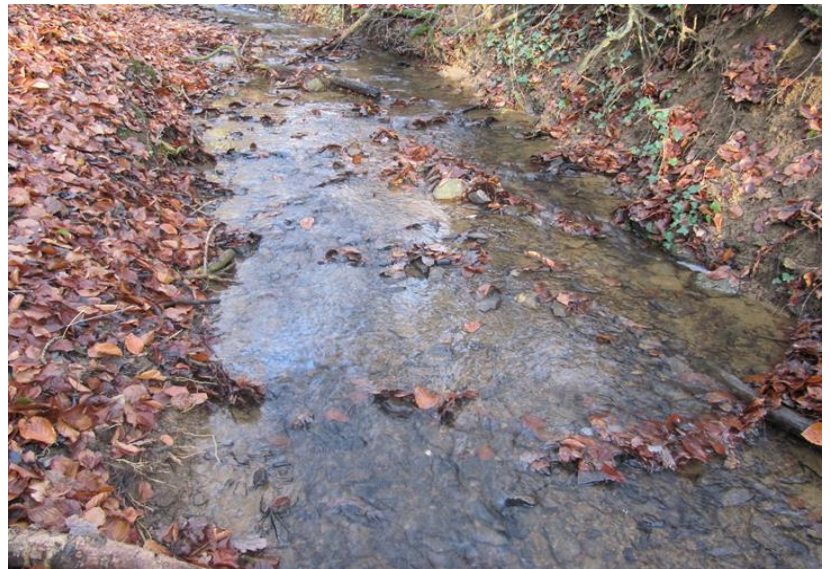
Foto 1 | Übersicht

LAWA-Typ	Typ 6: Feinmaterialreiche, karbonatische Mittelgebirgsbäche
LUX-Typ	Typ IV: Bäche der kollinen Stufe des Gutland
Substrattyp im Referenzzustand	Sand
Sonderfall	keine Angabe
Gewässerlage	Freie Landschaft
Sichtbarkeit der Sohle	vollständig
Kolmation	gering
Anmerkung

Megalithal (>40 cm)	0%
Große Steine und Blöcke	
Makrolithal (>20 - 40 cm)	0%
Steine (Kopfgröße)	
Mesolithal (>6 - 20 cm)	10%
Steine (Faustgröße)	
Mikrolithal (>2 - 6 cm)	30%
Grobkies (Ei bis Kinderfaust)	
Akal (>0,2 - 2 cm)	20%
Fein- bis Mittelkies	
Psammal (>6 µm - 2 mm)	10%
Sand u/o (mineralischer) Schlamm	
Argyllal (<6 µm)	0%
Lehm und Ton (bindig)	
Technolithal	0%
Künstliche Substrate, Verbau

Algen	0%
Fadenförmige Algen, Algenbüschel	
Submerse Makrophyten	0%
Höhere Pflanzen unterhalb des Wasserspiegels	
Emerse Makrophyten	0%
Höhere Pflanzen oberhalb des Wasserspiegels	
Lebende Teile terrestrischer Pflanzen	0%
Feinwurzel, schwimmende Ufervegetation	
Xylal (Holz)	10%
Baumstämme, Totholz, Äste, Wurzeln	
CPOM und FPOM	20%
Grobes/feines organisches Material (z.B. Laub)	
Debris	0%
Organisches oder anorgan. Material (z.B. Muscheln)	
Abwasserbedingter Aufwuchs	0%
Bakterien, Pilze, organischer Schlamm	
Summe der Substratanteile	100%

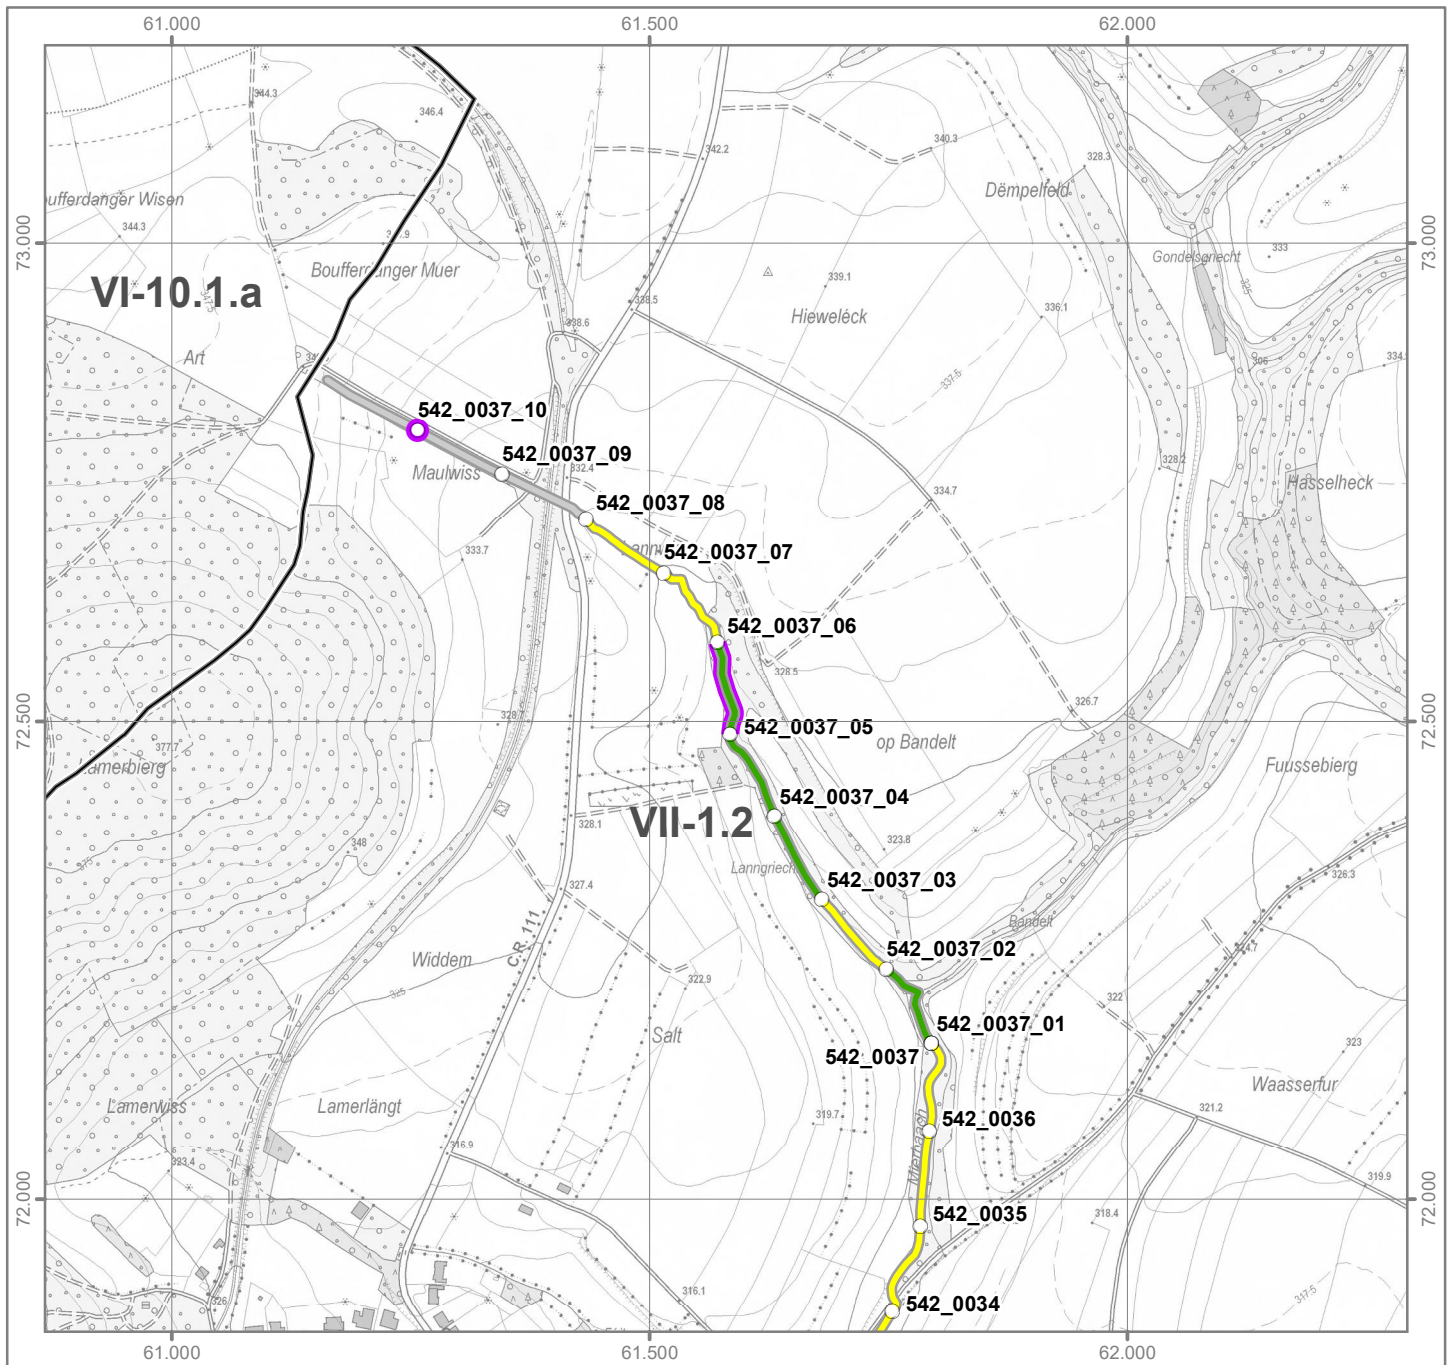
Erhebung der vorhandenen Substrate (siehe Seite 1) eines möglichst repräsentativen 100m-Abschnitts innerhalb eines Fließkilometers.
