Bauwerk (ID): 002_0319_DV_01

Gewässer: Syr

OWK: I-3.1

Identifikation und Lage

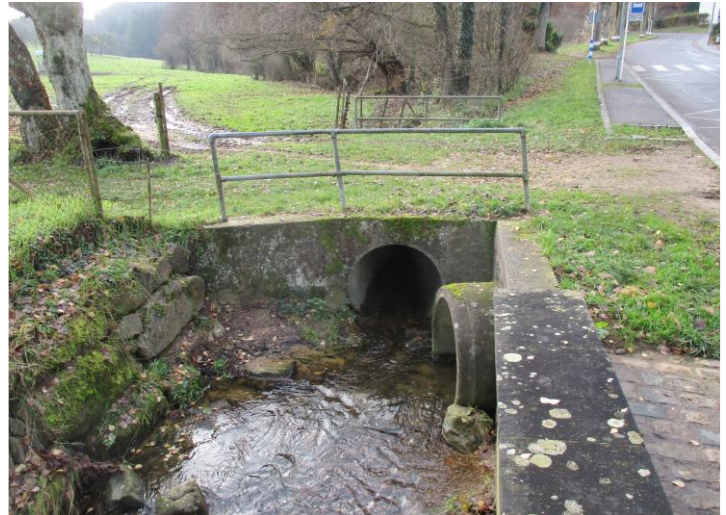
Foto: Anfang (Unterwasser)

Bauwerkstyp	Durchlass
Profilart	Kreisprofil
Zustand	intakt
Länge [m]	5,00
Breite [m]	0,75
Höhe [m]	0,75
Einengung des Querprofils [%]	25
Wanderweg-Tiefe (Minimum) [m]	0,15
Sohlbeschaffenheit (Substratauflage)	geringe Sedimentauflage (<10 cm)
Wassertiefe unterhalb	ausreichend
Niveaudifferenz (unten) [m]	0,00
Niveaudifferenz (oben) [m]	0,25
Rückstau [m]	kein

aufwärts	eingeschränkt durchgängig (Klasse 3)
abwärts	durchgängig (Klasse 1)
Gesamtbewertung Fische	Klasse 2
