Bauwerk (ID): 578_0058_DV_01

Gewässer: Donwerbaach

Identifikation und Lage

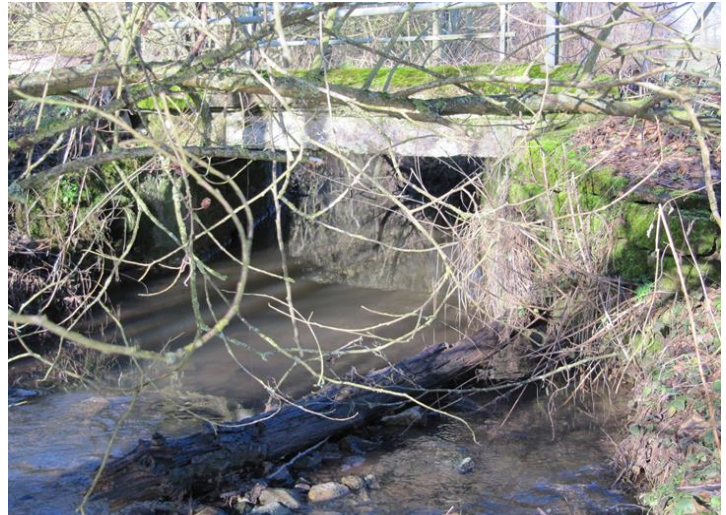
Foto: Anfang (Unterwasser)

Bauwerkstyp	Durchlass
Profilart	Kastenprofil
Zustand	intakt
Länge [m]	2,00
Breite [m]	3,00
Höhe [m]	1,00
Einengung des Querprofils [%]	3
Wanderweg-Tiefe (Minimum) [m]	0,15
Sohlbeschaffenheit (Substratauflage)	geringe Sedimentauflage (<10 cm)
Wassertiefe unterhalb	ausreichend
Niveaudifferenz (unten) [m]	0,00
Niveaudifferenz (oben) [m]	0,00
Rückstau [m]	<20 m

aufwärts	durchgängig (Klasse 1)
abwärts	durchgängig (Klasse 1)
Gesamtbewertung Fische	Klasse 1

Geschiebe	temporär/leicht eingeschränkt (Klasse 2)
Schwefstoffe	temporär/leicht eingeschränkt (Klasse 2)
Morphodynamik	Standort teilweise beeinträchtigt (Klasse 3)
Gesamtbewertung Sedimente	Klasse 2

Gesamtbewertung Durchgängigkeit: Klasse 2

LuxMaPro-ID	-
Maßnahmentyp	-
Maßnahmenbeschreibung	kein Maßnahmenbedarf
