Bauwerk (ID): 041_0041_DV_01

Gewässer: Schibech

Identifikation und Lage

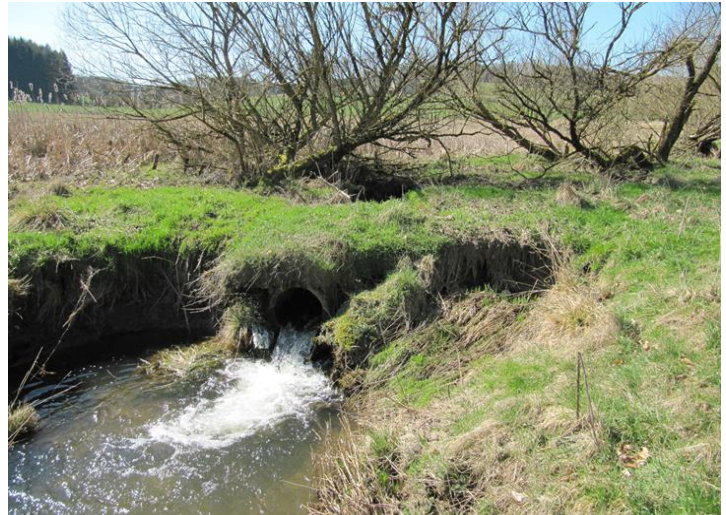
Foto: Anfang (Unterwasser)

Bauwerkstyp	Durchlass
Profilart	Kreisprofil
Zustand	intakt
Länge [m]	5,00
Breite [m]	0,50
Höhe [m]	0,50
Einengung des Querprofils [%]	60
Wanderweg-Tiefe (Minimum) [m]	0,00
Sohlbeschaffenheit (Substratauflage)	keine Sedimentauflage
Wassertiefe unterhalb	ausreichend
Niveaudifferenz (unten) [m]	0,50
Niveaudifferenz (oben) [m]	0,00
Rückstau [m]	kein

aufwärts	nicht durchgängig (Klasse 5)
abwärts	eingeschränkt durchgängig (Klasse 3)
Gesamtbewertung Fische	Klasse 4

LuxMaPro-ID	3769
Maßnahmentyp	HY DU.02 - Wiederherstellung der ökologischen Durchgängigkeit - Durchlass/Verrohrung/Überbauung
Maßnahmenbeschreibung	Wiederherstellung der Durchgängigkeit - Durchlass/Verrohrung/Überbauung - Schibech - Beiler Käsfurt - unterhalb 3 Weiher (L=5m)

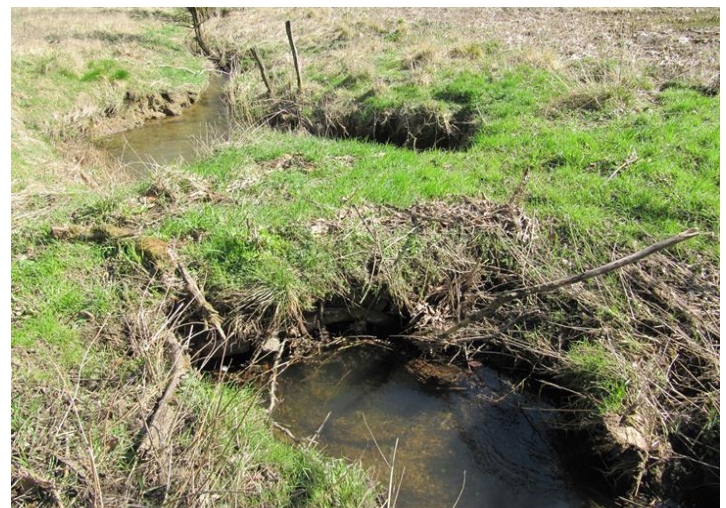
Foto: Ende (Oberwasser)

Geschiebe	temporär/leicht eingeschränkt (Klasse 2)
Schwefstoffe	temporär/leicht eingeschränkt (Klasse 2)
Morphodynamik	Standort teilweise beeinträchtigt (Klasse 3)
Gesamtbewertung Sedimente	Klasse 2
