Bauwerk (ID): 558_0056_DV_01

Gewässer: Drosbech

OWK: VI-4.1.2

Identifikation und Lage

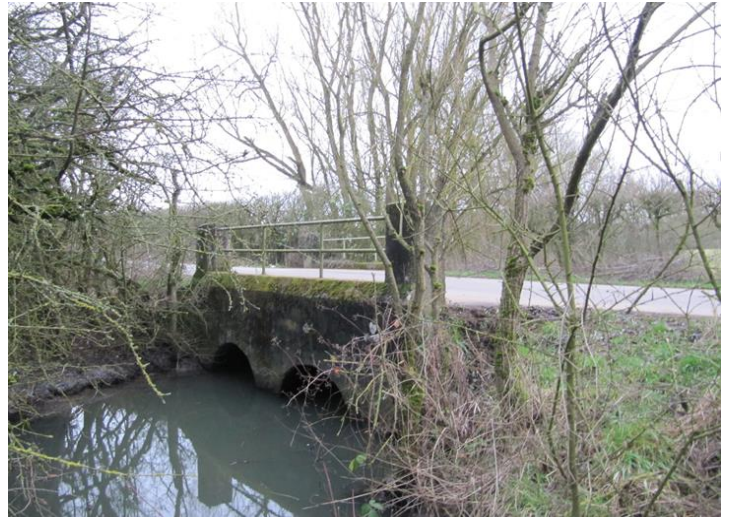
Foto: Anfang (Unterwasser)

Bauwerkstyp	Durchlass
Profilart	Maulprofil
Zustand	intakt
Länge [m]	9,00
Breite [m]	2,00
Höhe [m]	0,50
Einengung des Querprofils [%]	40
Wanderweg-Tiefe (Minimum) [m]	0,15
Sohlbeschaffenheit (Substratauflage)	>10 cm Sedimentauflage
Wassertiefe unterhalb	ausreichend
Niveaudifferenz (unten) [m]	0,00
Niveaudifferenz (oben) [m]	0,00
Rückstau [m]	kein

LuxMaPro-ID	-
Maßnahmentyp	-
Maßnahmenbeschreibung	kein Maßnahmenbedarf

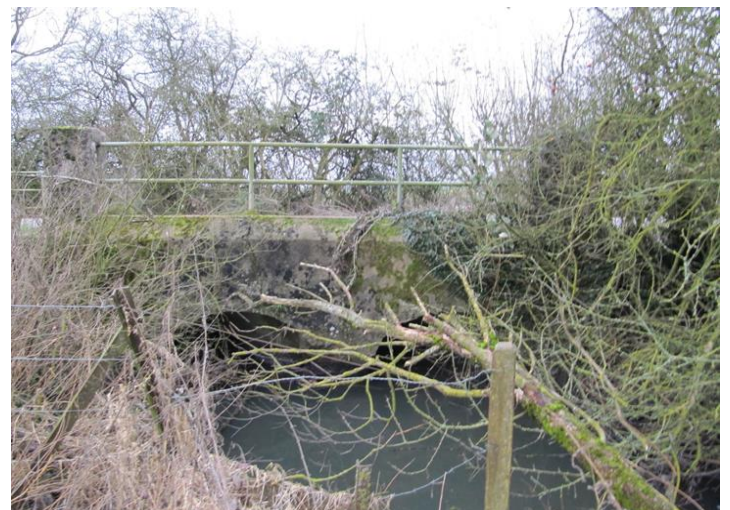
Foto: Ende (Oberwasser)

Geschiebe	temporär/leicht eingeschränkt (Klasse 2)
Schwefstoffe	temporär/leicht eingeschränkt (Klasse 2)
Morphodynamik	Standort teilweise beeinträchtigt (Klasse 3)
Gesamtbewertung Sedimente	Klasse 2
