Bauwerk (ID): 558\_0058\_DV\_01

Gewässer: Drosbech

**Identifikation und Lage**

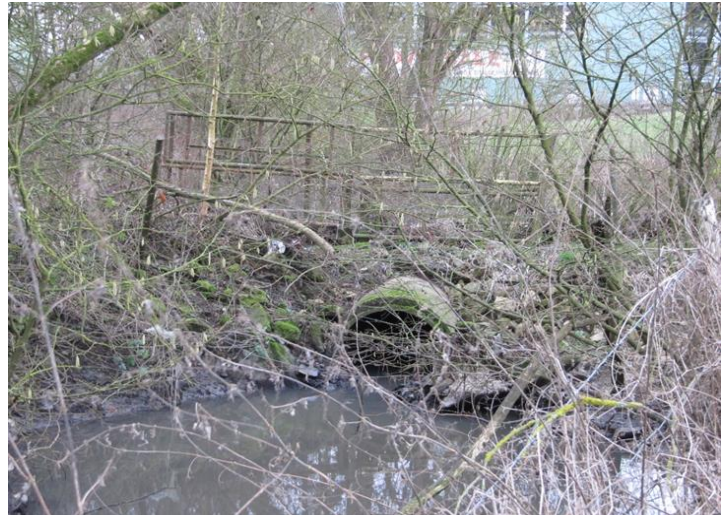
**Foto: Anfang (Unterwasser)**

Bauwerkstyp	Durchlass
Profilart	Maulprofil
Zustand	baufällig
Länge [m]	2,00
Breite [m]	1,00
Höhe [m]	0,50
Einengung des Querprofils [%]	50
Wanderweg-Tiefe (Minimum) [m]	0,15
Sohlbeschaffenheit (Substratauflage)	>10 cm Sedimentauflage
Wassertiefe unterhalb	ausreichend
Niveaudifferenz (unten) [m]	0,00
Niveaudifferenz (oben) [m]	0,00
Rückstau [m]	<20 m

LuxMaPro-ID	-
Maßnahmentyp	-
Maßnahmenbeschreibung	kein Maßnahmenbedarf
