Bauwerk (ID): 010_0125_DV_02

Gewässer: Mess

Identifikation und Lage

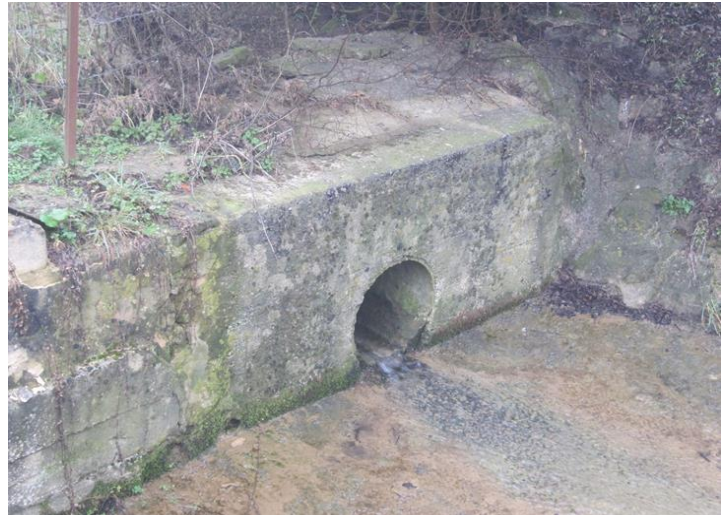
Foto: Anfang (Unterwasser)

Bauwerkstyp	Verrohrung
Profilart	Kreisprofil
Zustand	intakt
Länge [m]	314,00
Breite [m]	0,25
Höhe [m]	0,25
Einengung des Querprofils [%]	70
Wanderweg-Tiefe (Minimum) [m]	0,03
Sohlbeschaffenheit (Substratauflage)	keine Sedimentauflage
Wassertiefe unterhalb	ausreichend
Niveaudifferenz (unten) [m]	0,00
Niveaudifferenz (oben) [m]	0,00
Rückstau [m]	<20 m

aufwärts	nicht durchgängig (Klasse 5)
abwärts	nicht durchgängig (Klasse 5)
Gesamtbewertung Fische	Klasse 5

Geschiebe	temporär/leicht eingeschränkt (Klasse 2)
Schwefstoffe	temporär/leicht eingeschränkt (Klasse 2)
Morphodynamik	Gewässer über Standort hinaus beeinträchtigt (Klasse 5)
Gesamtbewertung Sedimente	Klasse 3

Gesamtbewertung Durchgängigkeit: Klasse 5

LuxMaPro-ID	1696
Maßnahmentyp	HY DU.02 - Wiederherstellung der ökologischen Durchgängigkeit - Durchlass/Verrohrung/Überbauung
Maßnahmenbeschreibung	Wiederherstellung der Durchgängigkeit - Durchlass/Verrohrung/Überbauung - Mess - Schouweiler - 2 - von Schouweiler bis "Ellerbösch" (L=314m)
